Eksperyta ornitologiczna i chiropterologiczna  
dla 25 budynków położonych w Trzciance przy ul.  
Dąbrowskiego 15, 15A, 47, ul. Konopnickiej 33, 34A, ul.  
Mickiewicza 1A, 1B, na os. Słowackiego 1, 2, 4, 5, 13, 14,  
16, 17, 18, 19, 20, 21, 22  
oraz w Krzyżu Wielkopolskim przy ul. Wojska Polskiego  
20, 21, 95-97 i na os. Młodych 7, 8

dr inż. Tomasz Kniola

Poznań, luty 2020

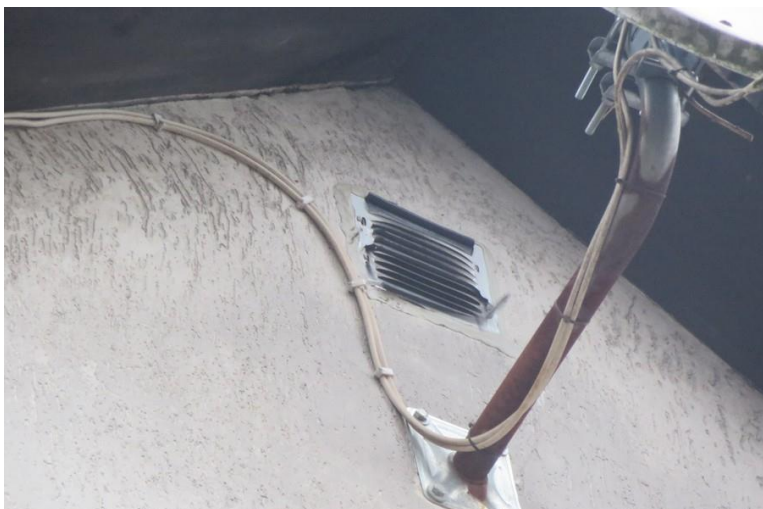
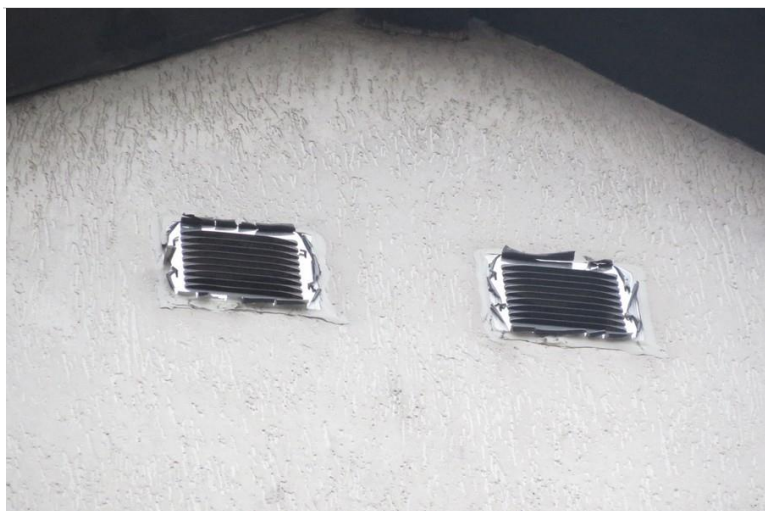
- Poz. Dab15-2. W dwu miejscach w sumie 3 metalowe kratki wentylacyjne ze śladami zaprawy na krawędzi – prawdopodobnie kratki nieoryginalne, wstawione w zamian za kratki, które wypadły lub zostały usunięte przez ptaki. Istnieje prawdopodobieństwo, że były tu siedliska ptaków (zwłaszcza kawek, wróbli) i/lub nietoperzy.

Elewacja budynku na ul. Dąbrowskiego 15 jest dość szczelna, jedynie w otworach do opierzenia drewnianego istnieją otwory. Obecnie otwory wentylacyjne są zamknięte kratkami metalowymi, które zapewne zostały zamontowane gdy oryginalne plastikowe wypadły ze starości lub przez wyrywanie je przez kawki (rzadziej ma miejsce rozdziobanie lamelek krat przez wróble, gdyż są słabsze).

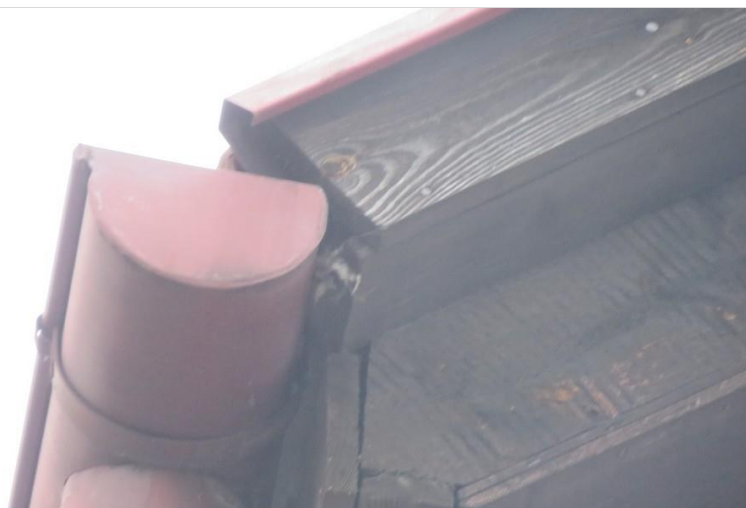
- Poz. Dab15-3. Otwór do przestrzeni w stropodachu, widoczny puch – prawdopodobnie siedlisko wróbla (*Passer domesticus*).

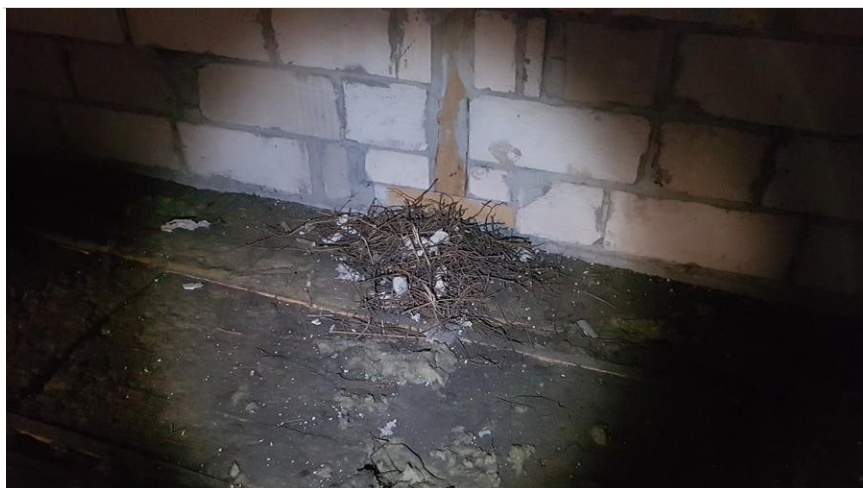
Brak nietoperzy jak i śladów ich pobytu (w tym brak odchodów). Jest bardzo małe prawdopodobieństwo by nietoperze przebywały na poddaszu, gdyż jest ono odizolowane od światła zewnętrznego.

Znaleziono stare gniazdo gołębia miejskiego, obecnie nieczynne z powodu braku dostępu do poddasza od zewnątrz.

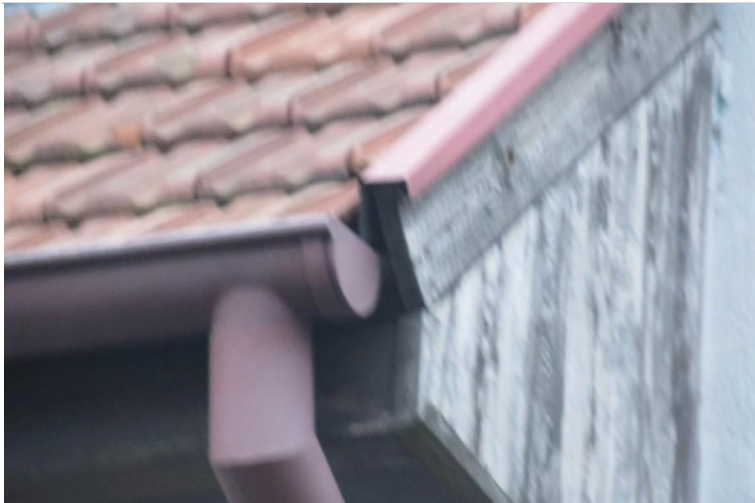
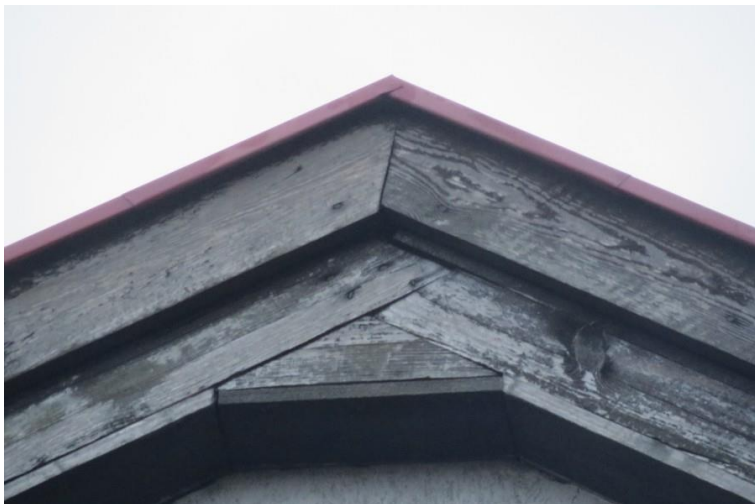
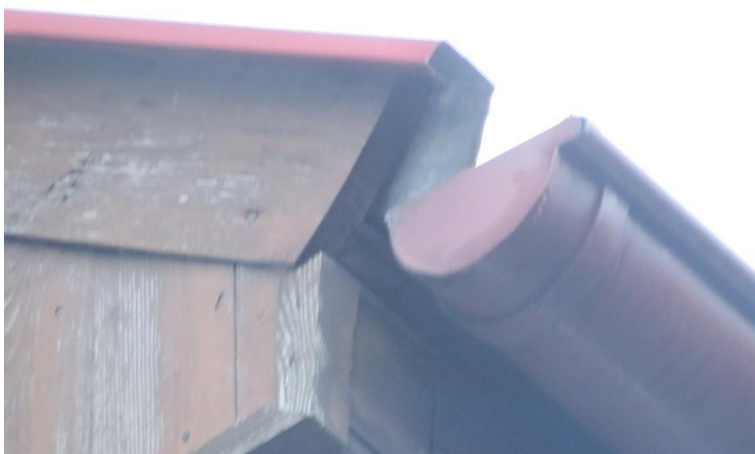
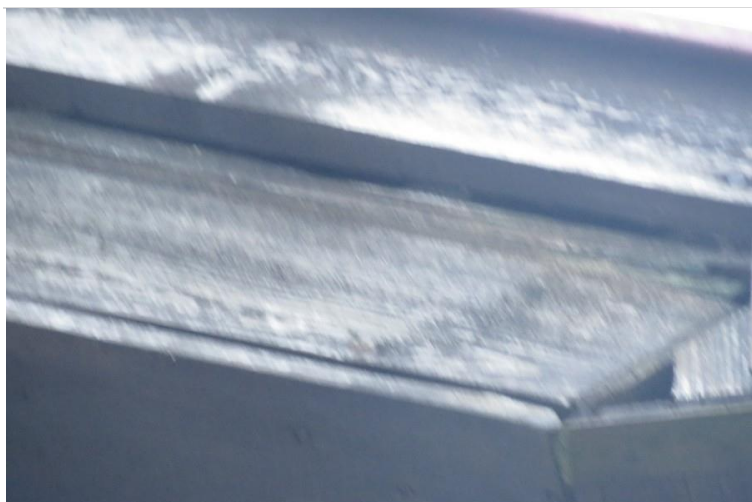
- Poz. Dab15A-1. Otwory w opierzeniu drewnianym prowadzące do przestrzeni pod 4 połaciami dachowymi – 4 duże przestrzenie odpowiednie na siedlisko nietoperzy.

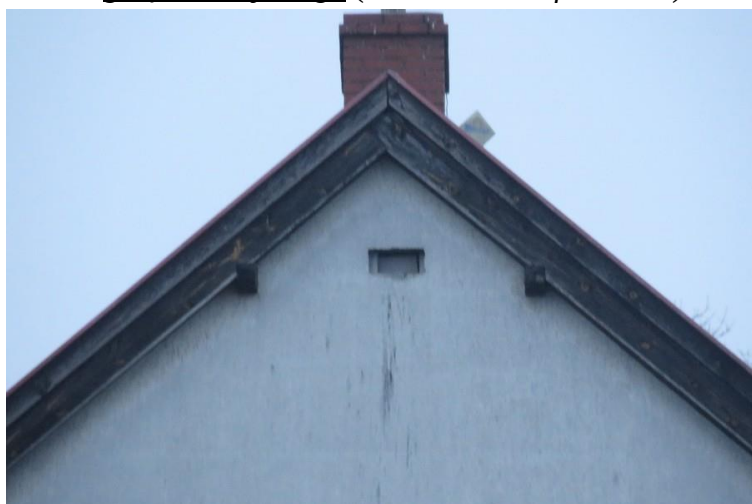
- Poz. Dab15A-2. Wnęka w budynku, kał pod spodem – miejsce odpoczynku, siedlisko gołębia miejskiego (*Columba livia f. urbana*).

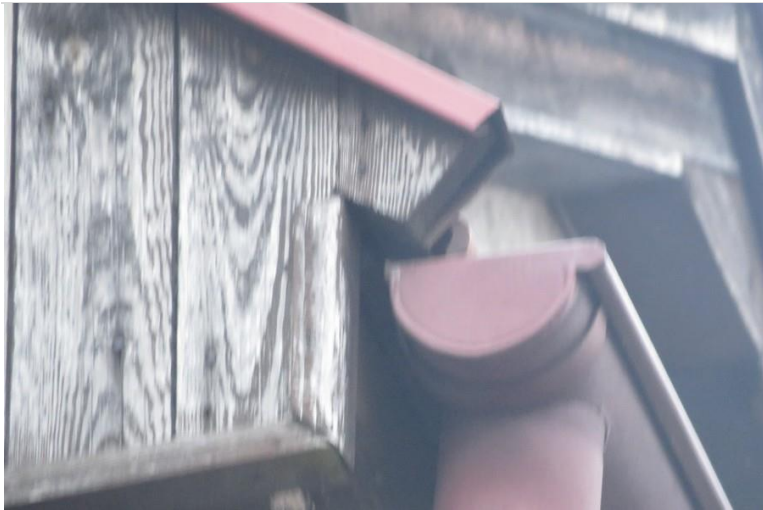
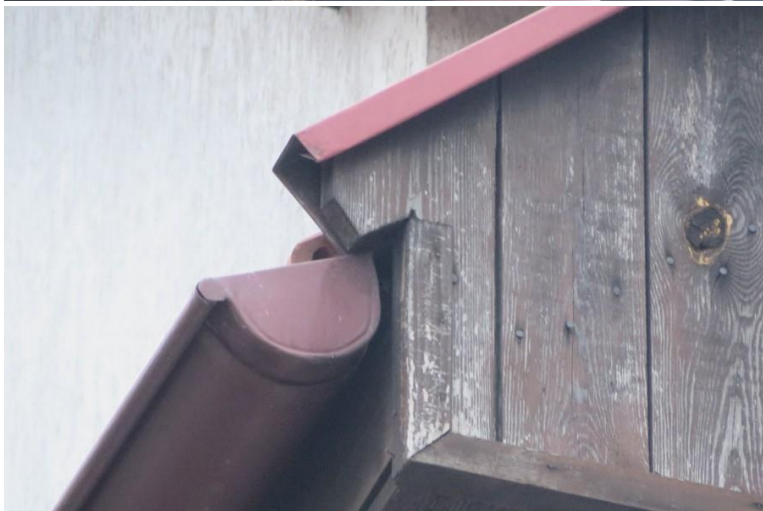
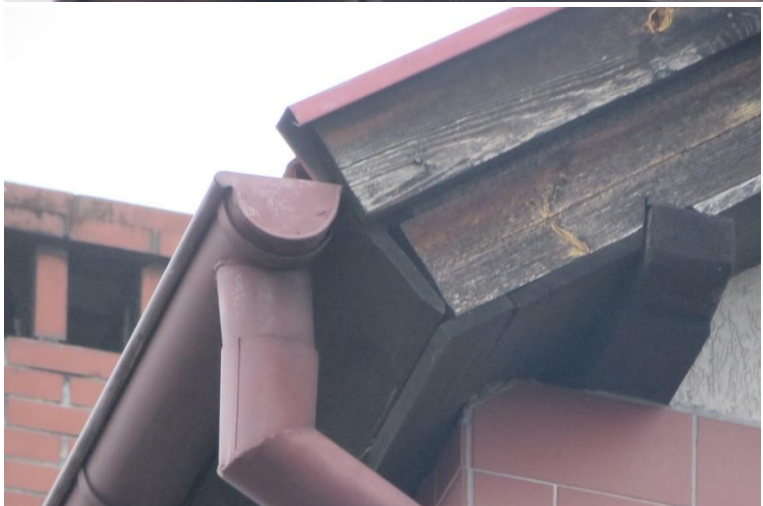
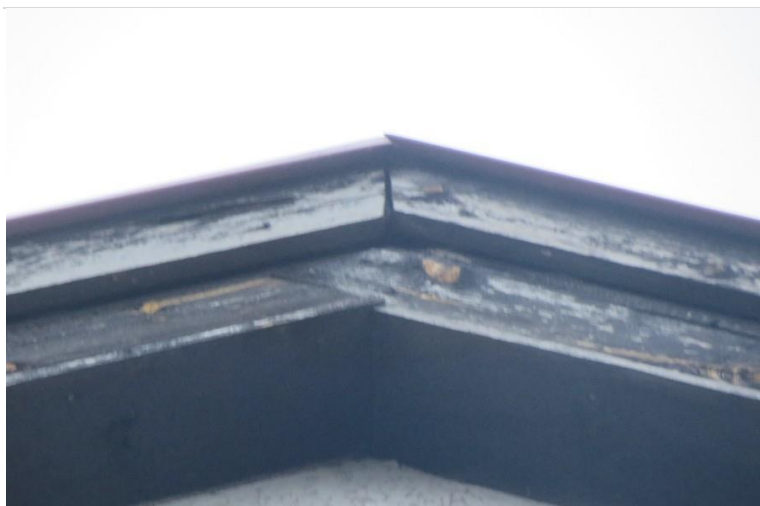
- Poz. Dab15A-3. Szczelina w drewnianym opierzeniu o wymiarach około 2cm x 200 cm prowadząca do przestrzeni w opierzeniu – miejsce odpowiednie na siedlisko nietoperzy.
- Poz. Dab15A-4. Otwory w opierzeniu drewnianym prowadzące do przestrzeni pod 3 połaciami dachowymi – 3 duże przestrzenie odpowiednie na siedlisko nietoperzy.

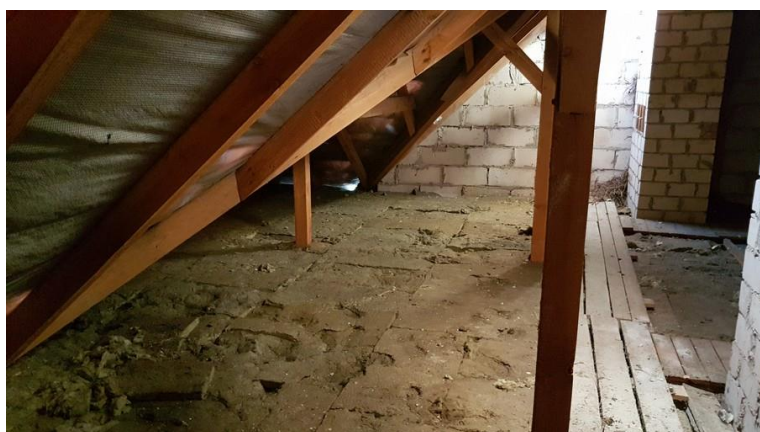
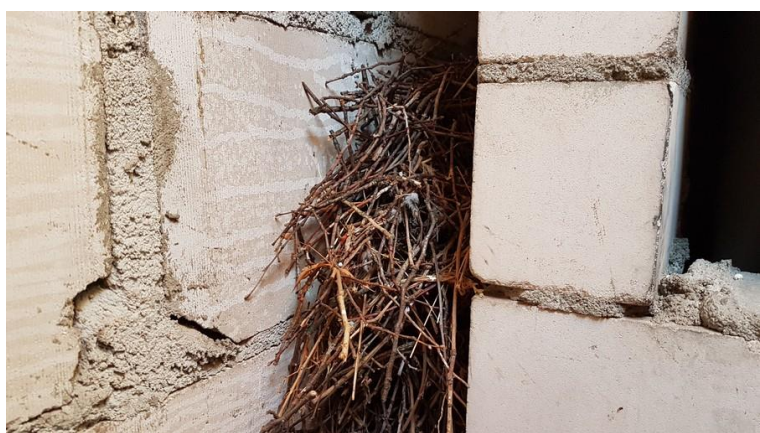
Brak nietoperzy jak i śladów ich pobytu (w tym brak odchodów). Jest bardzo małe prawdopodobieństwo by nietoperze przebywały na poddaszu, gdyż jest ono odizolowane od świata zewnętrznego. Znalezione stare gniazdo gołębia miejskiego, obecnie nieczynne z powodu braku dostępu do poddasza od zewnątrz.

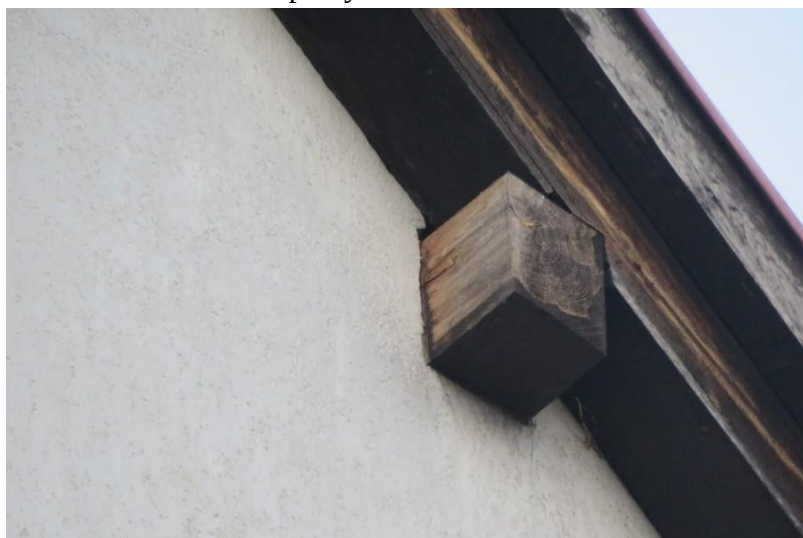
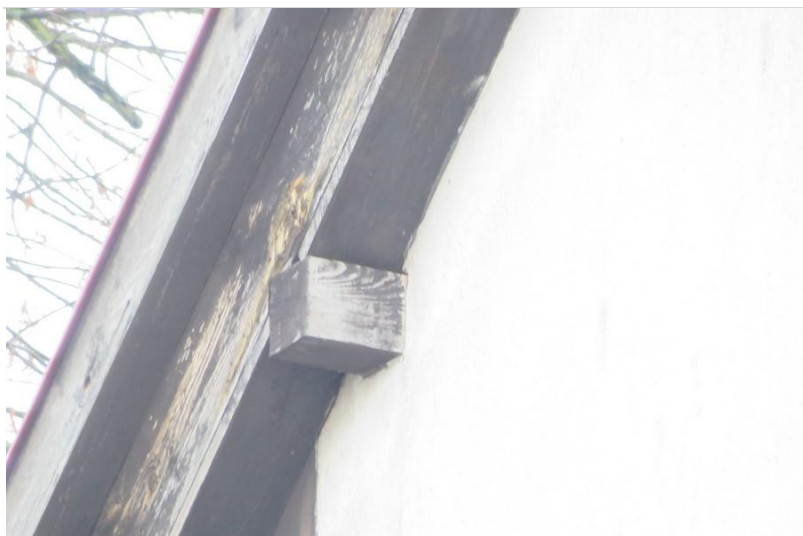
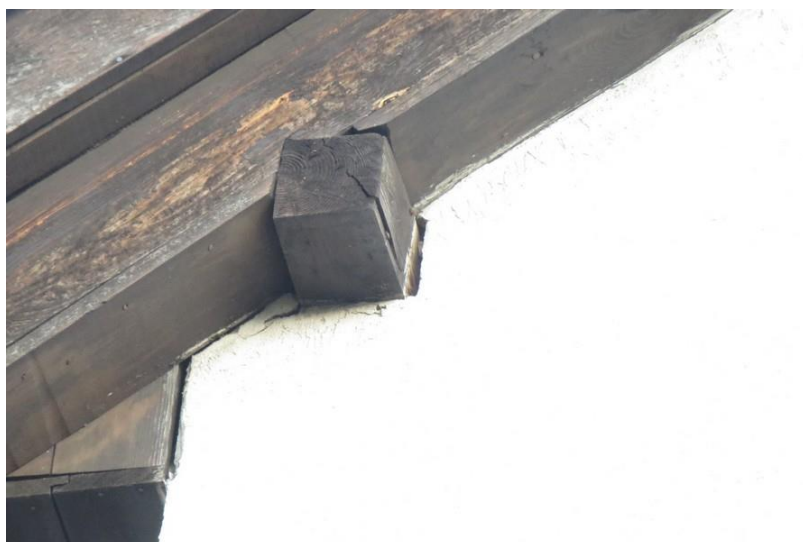
- Poz. Dab47-1. Szczeliny przy 7 belkach podporowych – 7 miejsc odpowiednich na siedlisko nietoperzy.

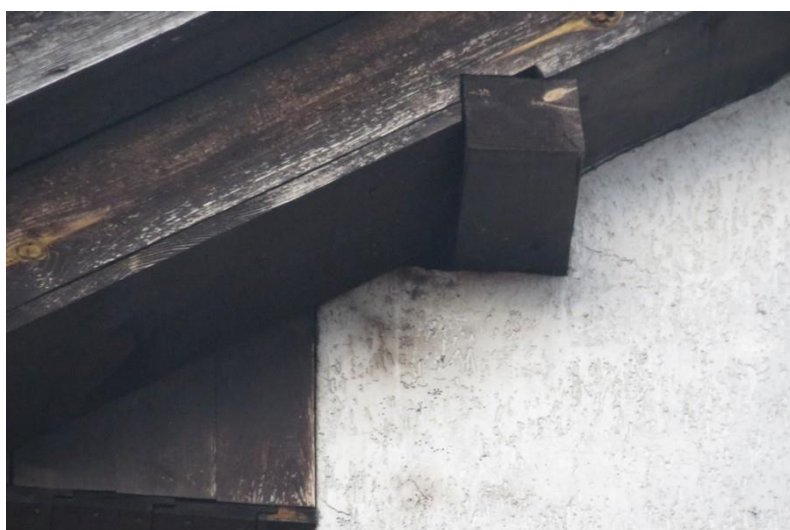
- Poz. Dab47-2. Szczelina przy belce podporowej, pod spodem wybrudzenie od ciał ptaków – siedlisko kawki.

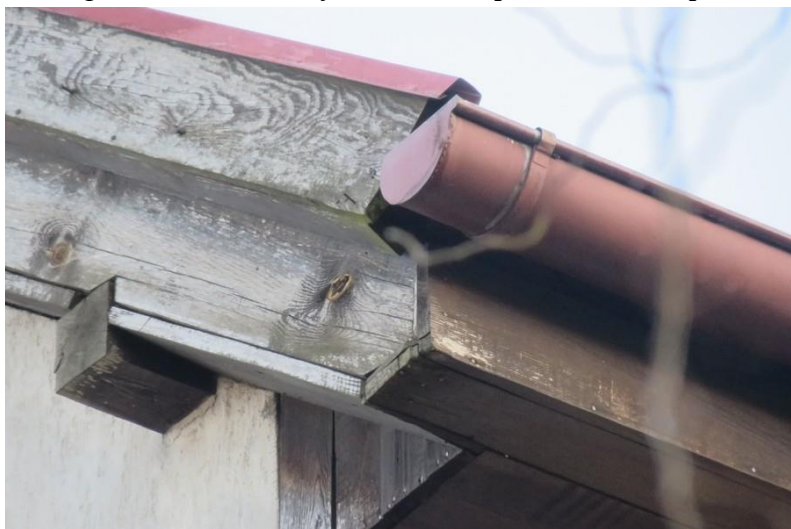
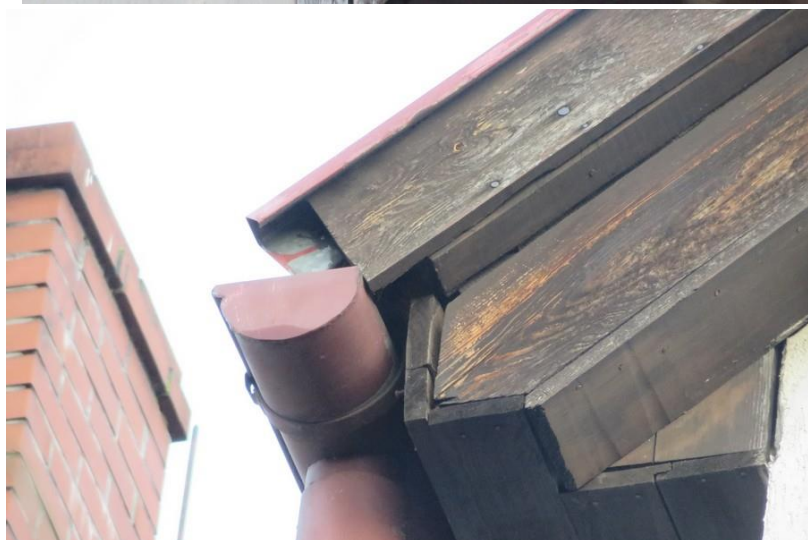
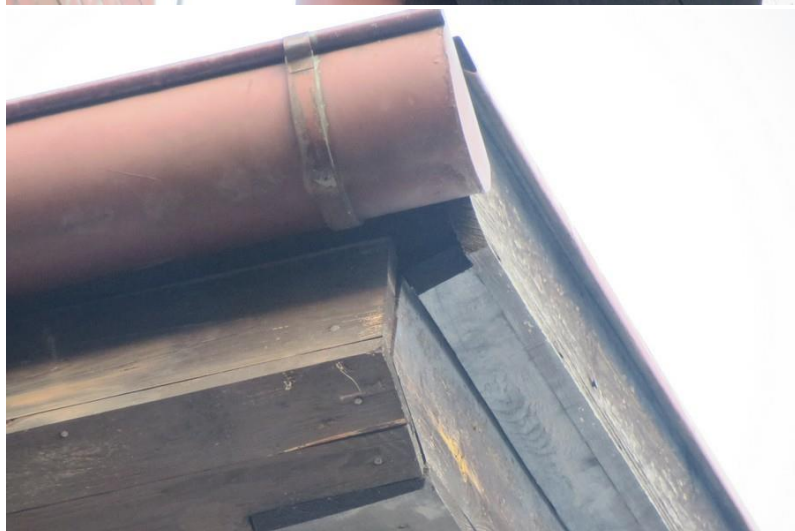
- Poz. Dab47-3. Otwory w opierzeniu drewnianym prowadzące do przestrzeni pod 7 połaciami dachowymi – 7 dużych przestrzeni odpowiednich na siedlisko nietoperzy.
- Poz. Dab47-4. Otwory w opierzeniu drewnianym prowadzące do przestrzeni pod 3 połaciami dachowymi – 3 duże przestrzenie odpowiednie na siedlisko nietoperzy.

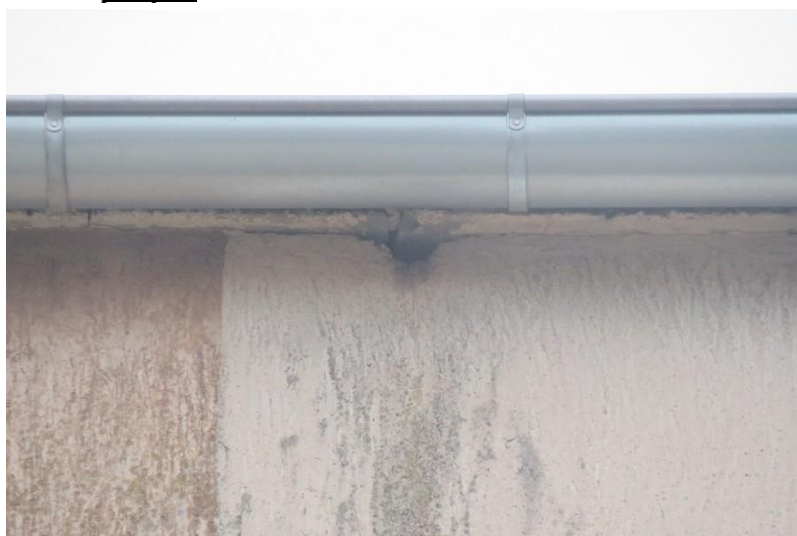
- Poz. Kon33-1. Duży otwór za rynną, pod spodem wybrudzenie od ciała ptaka – siedlisko kawki.
- Poz. Kon33-2. Szczelina pod rynną od strony elewacji zachodniej – około 10 miejsc nadających się na siedlisko nietoperzy, i około 5 miejsc odpowiednich na siedlisko wróbla lub jerzyka.
- Poz. Kon33-3. Otwór w murze, pod spodem wybrudzenie od ciała ptaka – siedlisko jerzyka.

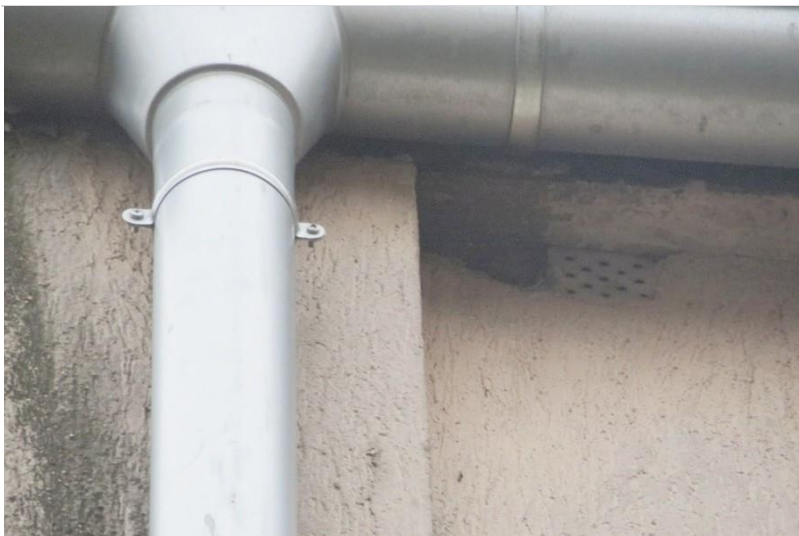
- Poz. Kon33-6. Szczelina pod rynną od strony elewacji wschodniej – około 10 miejsc nadających się na siedlisko nietoperzy, i około 5 miejsc odpowiednich na siedlisko wróbla lub jerzyka.
- Poz. Kon33-7. Duży otwór za rynną, pod spodem wybrudzenie od ciała ptaka – siedlisko kawki.

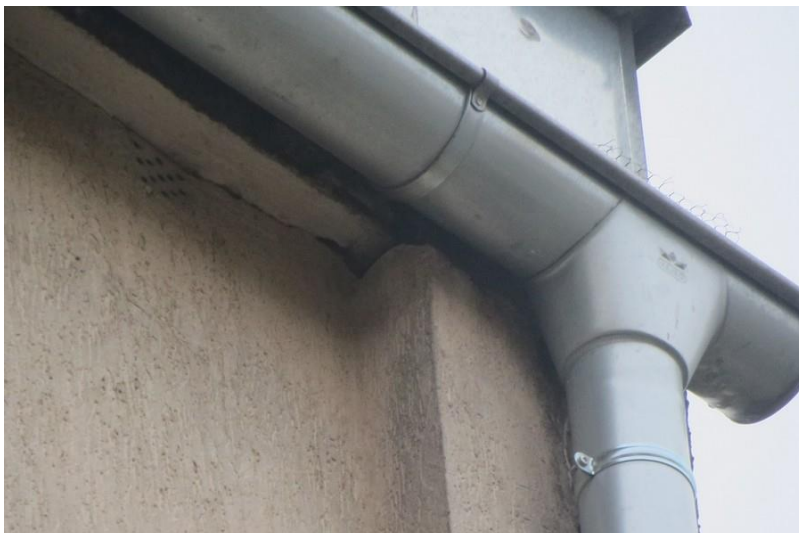
- Poz. Kon33-8. Duży otwór za rynną, pod spodem wybrudzenie od ciała ptaka oraz kał na murze – siedlisko kawki.

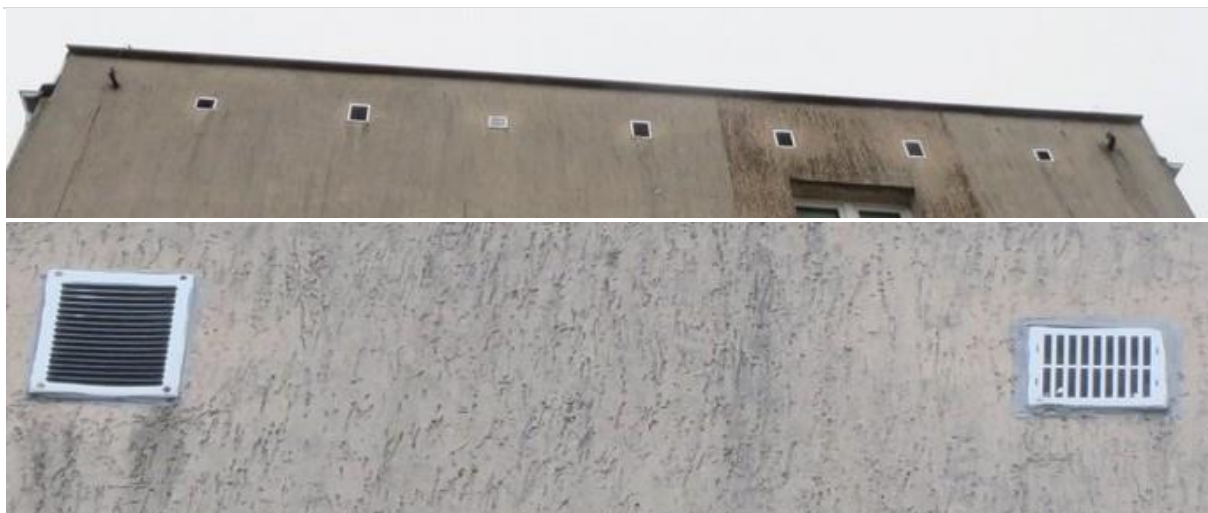
- Poz. Kon33-9. 7 otworów do stropodachu zakratowanych metalową kratką ze śladami zaprawy na krawędzi – prawdopodobnie kratki nieoryginalne, wstawione w zamian za kratki, które wypadły lub zostały usunięte przez ptaki. Istnieje prawdopodobieństwo, że były tu siedliska ptaków (zwłaszcza kawek, wróbli) i/lub nietoperzy.

Elewacja budynku na ul. Konopnickiej 33 jest dość szczelna, istnieją jednak w kilku miejscach siedliska kawki oraz wróbla i jerzyka. W otworach do stropodachu prawdopodobnie gnieździły się kawki (o czym poinformował też mieszkaniec bloku), jednak obecnie otwory te są zamknięte kratkami metalowymi, które zapewne zostały zamontowane gdy oryginalne plastikowe wypadły ze starości lub przez wrywanie je przez kawki (rzadziej ma miejsce rozdziobanie lametek krat przez wróble, gdyż są słabsze). Prawdopodobnie przed ww. modernizacjami siedlisk ptaków i nietoperzy było więcej.

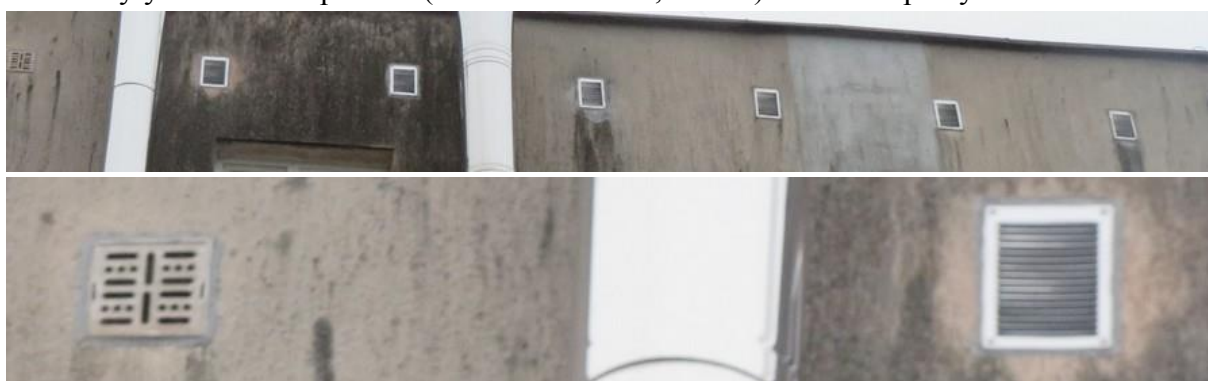
- Poz. Kon33-10. 8 otworów do stropodachu zakratowanych metalową kratką ze śladami zaprawy na krawędzi – prawdopodobnie kratki nieoryginalne, wstawione w zamian za kratki, które wypadły lub zostały usunięte przez ptaki. Istnieje prawdopodobieństwo, że były tu siedliska ptaków (zwłaszcza kawek, wróbli) i/lub nietoperzy.

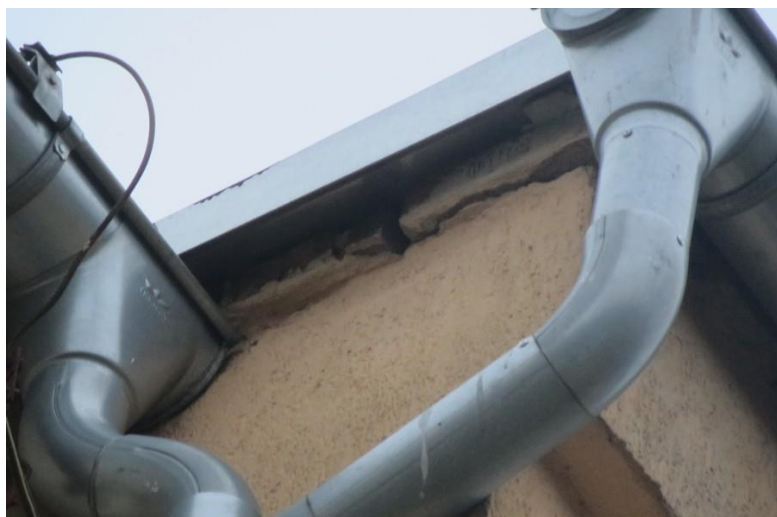
- Poz. Kon34-1. 7 otworów do stropodachu zakratowanych metalową kratką ze śladami zaprawy na krawędzi – prawdopodobnie kratki nieoryginalne, wstawione w zamian za kratki, które wypadły lub zostały usunięte przez ptaki. Istnieje prawdopodobieństwo, że były tu siedliska ptaków (zwłaszcza kawek, wróbli) i/lub nietoperzy.
- Poz. Kon34-2. 8 otworów do stropodachu zakratowanych metalową kratką ze śladami zaprawy na krawędzi – prawdopodobnie kratki nieoryginalne, wstawione w zamian za kratki, które wypadły lub zostały usunięte przez ptaki. Istnieje prawdopodobieństwo, że były tu siedliska ptaków (zwłaszcza kawek, wróbli) i/lub nietoperzy.
- Poz. Kon34-3. Szczelina pod opierzeniem – miejsce nadające się na siedlisko nietoperzy, wróbla lub jerzyka.

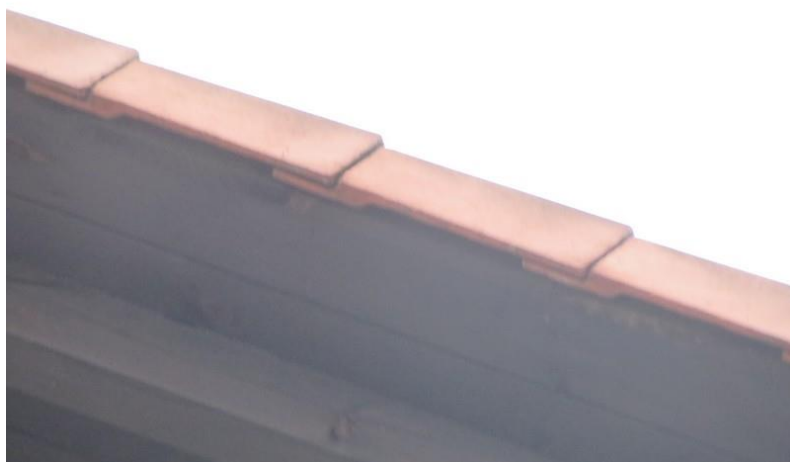
- Poz. MA-1. Szczeliny w opierzeniach drewnianych prowadzące do przestrzeni pod 10 połaciami dachowymi – 10 dużych przestrzeni odpowiednich na siedlisko nietoperzy.

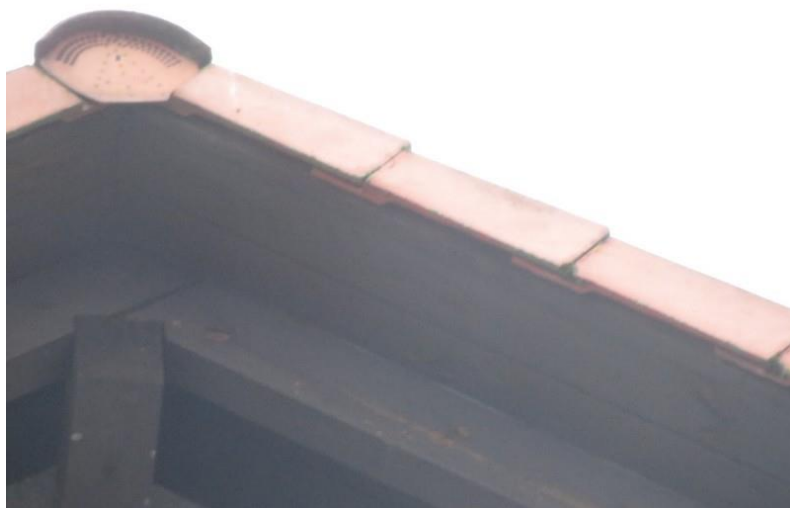
- Poz. MA-2. Szczelina w opierzeniu drewnianym prowadząca do przestrzeni pod połacią dachową – duża przestrzeń odpowiednia na siedlisko nietoperzy.
- Poz. MA-3. Szczelina w opierzeniu drewnianym prowadząca do przestrzeni pod połacią dachową – duża przestrzeń odpowiednia na siedlisko nietoperzy.

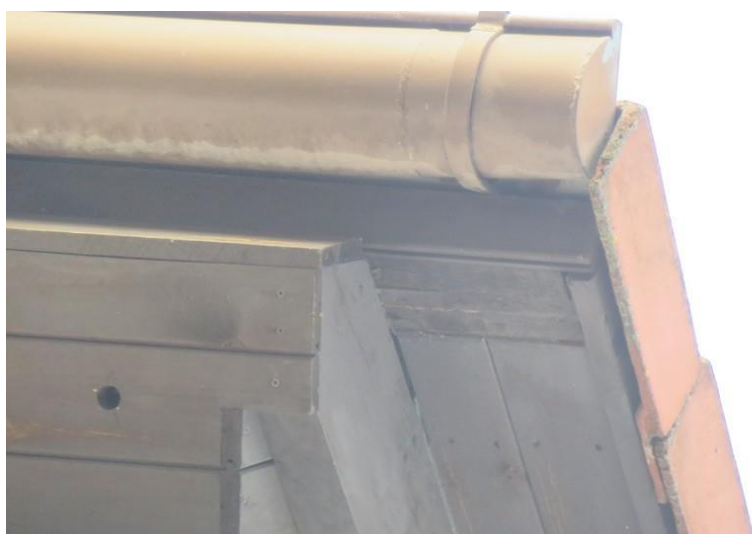
- Poz. MA-4. 12 otworów średnicy do 3 do 5 cm prowadzące do przestrzeni w opierzeniu drewnianym – duża przestrzeń odpowiednia na siedlisko nietoperzy.

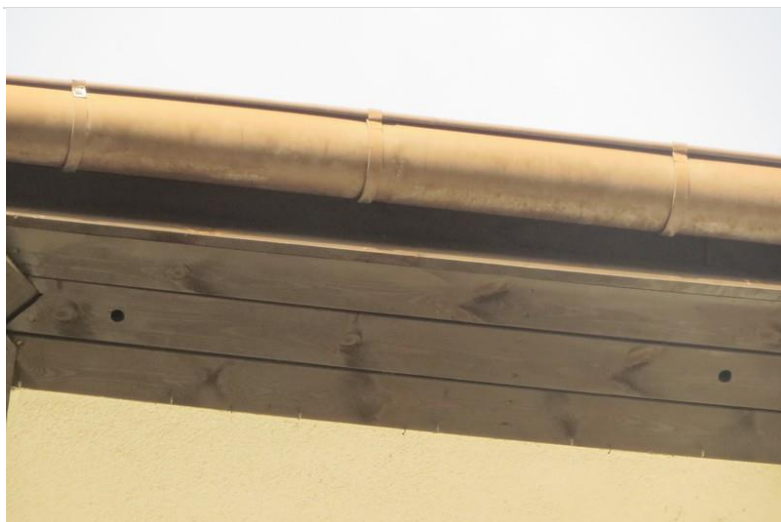
- Poz. MA-5. Szczelina w opierzeniu drewnianym prowadząca do przestrzeni pod połacią dachową – duża przestrzeń odpowiednia na siedlisko nietoperzy.

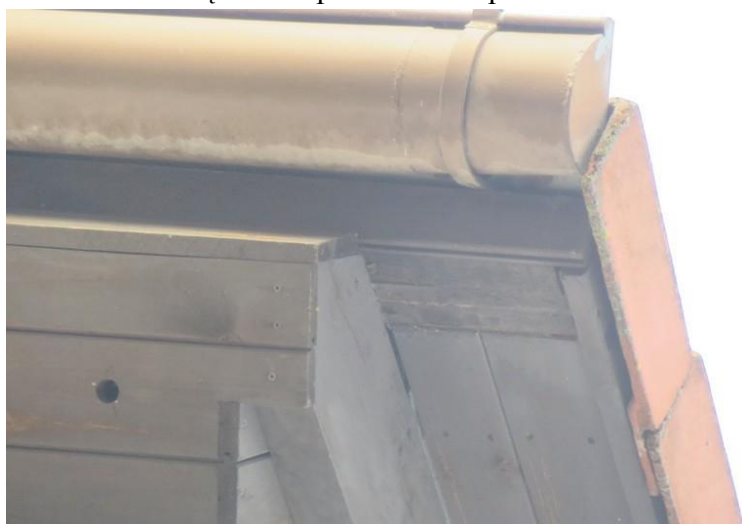
- Poz. MA-6. 6 otworów średnicy do 3 do 5 cm prowadzące do przestrzeni w opierzeniu drewnianym – duża przestrzeń odpowiednia na siedlisko nietoperzy.

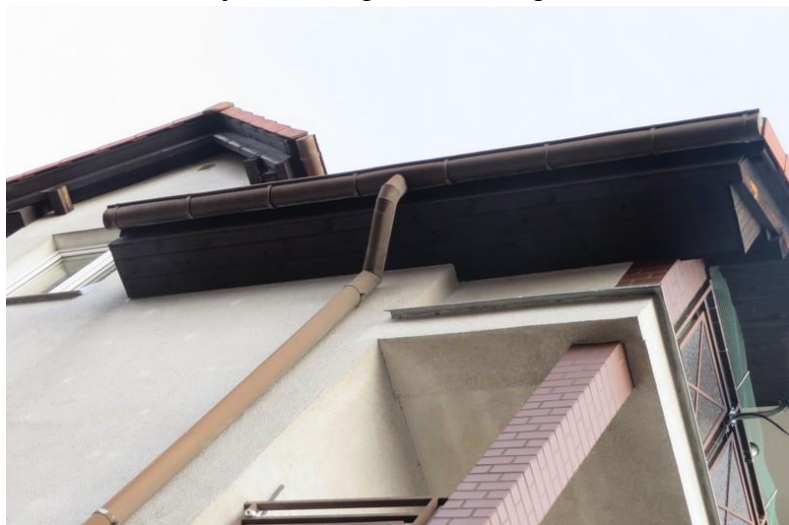
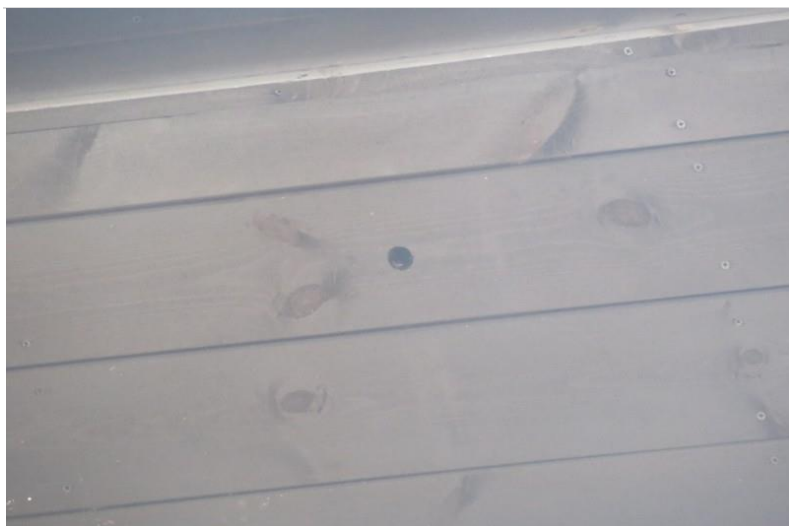
- Poz. MA-7. Szczelina w opierzeniu drewnianym prowadząca do przestrzeni pod połacią dachową – duża przestrzeń odpowiednia na siedlisko nietoperzy.

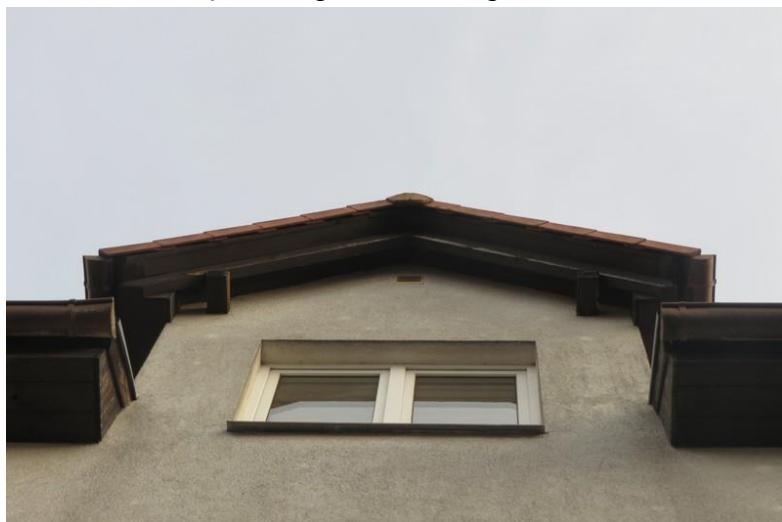
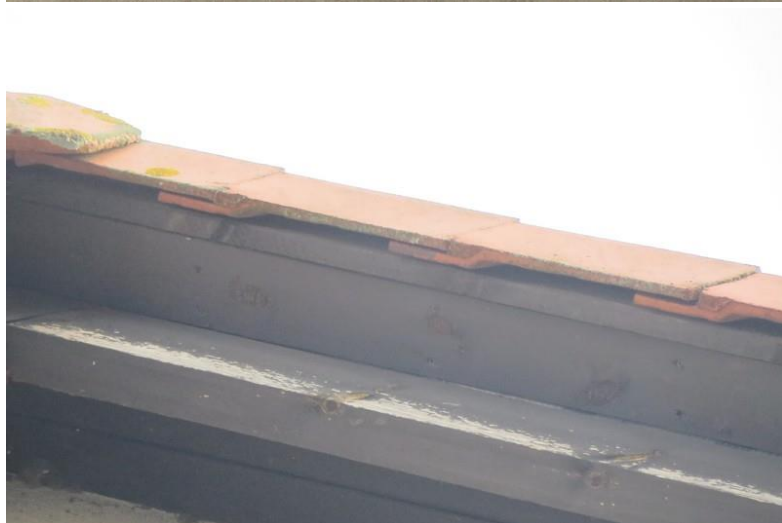
- Poz. MA-8. 37 otworów średnicy do 3 do 5 cm prowadzące do przestrzeni w opierzeniu drewnianym – duża przestrzeń odpowiednia na siedlisko nietoperzy.

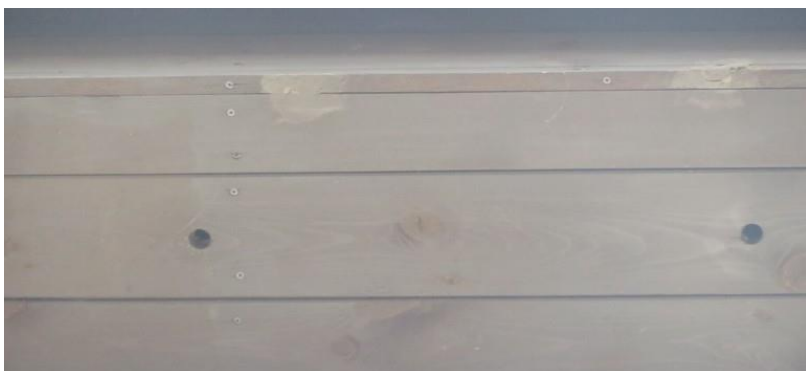
- Poz. MA-9. Szczelina o wymiarze ok. 4 x 30 cm w opierzeniu drewnianym prowadząca do przestrzeni pod połacią dachową – przestrzeń odpowiednia na siedlisko nietoperzy.

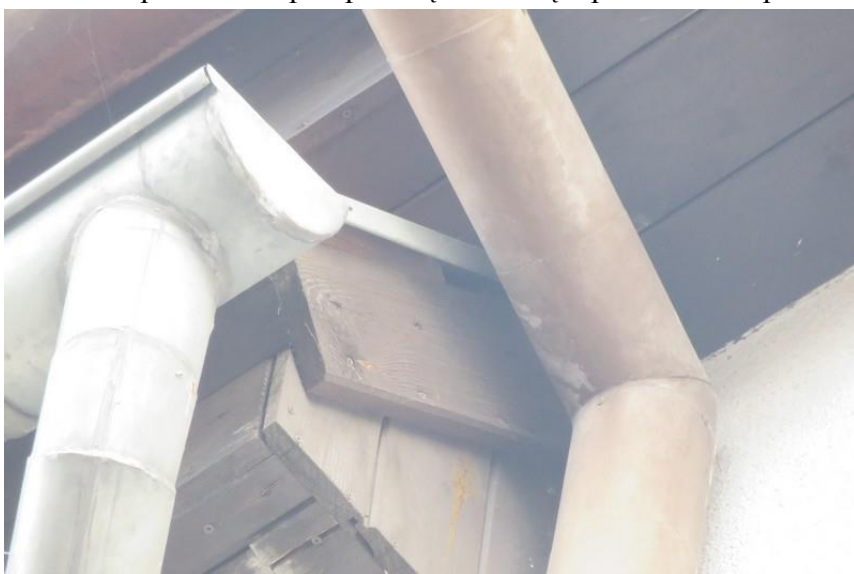
Elewacja budynku na ul. Mickiewicza 1A jest szczelna, natomiast istnieje wiele szczelin prowadzących do przestrzeni pod drewnianym opierzeniem lub pod płaszczyznami pokrycia dachowego. Miejsca te mogą być siedliskiem zwłaszcza nietoperzy, ale i ptaków (wróble, jerzyki), czego ze względu na okres badań nie można było stwierdzić.

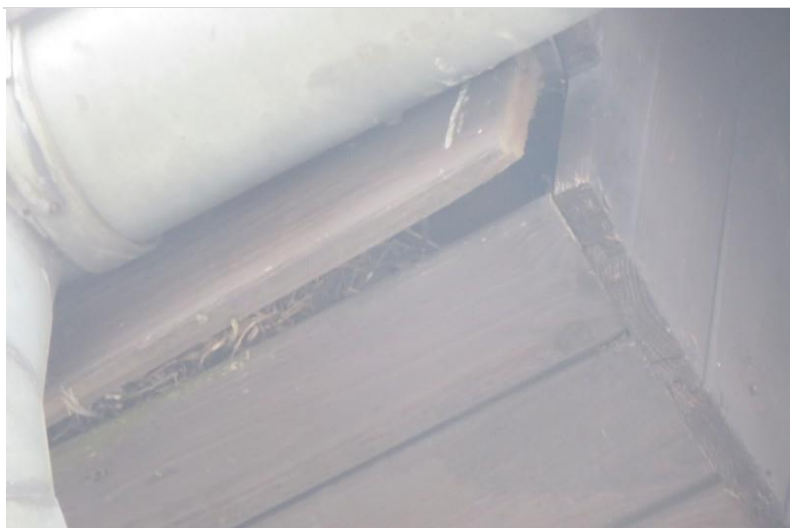
- Poz. MB-1. Szczelina w opierzeniu drewnianym, widoczne gniazdo oraz kał – siedlisko lęgowe wróbla.

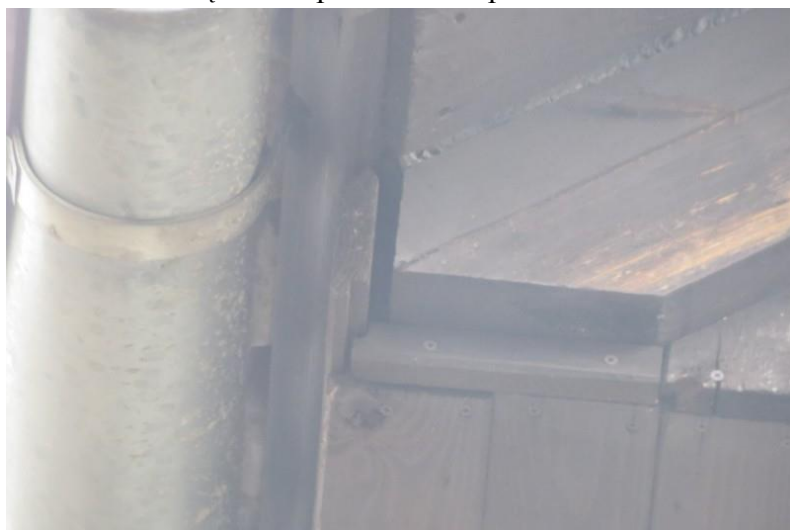
- Poz. MB-2. Szczelina w opierzeniu drewnianym prowadząca do przestrzeni pod połacią dachową – duża przestrzeń odpowiednia na siedlisko nietoperzy.
- Poz. MB-3. Szczelina w opierzeniu drewnianym prowadząca do przestrzeni pod połacią dachową – duża przestrzeń odpowiednia na siedlisko nietoperzy.

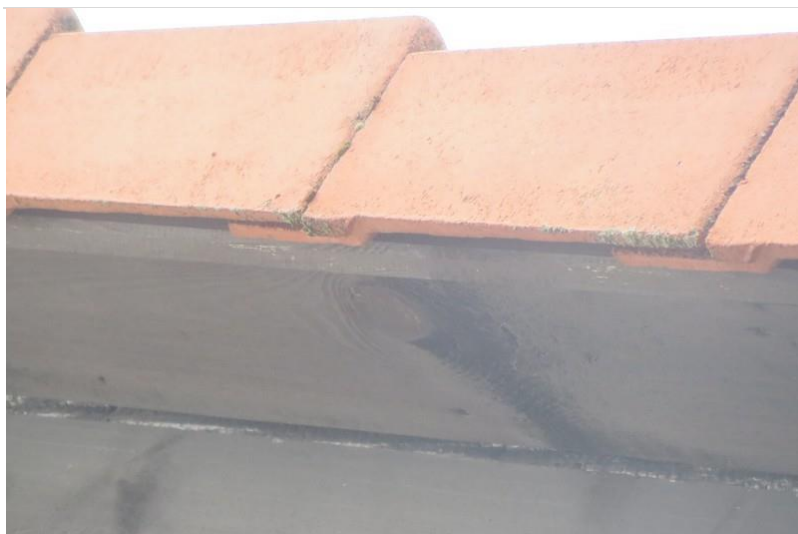
- Poz. MB-4. 2 otwory średnicy do 3 do 5 cm prowadzące do przestrzeni w opierzeniu drewnianym – duża przestrzeń odpowiednia na siedlisko nietoperzy.
- Poz. MB-5. Szczelina pod dachówkami prowadząca do 2 przestrzeni pod połaciami dachowymi – 2 duże przestrzenie odpowiednie na siedlisko nietoperzy.

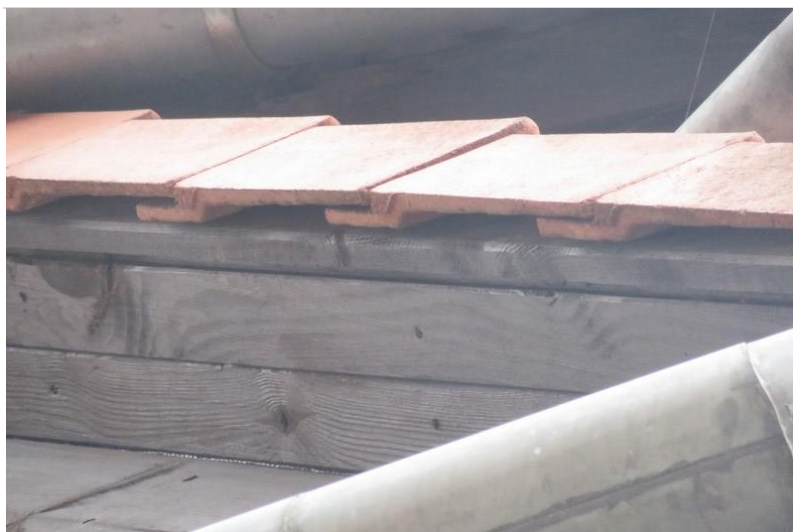
- Poz. MB-7. Szczelina pod dachówkami prowadząca do 2 przestrzeni pod połaciami dachowymi – 2 duże przestrzenie odpowiednie na siedlisko nietoperzy.

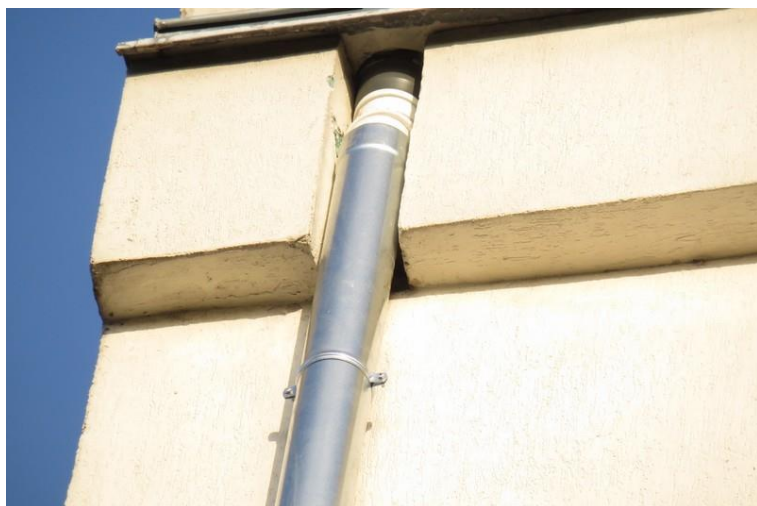
- Poz. Slo1-1. Wnęka za rynną - miejsce odpowiednie na siedlisko wróbla.

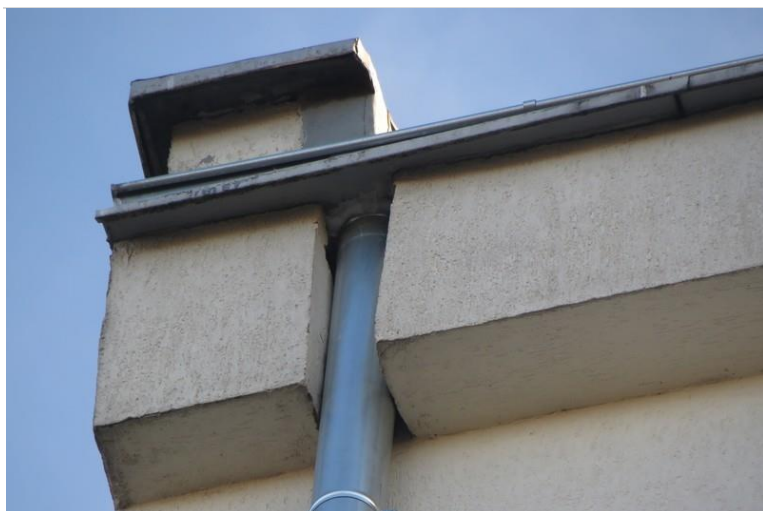
- Poz. Slo1-2. Wnęka za rynną - miejsce odpowiednie na siedlisko wróbla.

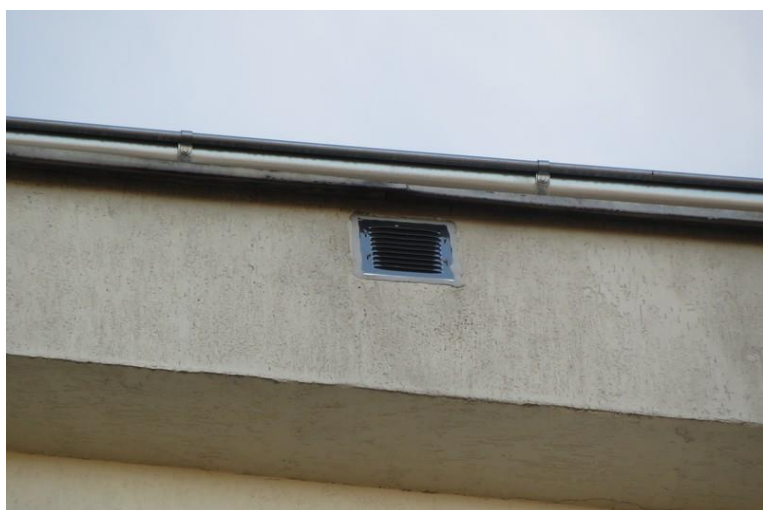
- Poz. Slo1-3. 12 otworów do stropodachu zakratowanych metalową kratką ze śladami zaprawy na krawędzi – kratki nieoryginalne, wstawione prawdopodobnie w zamian za kratki, które wypadły lub zostały usunięte przez ptaki. Istnieje prawdopodobieństwo, że były tu siedliska ptaków (zwłaszcza kawek, wróbli) i/lub nietoperzy.

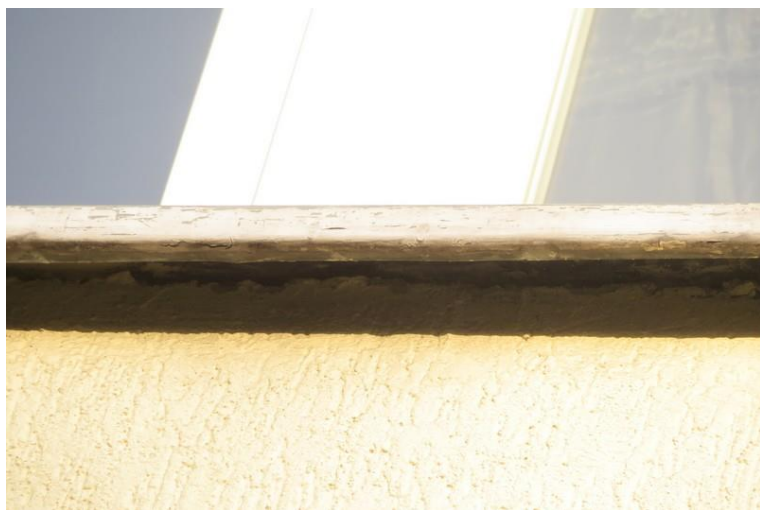
- Poz. Slo1-4. Szczelina pod parapetem – miejsce odpowiednie na siedlisko nietoperzy lub ptaków (wróbel, jerzyk).

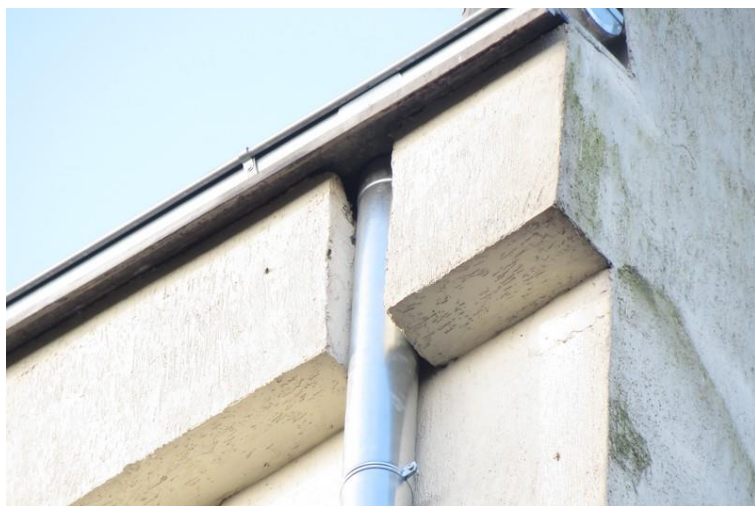
- Poz. Slo1-8. Wnęka za rynną. Miejsce odpowiednie na siedlisko wróbla.

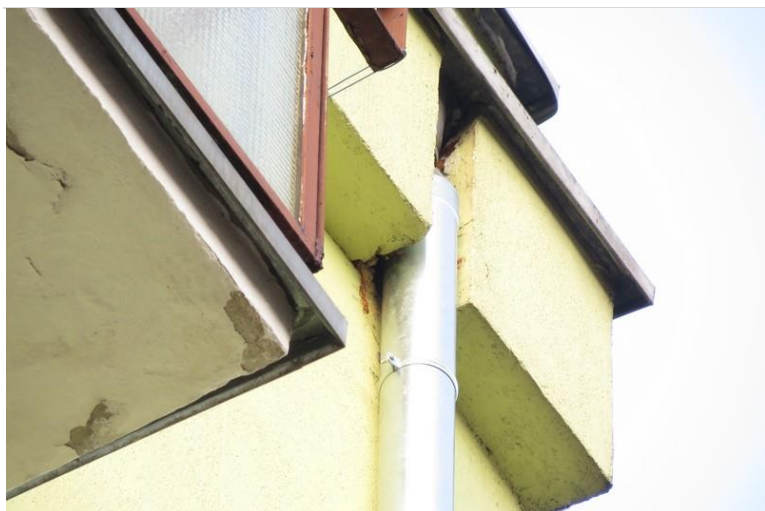
- Poz. Slo2-1. Wnęka za rynną. Wnęka za rynną spustową i wybrudzenie pod spodem – pewne siedlisko kawki.

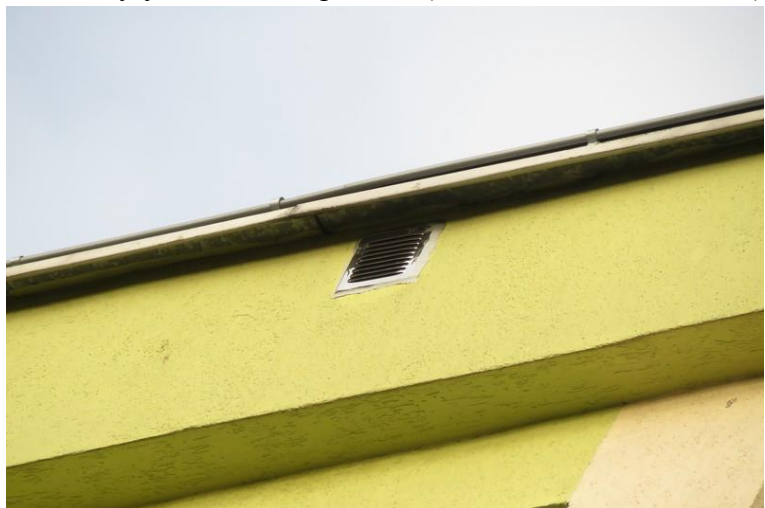
- Poz. Slo2-3. 7 otworów do stropodachu zakratowanych metalową kratką ze śladami zaprawy na krawędzi – prawdopodobnie kratki nieoryginalne, wstawione w zamian za kratki, które wypadły lub zostały usunięte przez ptaki. Istnieje prawdopodobieństwo, że były tu siedliska ptaków (zwłaszcza kawek, wróbli) i/lub nietoperzy.
