Eksperyta ornitologiczna i chiropterologiczna  
dla 25 budynków położonych w Trzciance przy ul.  
Dąbrowskiego 15, 15A, 47, ul. Konopnickiej 33, 34A, ul.  
Mickiewicza 1A, 1B, na os. Słowackiego 1, 2, 4, 5, 13, 14,  
16, 17, 18, 19, 20, 21, 22  
oraz w Krzyżu Wielkopolskim przy ul. Wojska Polskiego  
20, 21, 95-97 i na os. Młodych 7, 8

dr inż. Tomasz Kniola

Poznań, luty 2020

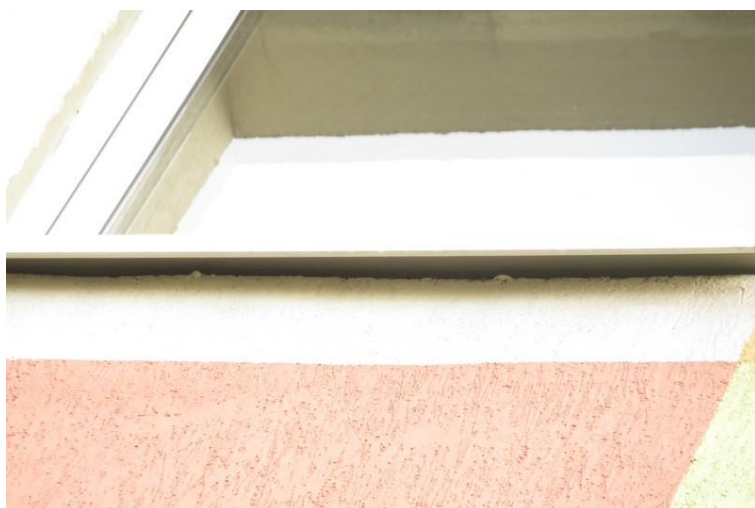
- Poz. Slo2-5. Szczeliny pod 2 parapetami – 2 miejsca odpowiednie na siedlisko nietoperzy.

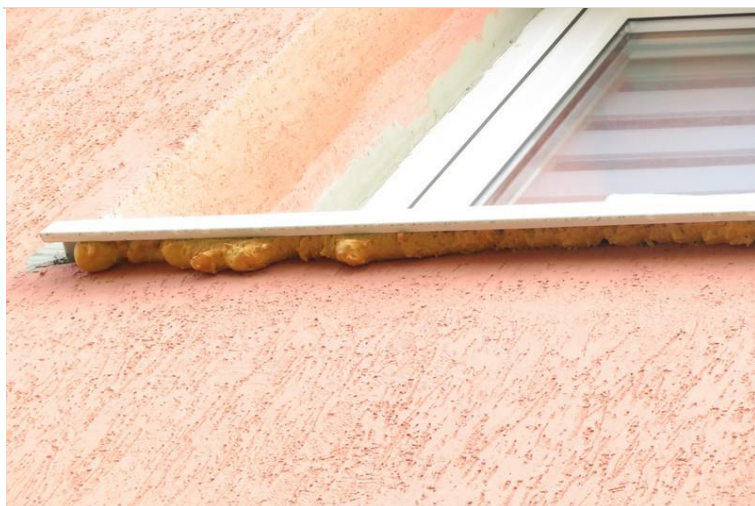
- Poz. Slo2-6. Szczelina pod parapetem, obecnie zatkana pianką – być może dawne miejsce odpowiednie na siedlisko nietoperzy.

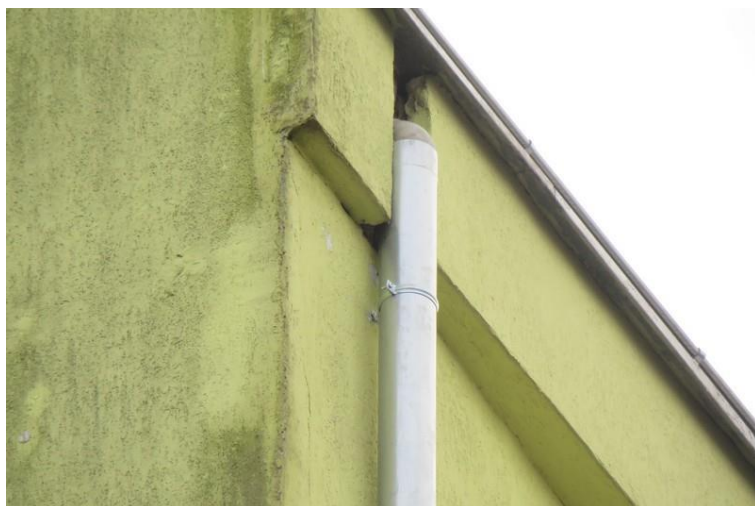
- Poz. Slo2-7. Wnęka za rynną spustową – miejsce odpowiednie na siedlisko kawki.

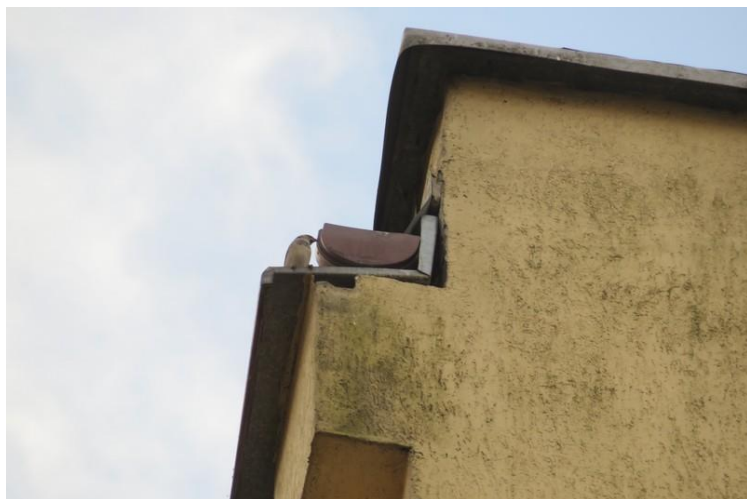
- Poz. Slo4-1. Wnęka pod opierzeniem, widoczny samiec i samica wróbla, wybrudzenia od pazurów i ciała ptaków, kał – siedlisko lęgowe wróbla.

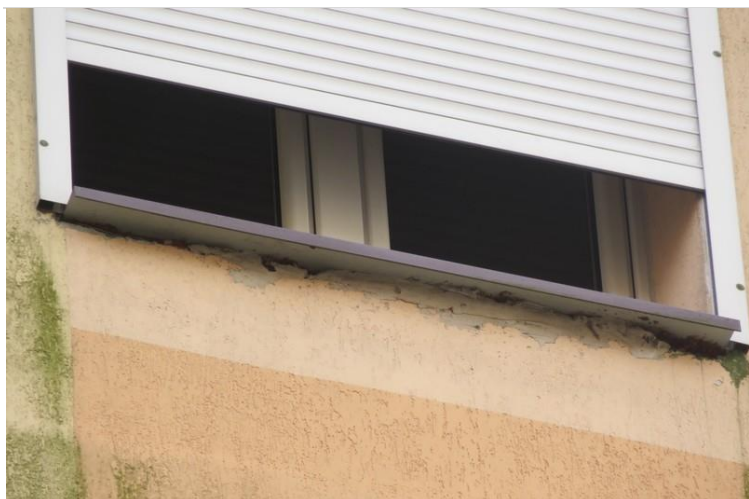
- Poz. Slo4-2. Szczelina pod parapetem, obecnie zamknięta zaprawą – miejsce być może w przeszłości będące siedliskiem wróbla, lub jerzyka, lub nietoperzy.

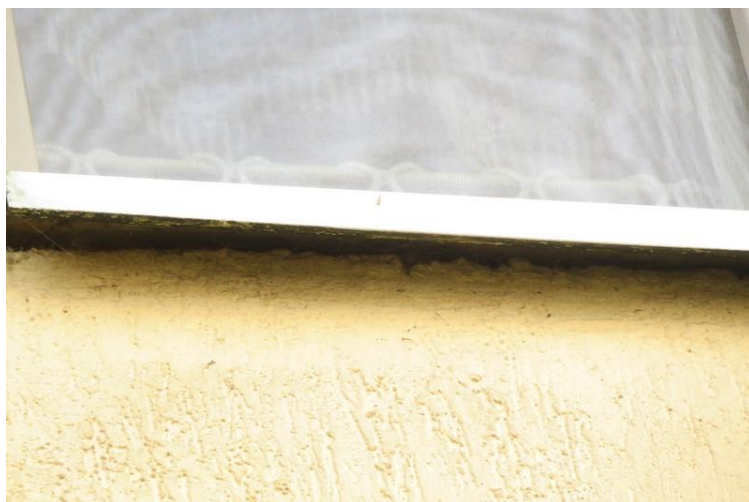
- Poz. Slo4-3. Szczelina pod parapetem – miejsce odpowiednie na siedlisko nietoperzy.

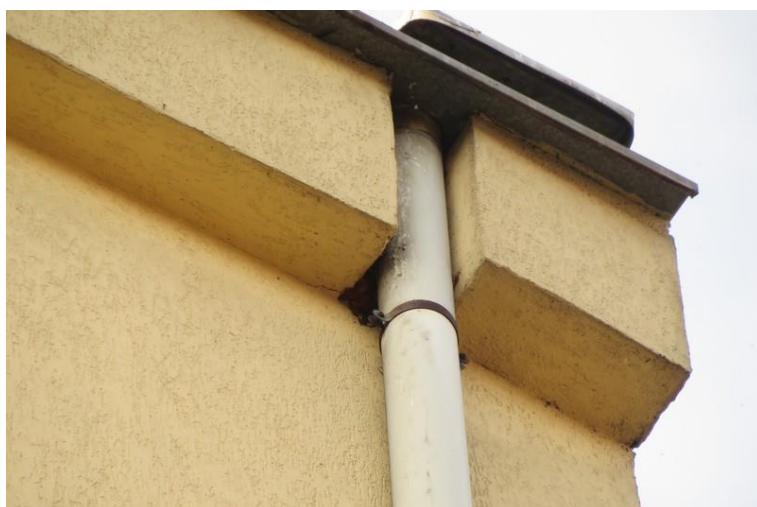
- Poz. Slo4-4. Wnęka za rynną spustową, widoczny kał – siedlisko lęgowe wróbla

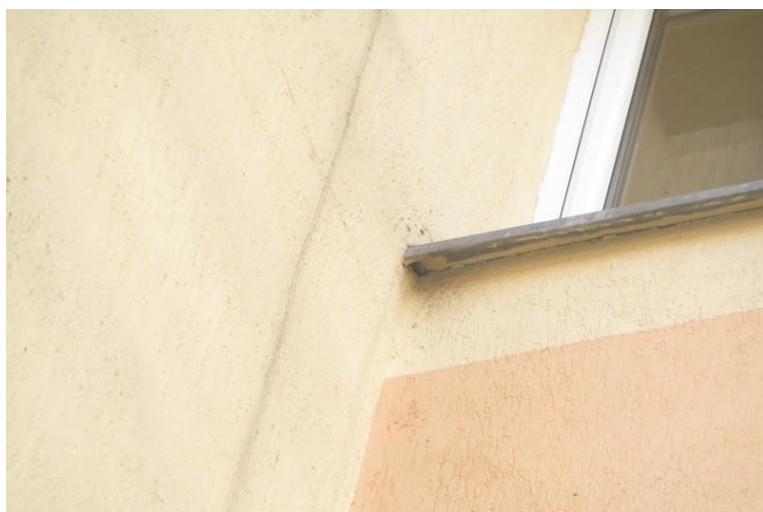
- Poz. Slo4-6. Dziura pod parapetem – miejsce odpowiednie na siedlisko nietoperzy.

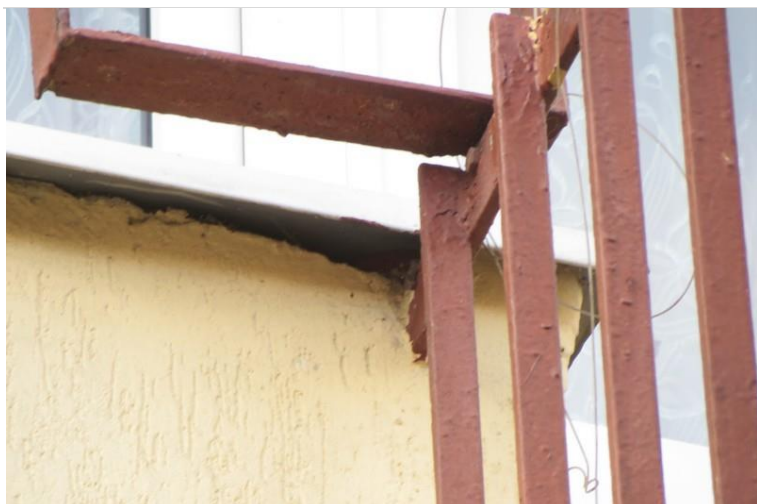
- Poz. Slo4-7. 7 otworów do stropodachu zakratowanych metalową kratką ze śladami zaprawy na krawędzi – prawdopodobnie kratki nieoryginalne, wstawione w zamian za kratki, które wypadły lub zostały usunięte przez ptaki. Istnieje prawdopodobieństwo, że były tu siedliska ptaków (zwłaszcza kawek, wróbli) i/lub nietoperzy.
- Poz. Slo4-8. Szczelina pod parapetem – miejsce odpowiednie na siedlisko nietoperzy.

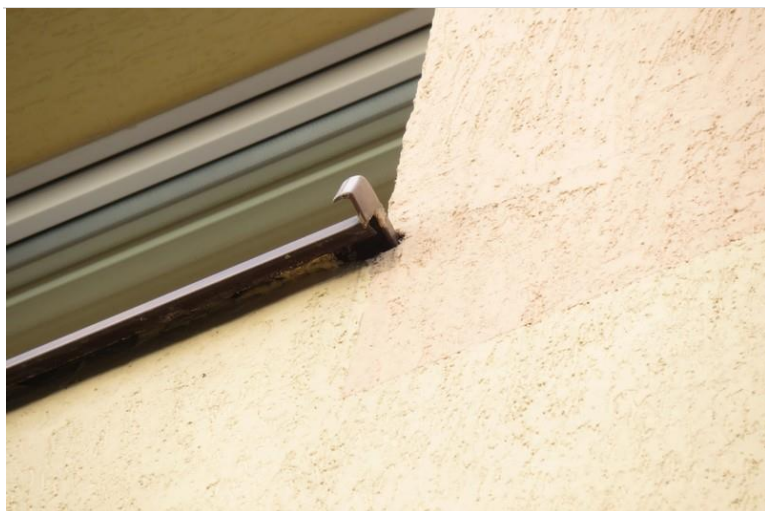
- Poz. Slo4-12. Dziura pod parapetem balkonu – miejsce odpowiednie na siedlisko nietoperzy.

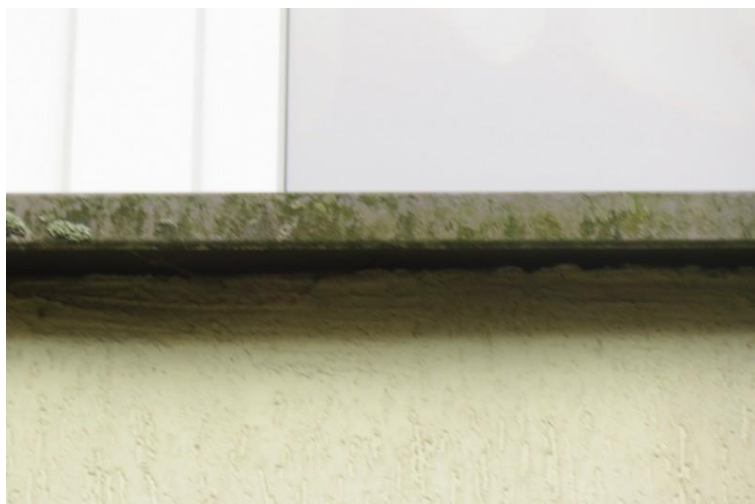
- Poz. Slo5-10. Wnęka w narożniku opierzenia, widoczne wybrudzenie od ciał i pazurów – siedlisko lęgowe wróbla.

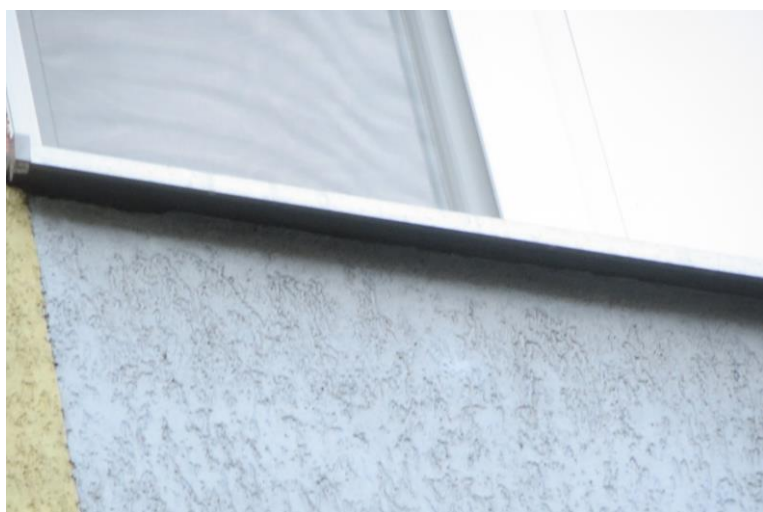
- Poz. Slo16-9. Dziura w warstwie ociepleniowej, wybrudzenia pod spodem od ciała ptaków – siedlisko wróbla.

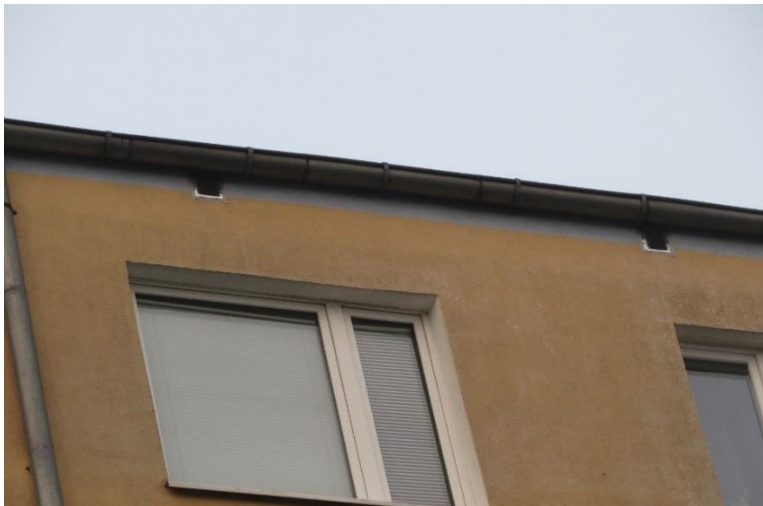
- Poz. Slo17-1. 2 otwory do stropodachu zakratowane metalową kratką ze śladami zaprawy na krawędzi – prawdopodobnie kratki nieoryginalne, wstawione w zamian za kratki, które wypadły lub zostały usunięte przez ptaki. Istnieje prawdopodobieństwo, że były tu siedliska ptaków (zwłaszcza kawek, wróbli) i/lub nietoperzy.

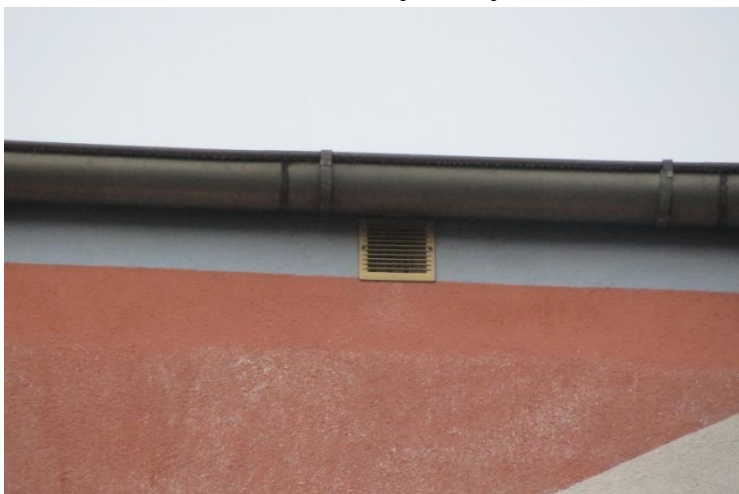
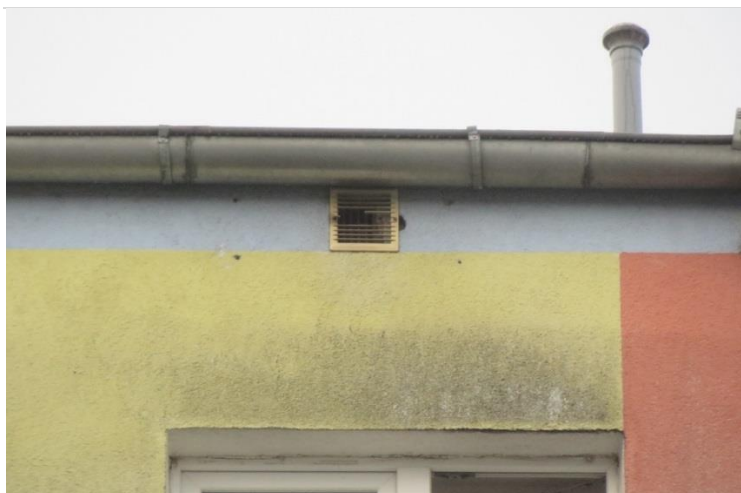
- Poz. Slo17-A. 8 otworów do stropodachu zakratowanych oryginalną plastikową kratką. Brak siedlisk ptaków i nietoperzy.  
Jedna z kratek ma wyłamane częściowo lamelki, widać ślady od ogona pod spodem. Prawdopodobnie kawka próbuje wyłamać lamelki, lecz wewnątrz jest jeszcze jedna kratka – w konsekwencji brak jest siedliska.

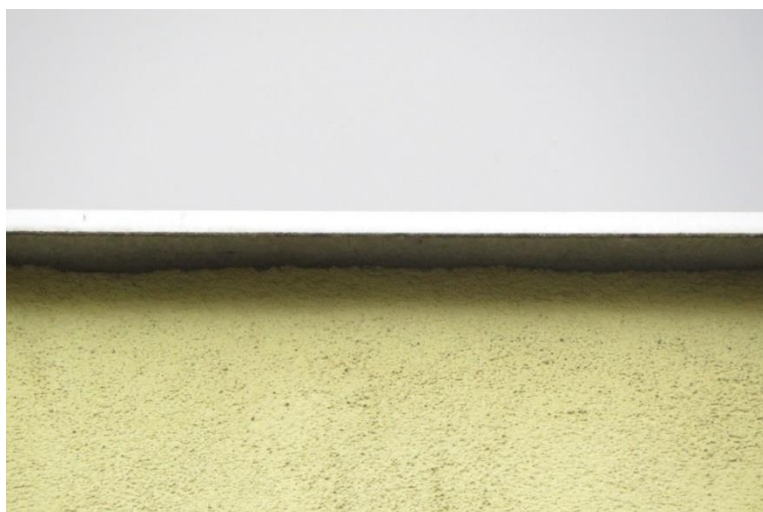
- Poz. Slo17-2. 16 otworów do stropodachu zakratowanych metalową kratką ze śladami zaprawy na krawędzi – prawdopodobnie kratki nieoryginalne, wstawione w zamian za kratki, które wypadły lub zostały usunięte przez ptaki. Istnieje prawdopodobieństwo, że były tu siedliska ptaków (zwłaszcza kawek, wróbli) i/lub nietoperzy.
- Poz. Slo17-3. Szczelina pod opierzeniem – miejsce odpowiednie na siedlisko nietoperzy.

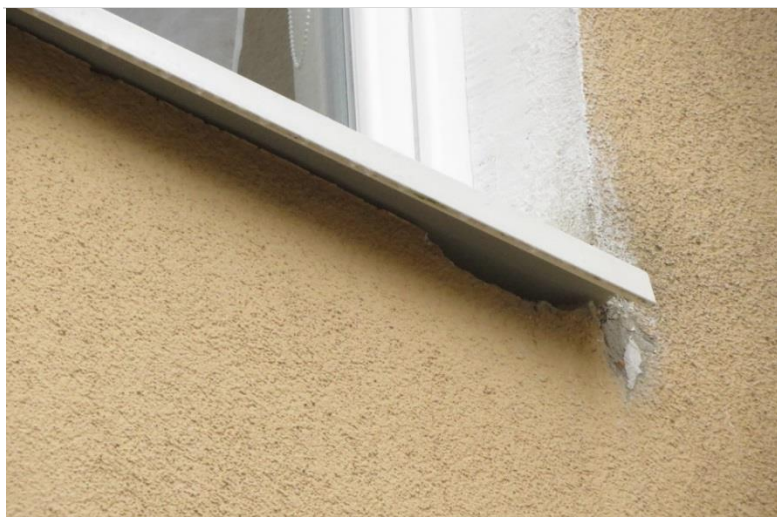
- Poz. Slo17-B. W dwu przestrzeniach pomiędzy balkonami po 4 otwory do stropodachu zakratowanych oryginalną plastikową kratką. Brak siedlisk ptaków i nietoperzy.
- Poz. Slo17-4. Szczelina pod opierzeniem – miejsce odpowiednie na siedlisko nietoperzy.

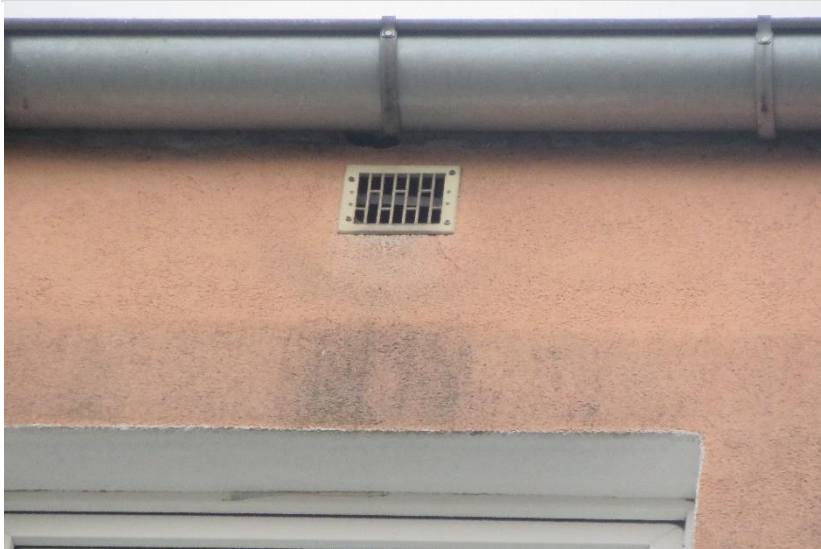
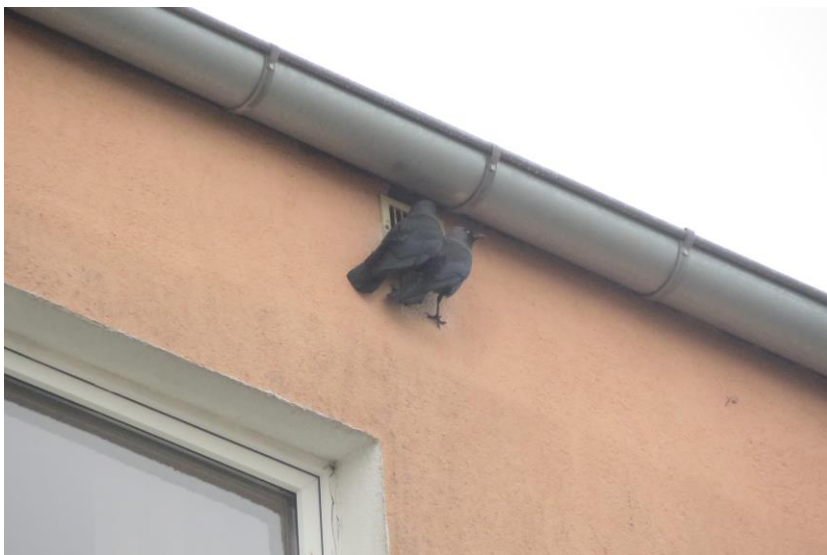
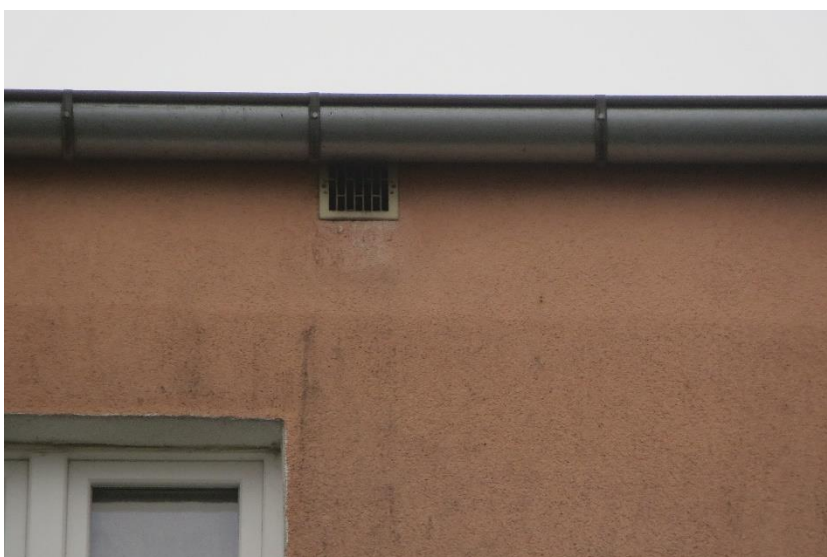
- Poz. Slo18-1. 3 otwory do stropodachu zakratowane plastikową kratką i pozbawione znacznej części lamelek lub w inny sposób otwór jest drożny do stropodachu, pod spodem widoczne półokrągłe wybrudzenia od ogonów i pazurów, kawki siadają na krawędzi otworu – 3 siedliska kawki.

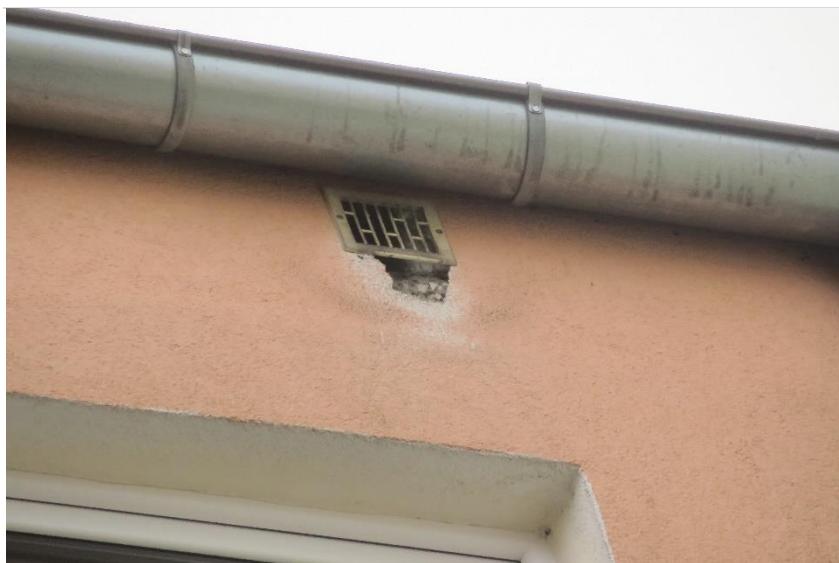
- Poz. Slo18-2. Szczelina pod opierzeniem – miejsce odpowiednie na siedlisko nietoperzy.

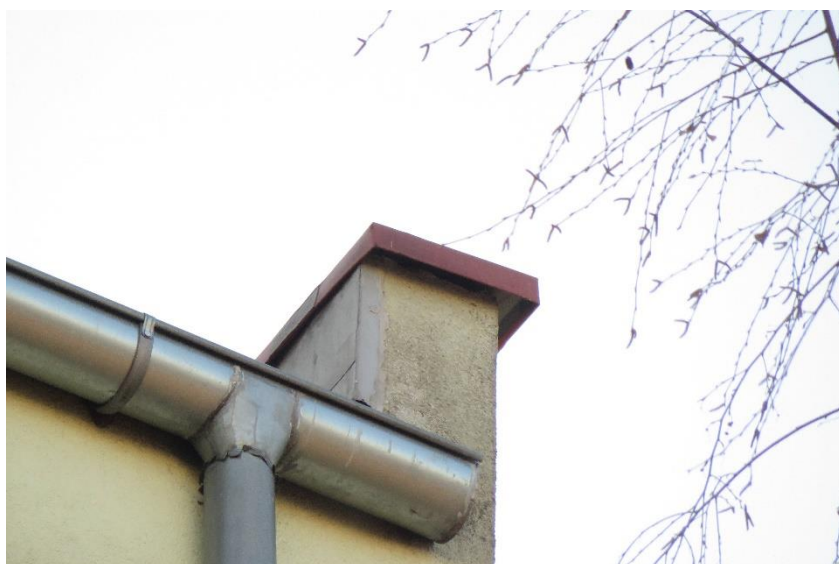
- Poz. Slo18-3. Szczelina pod parapetem – miejsce odpowiednie na siedlisko nietoperzy.
- Poz. Slo18-4. Szczelina pod opierzeniem – miejsce odpowiednie na siedlisko nietoperzy, jerzyka.

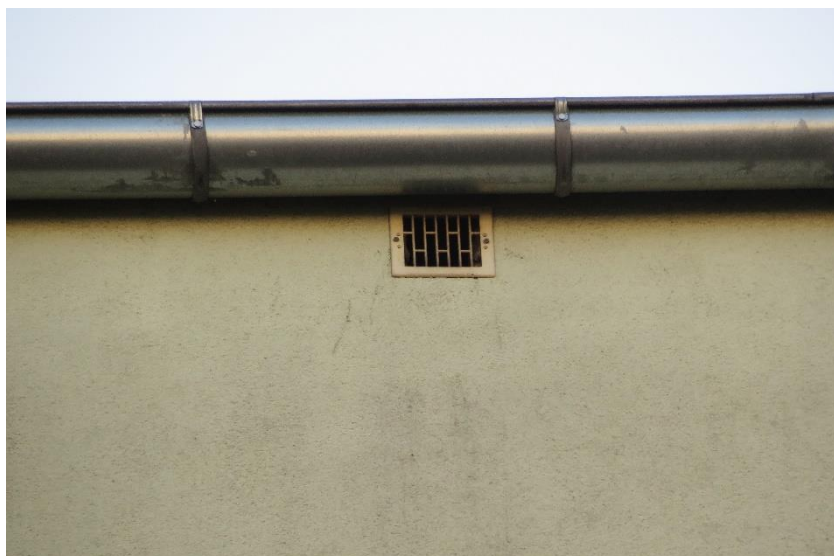
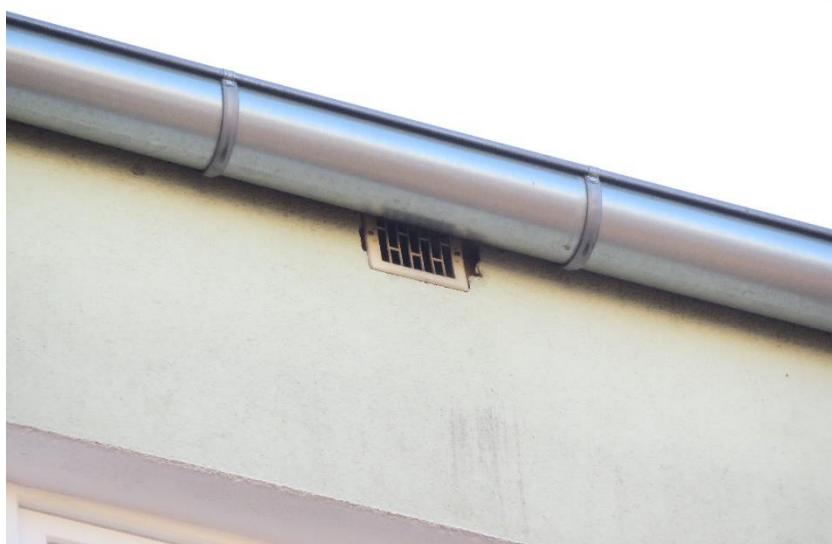
- Poz. Slo18-B. 10 otworów do stropodachu zakratowanych plastikową kratką, pod spodem widoczne półokrągłe wybrudzenia od ogonów i pazurów, czasem kał – brak siedliska kawki.

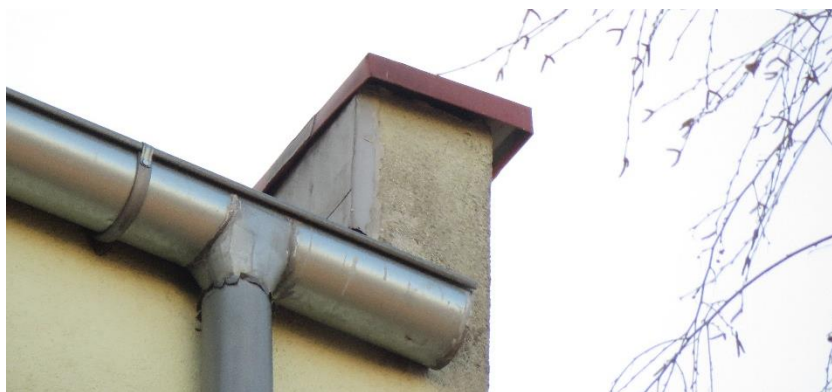
- Poz. Slo18-5. Szczelina pod opierzeniem – miejsce odpowiednie na siedlisko nietoperzy, jerzyka, wróbla.

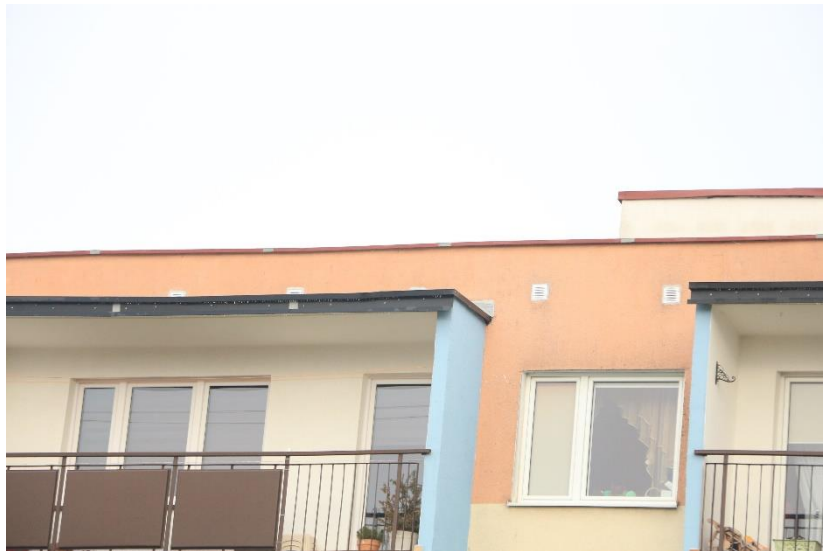
- Poz. Slo18-6. 22 otwory do stropodachu zakratowane metalową kratką ze śladami zaprawy na krawędzi – prawdopodobnie kratki nieoryginalne, wstawione w zamian za kratki, które wypadły lub zostały usunięte przez ptaki. Istnieje prawdopodobieństwo, że były tu siedliska ptaków (zwłaszcza kawek, wróbli) i/lub nietoperzy.

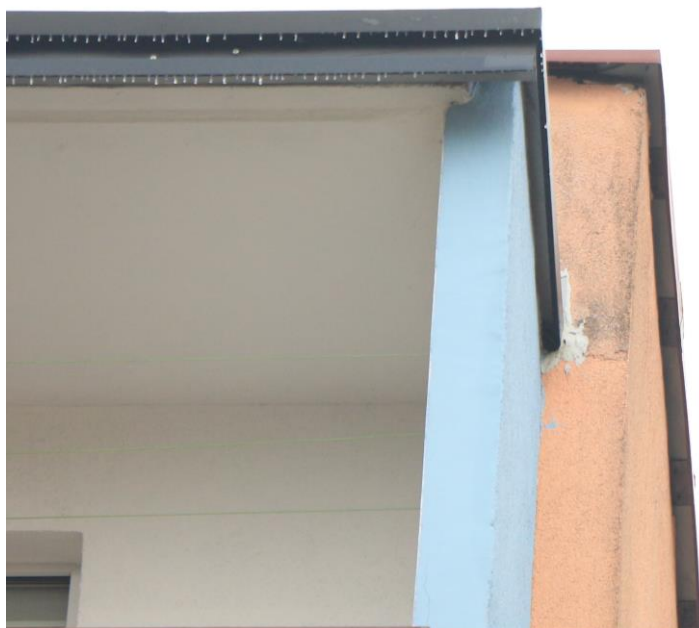
- Poz. Slo18-7. Szczelina pod opierzeniem, wybrudzenie pod spodem od ciała ptaka – siedlisko jerzyka.

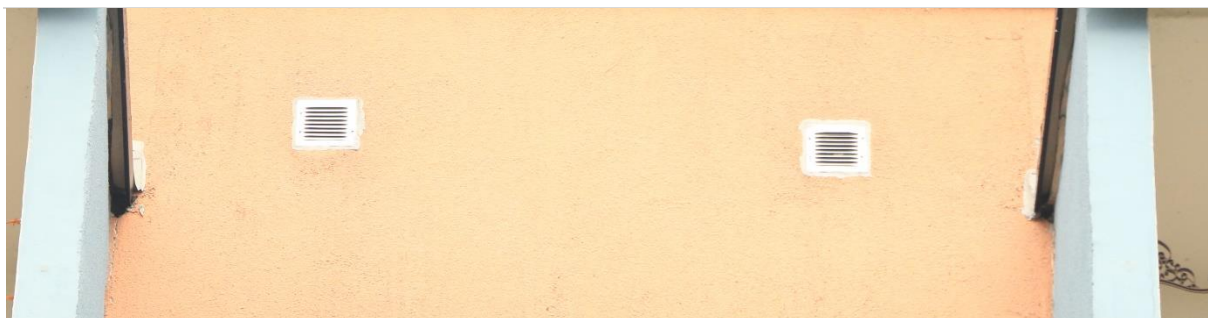
- Poz. Slo18-8. Szczelina pod opierzeniem w 2 miejscach – dwa miejsca odpowiednie na siedlisko nietoperzy, jerzyka, wróbla.

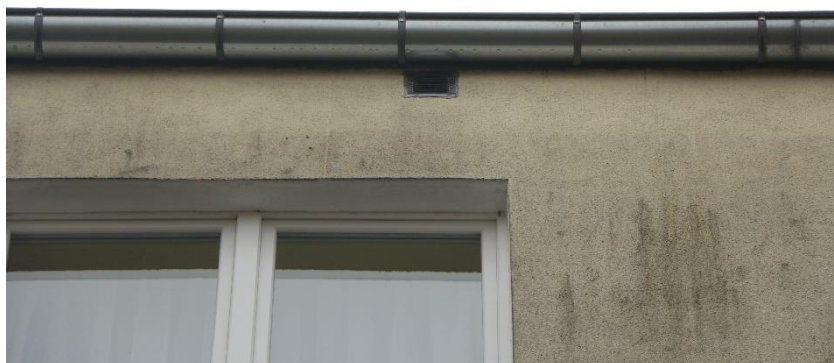
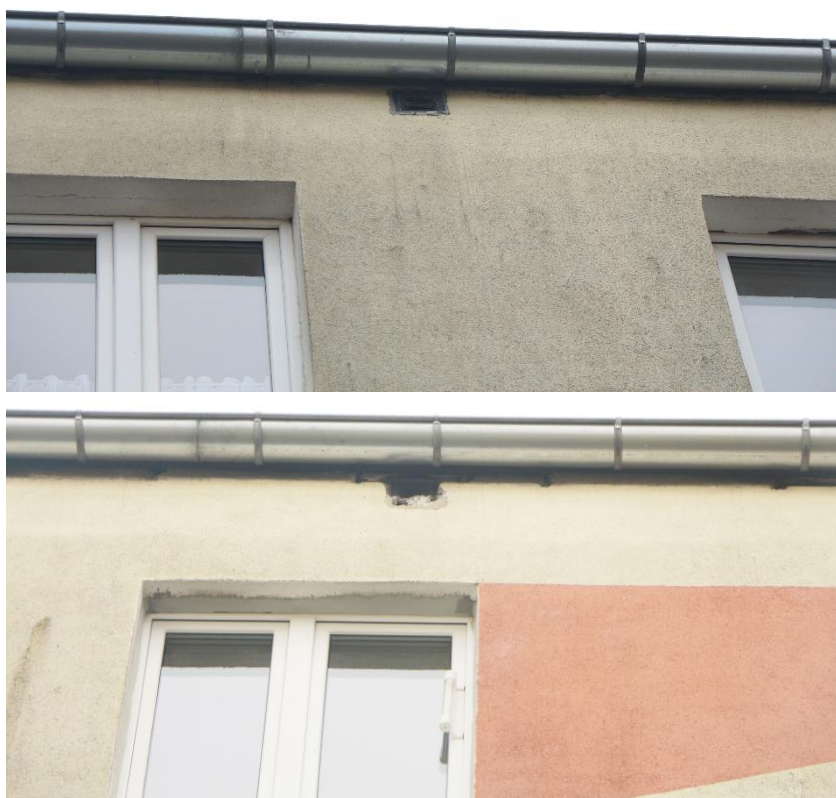
- Poz. Sło19-1. 8 otworów do stropodachu zakratowanych metalową kratką ze śladami zaprawy na krawędzi – prawdopodobnie kratki nieoryginalne, wstawione w zamian za kratki, które wypadły lub zostały usunięte przez ptaki. Pod kilkoma otworami słabo widoczne półokrągłe wybrudzenia, na przynajmniej dwu kratkach zaobserwowano kawki, która próbowały usunąć kratkę. Takie zachowanie z dużym prawdopodobieństwem wskazują, że te miejsca mogą być dawnymi siedliskami kawki, i kawki starają się raz na jakiś czas usunąć kratki i w ten sposób pozostawiają ślady na elewacji od pazurów i ogonów. Gdy otwory były otwarte mogły być tu siedliska innych gatunków ptaków (np. wróbli) i/lub nietoperzy.

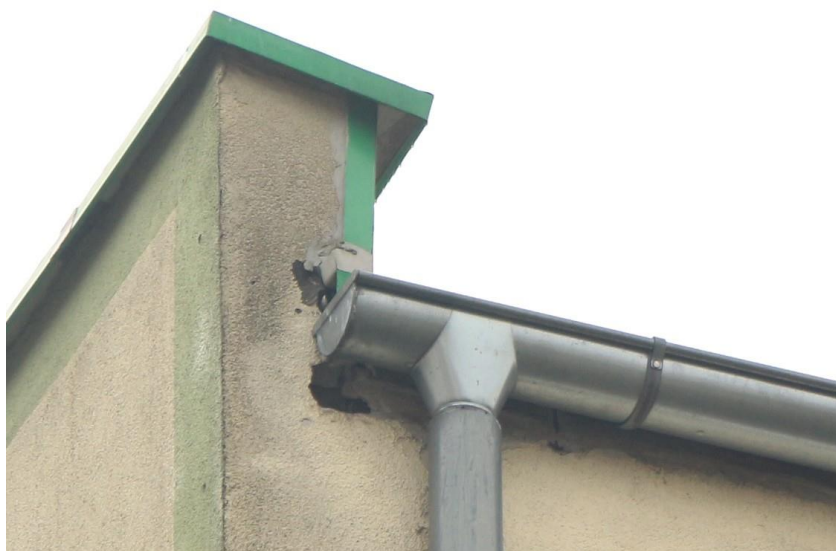
- Poz. Slo19-2. Duży otwór pod rynną poziomą, wydziobane przez kawkę - siedlisko kawki.

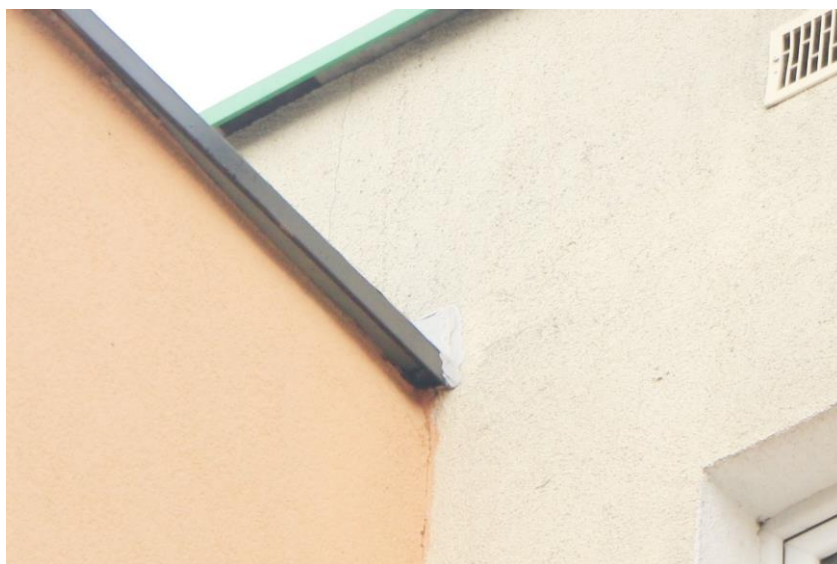
- Poz. 19-4. Szczelina pod opierzeniem – miejsce odpowiednie na siedlisko nietoperzy.

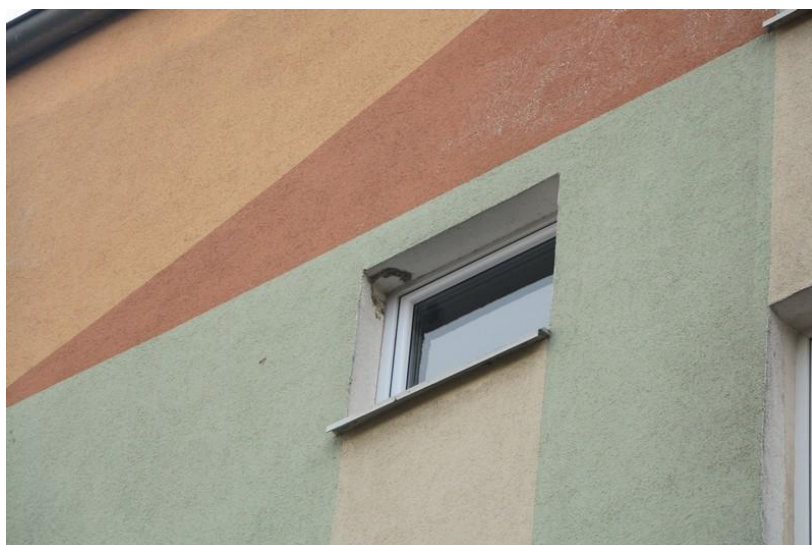
- Poz. Slo20-A. Na elewacji wejściowej (wschodniej) jest 10 otworów do stropodachu zakratowanych plastikowymi kratkami – brak siedliska ptaków i nietoperzy.
- Poz. Slo20-B. Na elewacji balkonowej (zachodniej) są otwory do stropodachu zakratowane plastikowymi kratkami – brak siedliska ptaków i nietoperzy.
- Poz. Slo20-1. 1 mocno uszkodzone (prawdopodobnie strącone) gniazdo dla jaskółek oknówek (*Delichon urbicum*).

- Poz. 20-2. Pod opierzeniem na szczycie budynku jest 6 większych szczelin – do 6 miejsc nadających się na siedlisko nietoperzy.

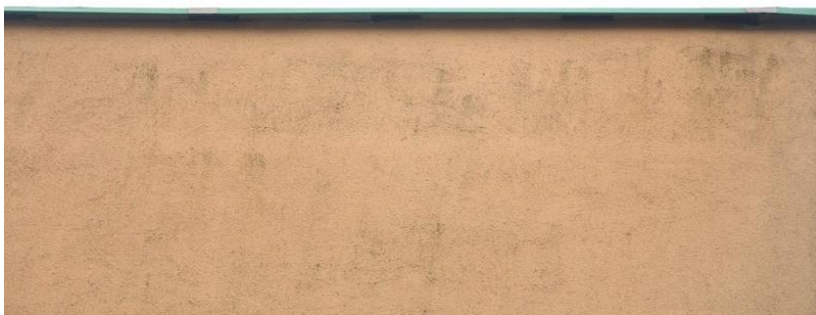
- Poz. 20-3. Pod opierzeniem na szczycie budynku są 3 większe szczeliny – do 3 miejsc nadających się na siedlisko nietoperzy.

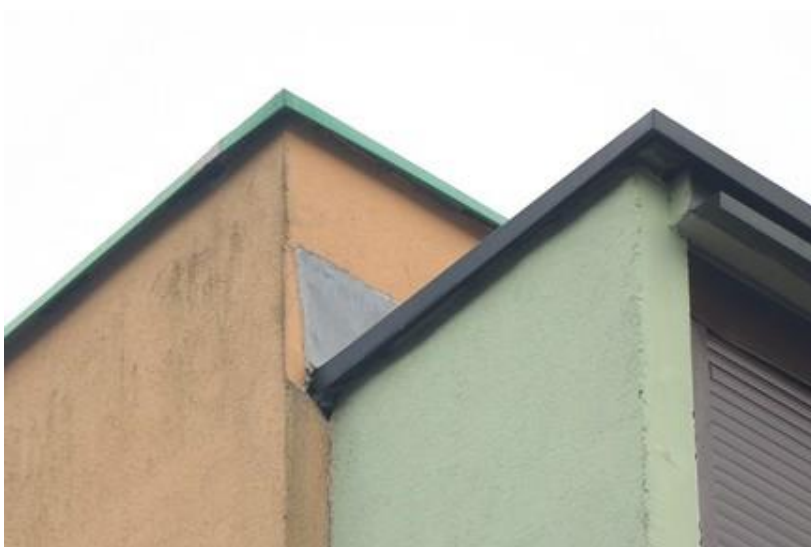
- Poz. 20-4. W narożniku pod opierzeniem są 2 szczeliny – bardzo duże prawdopodobieństwo, że są to siedliska lęgowe jerzyka.

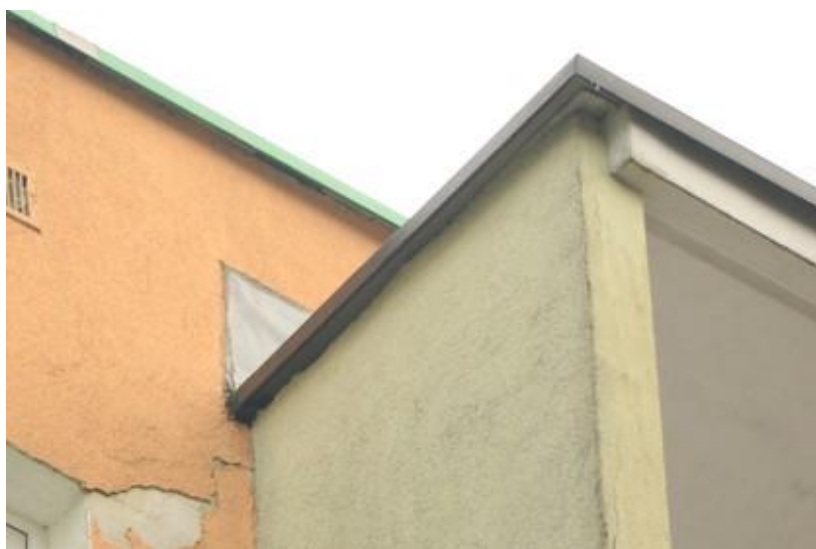
- Poz. 20-5. Pod opierzeniem na szczycie budynku w 2 miejscach oraz w narożniku balkonu są 3 większe szczeliny – 3 miejsca odpowiednie na siedlisko nietoperzy.

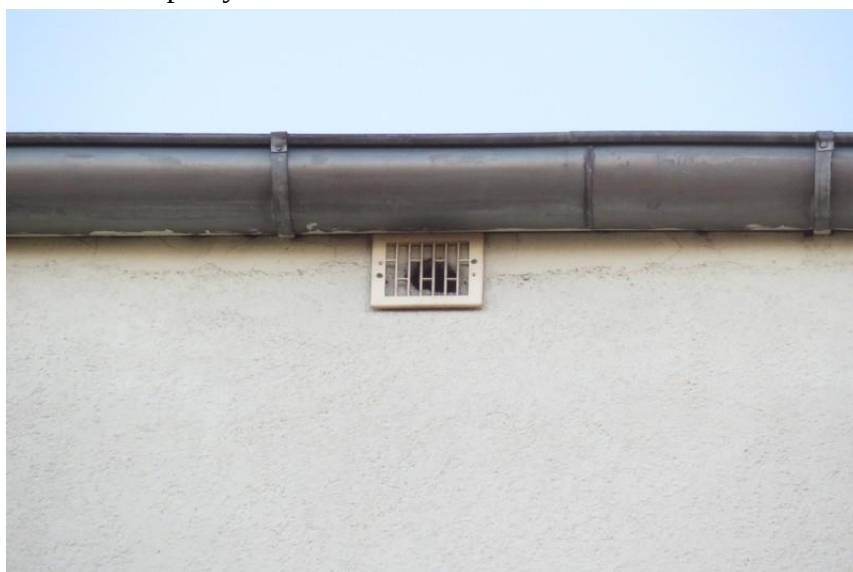
- Poz. Slo21-A. Od strony wschodniej budynku jest 13 okrągłych otworów do stropodachu zamkniętych kwadratową plastikową kratką oraz 2 zamknięte kwadratową metalową kratką. Nie ma pewności czy to kratki oryginalne, wstawione w zamian za pasujące do okrągłych otworów kratki, które wypadły lub zostały usunięte przez ptaki. Pod jedną z plastikowych kratek wybrudzenia od ciał ptaków. Istnieje prawdopodobieństwo, że były tu siedliska ptaków (zwłaszcza kawek, wróbli) i/lub nietoperzy.

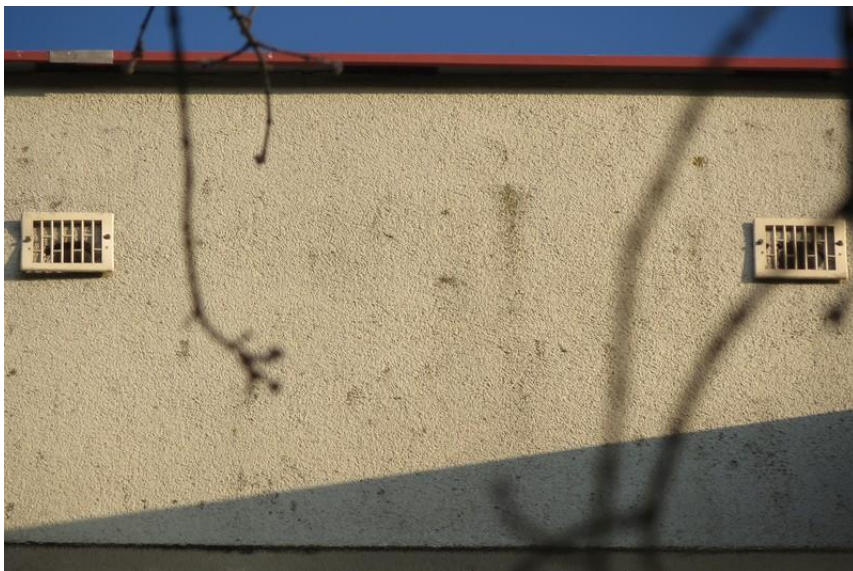
- Poz. Slo21-B. Od strony zachodniej budynku jest 26 okrągłych otworów do stropodachu zakratowanych kwadratową plastikową kratką. Są też 2 otwory zamknięte kwadratową metalową kratką - nie ma pewności czy to kratki oryginalne, wstawione w zamian za pasujące do okrągłych otworów kratki, które wypadły lub zostały usunięte przez ptaki. Istnieje prawdopodobieństwo, że były tu siedliska ptaków (zwłaszcza kawek, wróbli) i/lub nietoperzy.

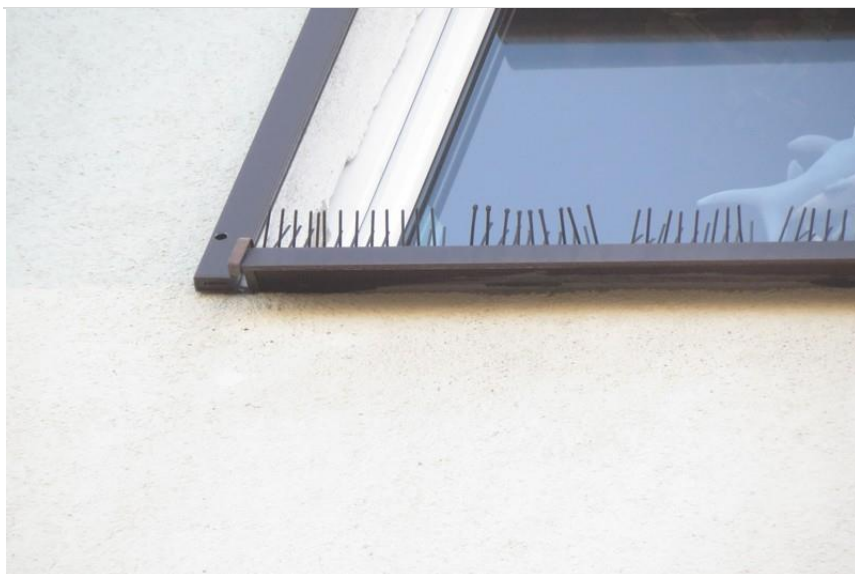
- Poz. Slo21-2. Szczeliny pod 3 parapetami okiennymi – 3 miejsca odpowiednie na siedlisko nietoperzy, wróbla, jerzyka.

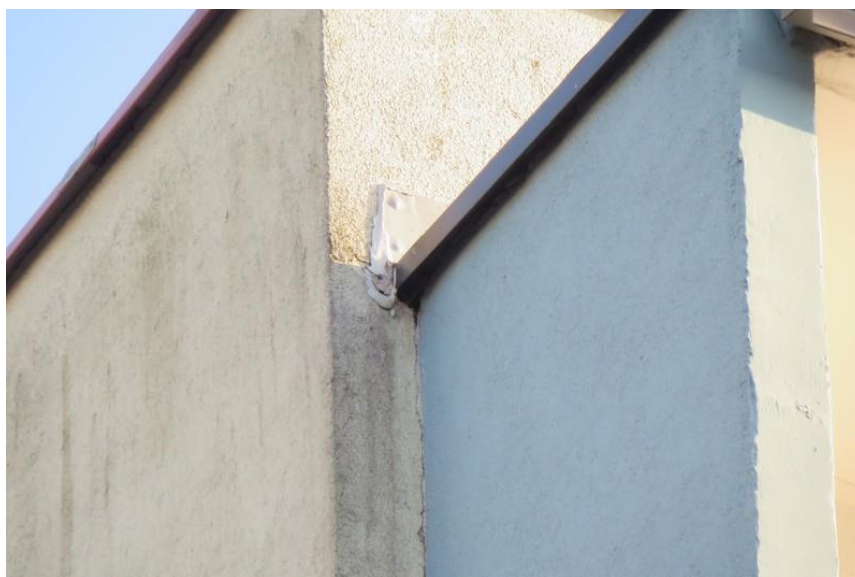
- Poz. Slo21-4. Szczelina pod blaszanym opierzeniem – miejsce odpowiednie na siedlisko nietoperzy.

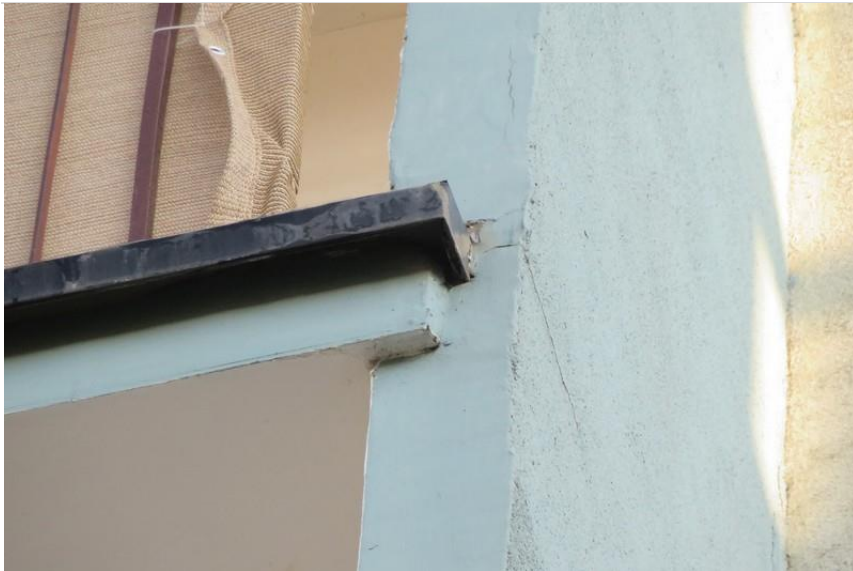
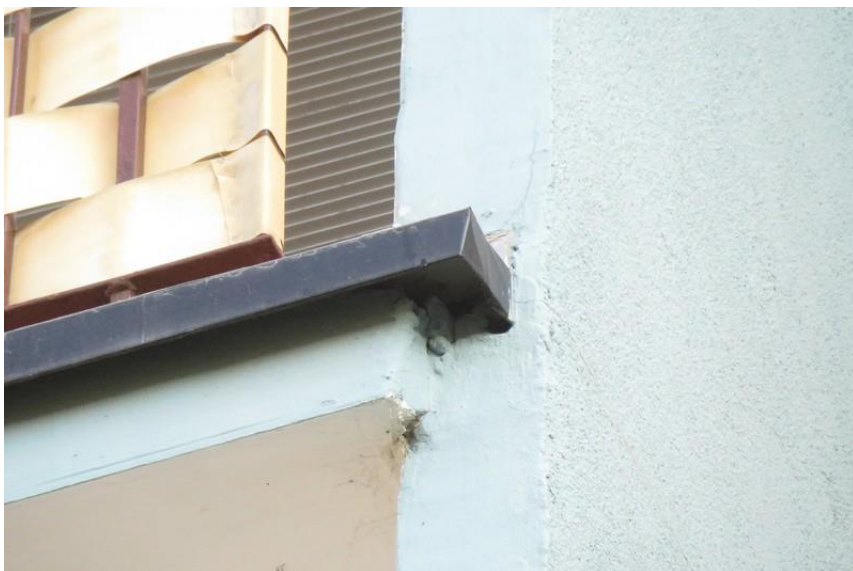
- Poz. Slo21-5. Szczeliny lub otwory w narożnikach balkonów pod blaszanym opierzeniem w 3 miejscach – 3 miejsca odpowiednie na siedlisko nietoperzy.

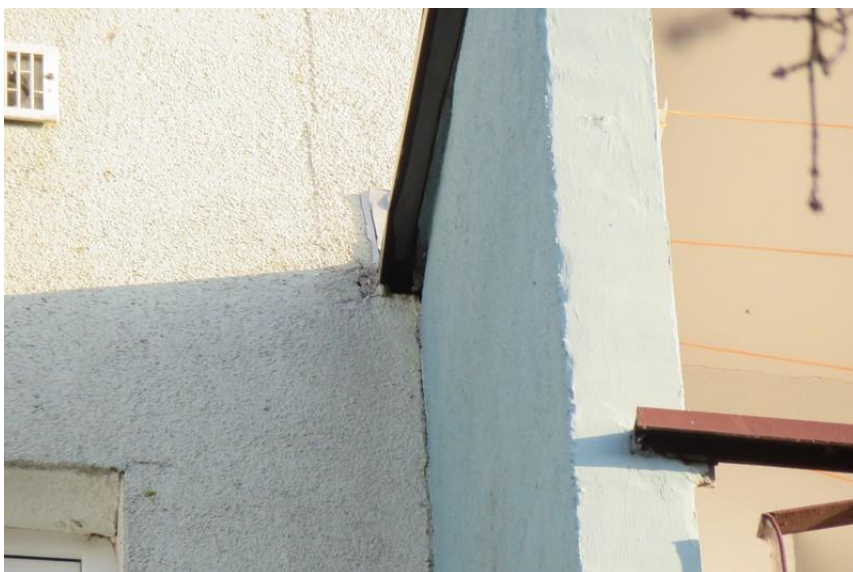
- Poz. Slo21-7. Okrągły otwór do stropodachu bez kratki. Być może została usunięta przez kawkę – miejsce odpowiednie na siedlisko kawki.

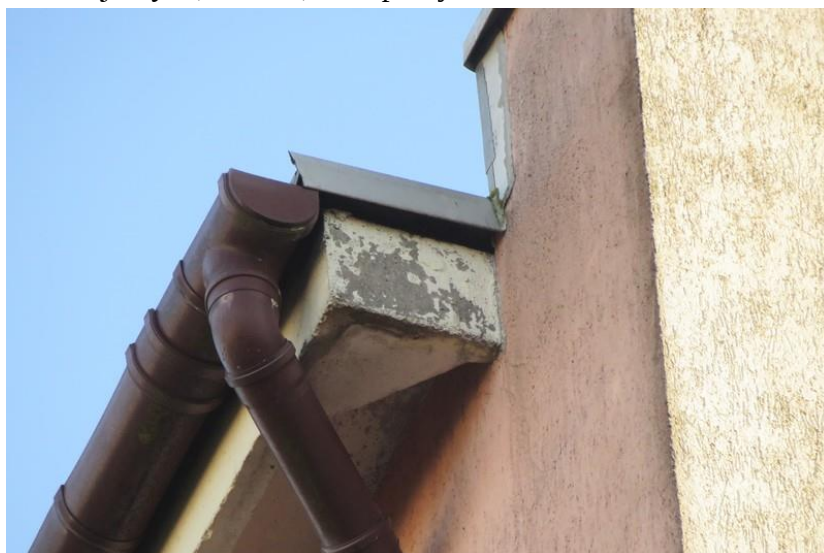
- Poz. Slo22-1. Duża szczelina pod opierzeniem – miejsce odpowiednie na siedlisko jerzyka, wróbla, nietoperzy.

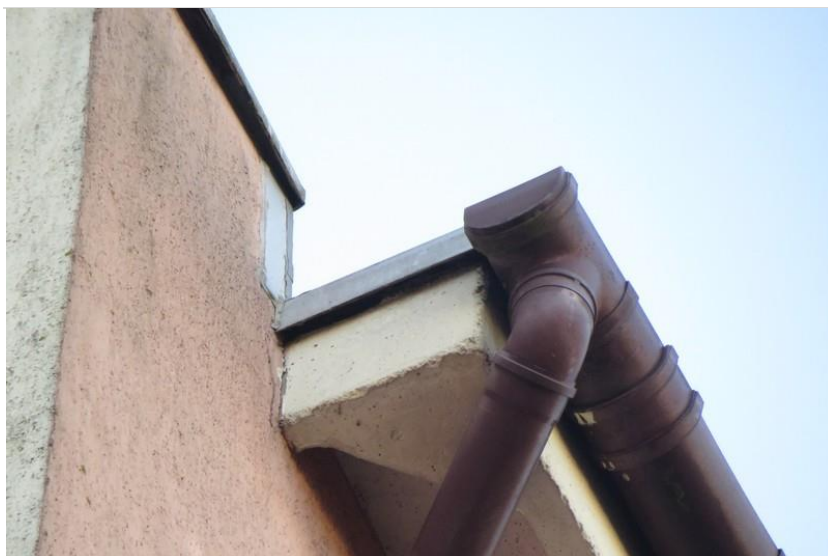
- Poz. Slo22-2. Szczelina pod opierzeniem – miejsce odpowiednie na siedlisko jerzyka, wróbla, nietoperzy.

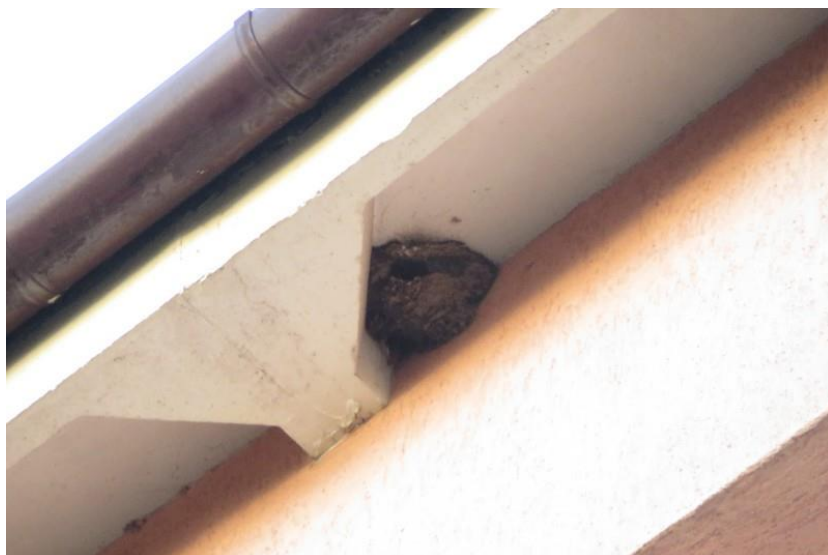
- Poz. Slo22-3. Gniazdo i siedlisko oknówki.

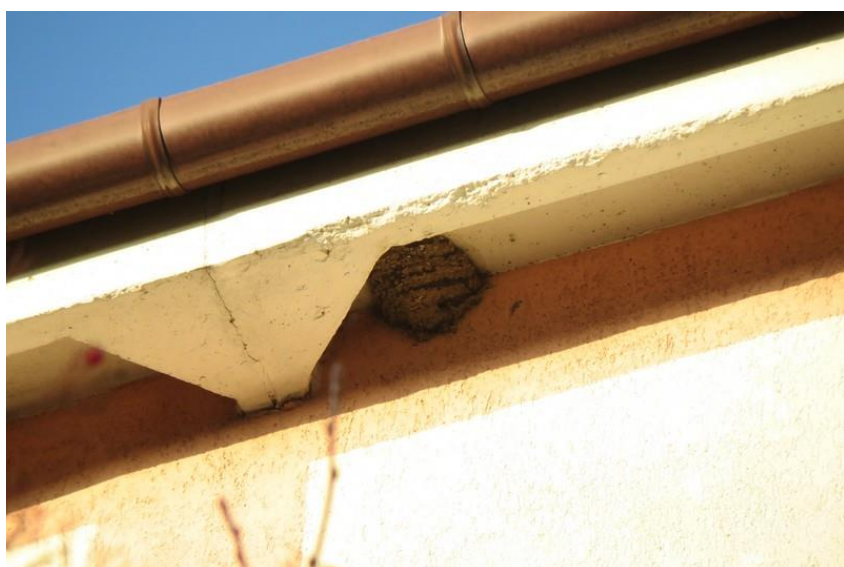
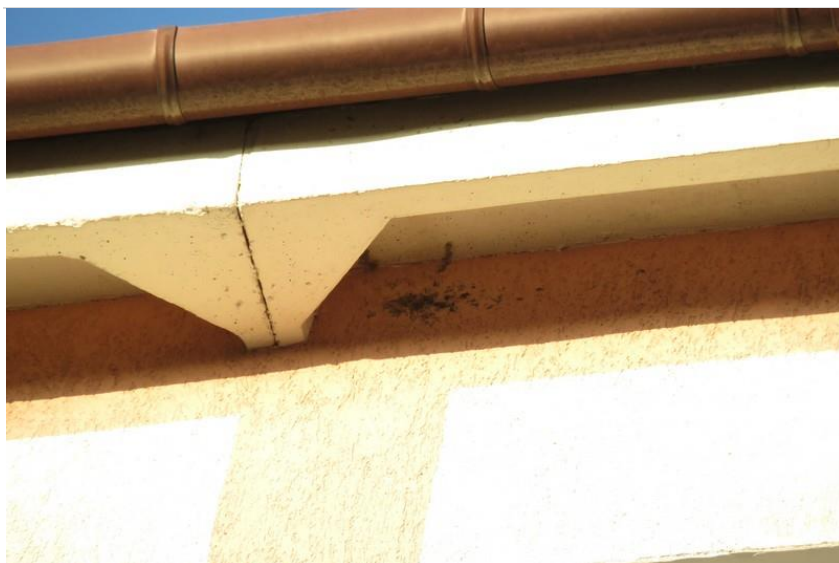
- Poz. Slo22-5. Gniazdo i siedlisko oknówki oraz 3 miejsca gdzie są grudki z gliną – zaczęte a nie ukończone gniazda – 3 siedliska oknówki.
