Eksperyta ornitologiczna i chiropterologiczna  
dla 25 budynków położonych w Trzciance przy ul.  
Dąbrowskiego 15, 15A, 47, ul. Konopnickiej 33, 34A, ul.  
Mickiewicza 1A, 1B, na os. Słowackiego 1, 2, 4, 5, 13, 14,  
16, 17, 18, 19, 20, 21, 22  
oraz w Krzyżu Wielkopolskim przy ul. Wojska Polskiego  
20, 21, 95-97 i na os. Młodych 7, 8

dr inż. Tomasz Kniola

Poznań, luty 2020

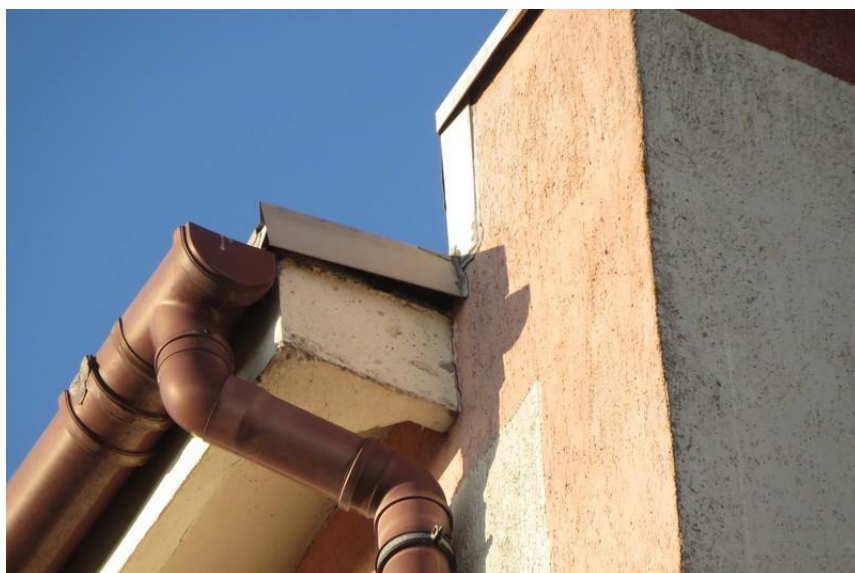
- Poz. Slo22-6. Duża szczelina pod opierzeniem, wybrudzenie od ciała ptaka pod spodem – siedlisko jerzyka.

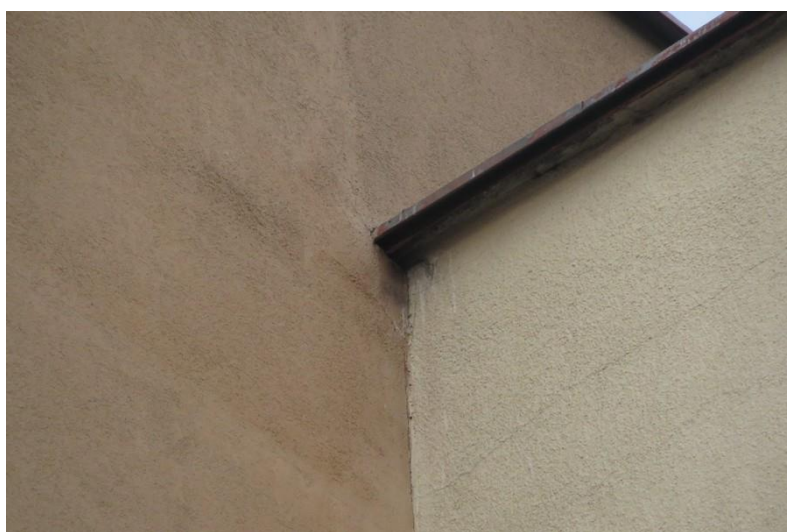
- Poz. OM7-1. Wnęka pod opierzeniem, wybrudzenia od ciał ptaków, kał – siedlisko łęgowe wróbla.

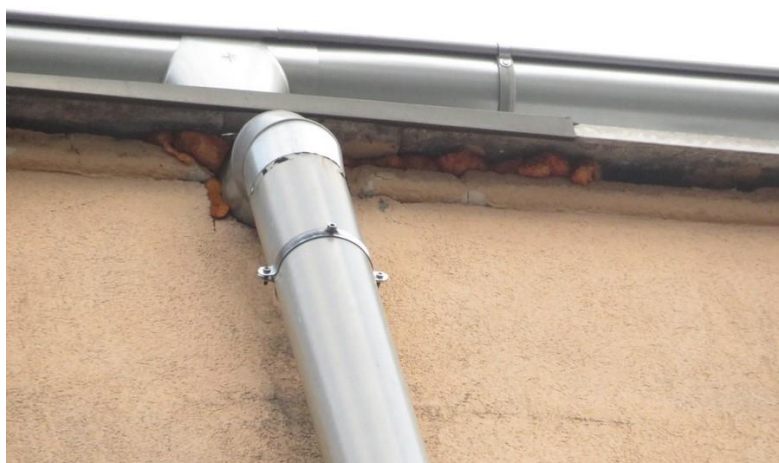
- Poz. OM7-4. Szczelina duża pod opierzeniem, częściowo zapiankowana – miejsce nadające się na siedlisko jerzyka, wróbla lub nietoperzy.

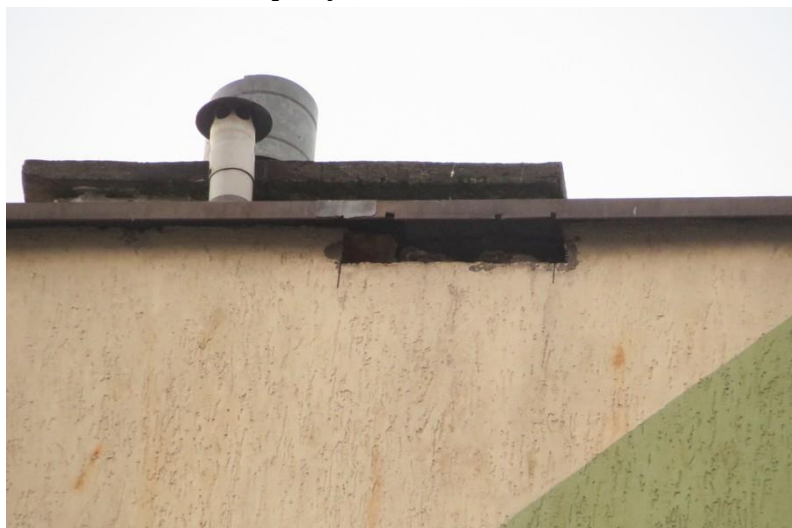
- Poz. OM8-1. Wnęka pod opierzeniem – miejsce nadające się na siedlisko jerzyka, wróbla, nietoperzy.

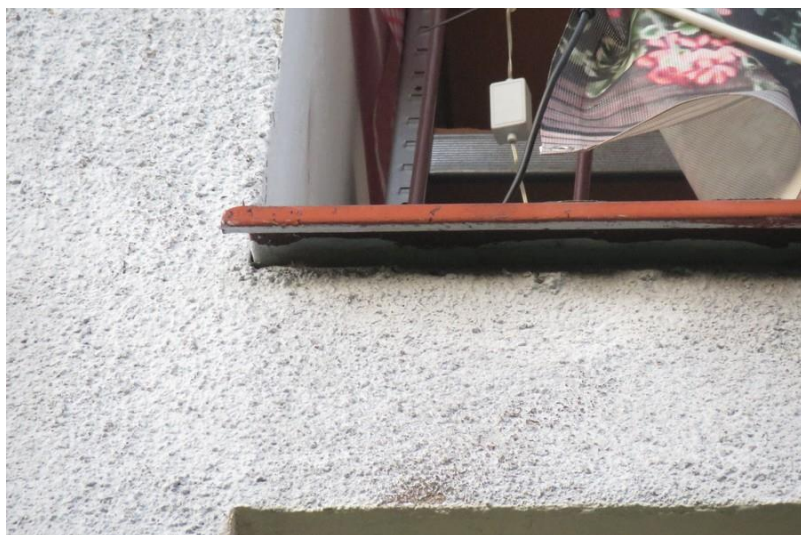
- Poz. OM8-3. Wnęka pod parapetem, widoczny materiał gniazdowy – siedlisko lęgowe wróbla.

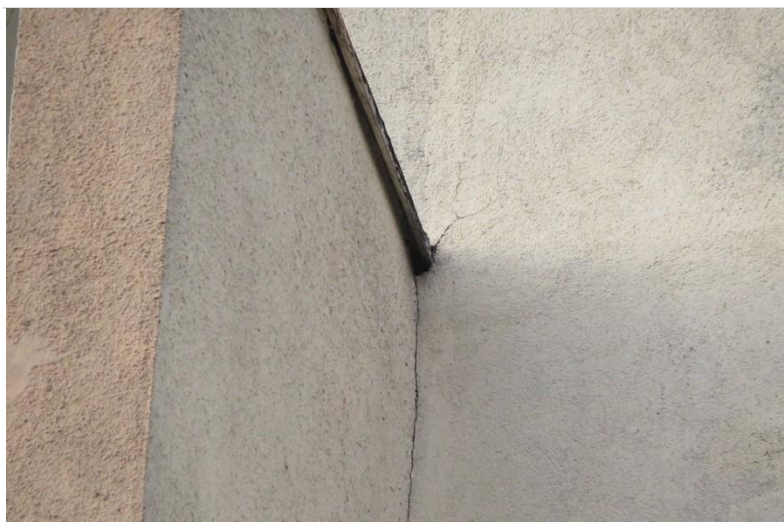
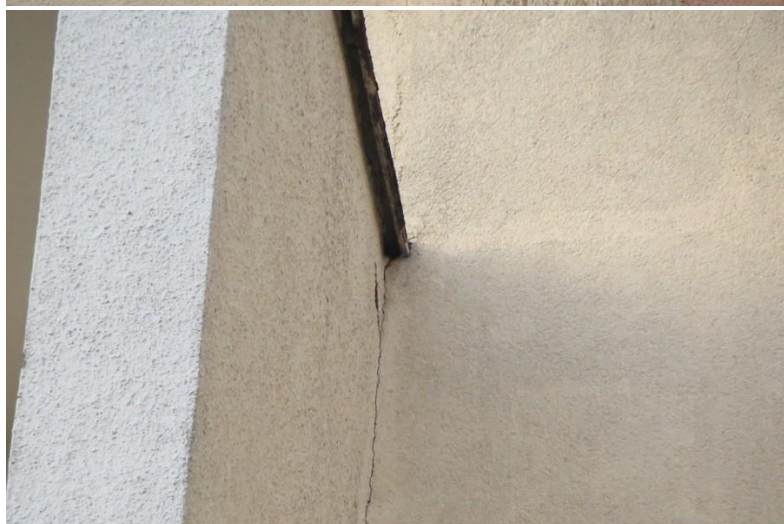
- Poz. OM8-4. Wnęka pod opierzeniem w 3 miejscach, wybrudzenia od ciał ptaków w każdym z nich – 3 siedliska lęgowe jerzyka.

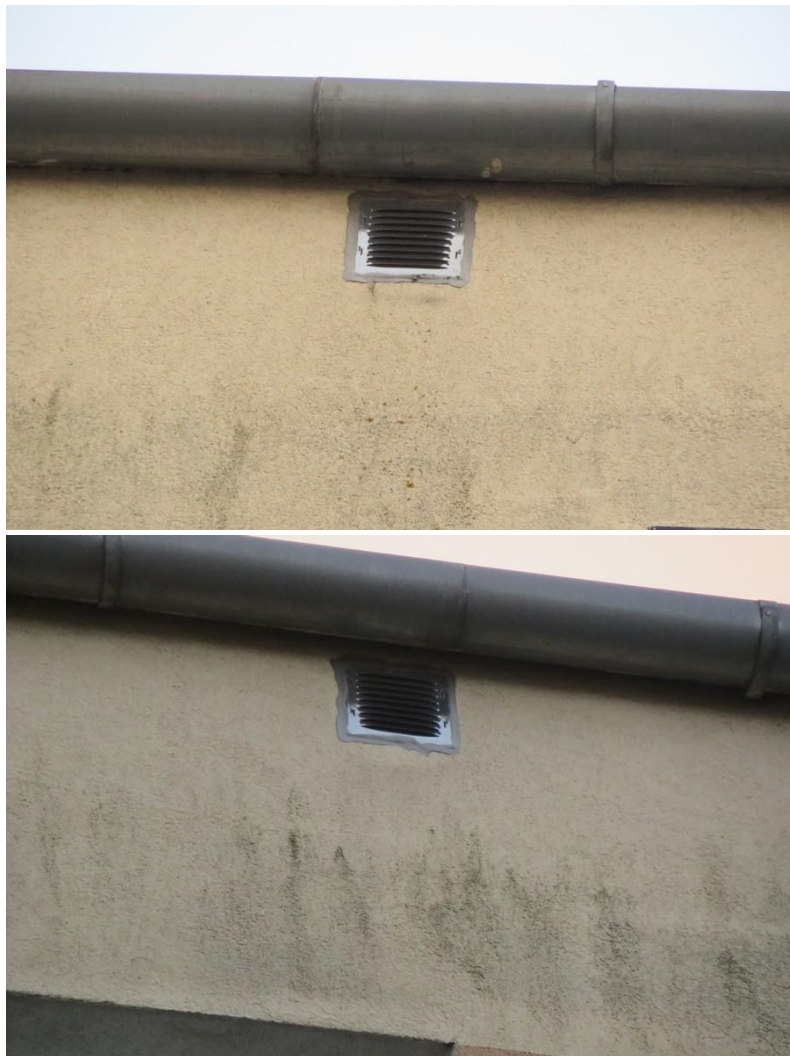
- Poz. OM8-7. 9 otworów do stropodachu zakratowane metalową kratką ze śladami zaprawy na krawędzi, pod nimi wybrudzenia od ciał ptaków, kratki nieoryginalne, wstawione w zamian za kratki, które wypadły lub zostały usunięte przez ptaki - istnieje prawdopodobieństwo, że były tu siedliska jerzyków lub wróbli.

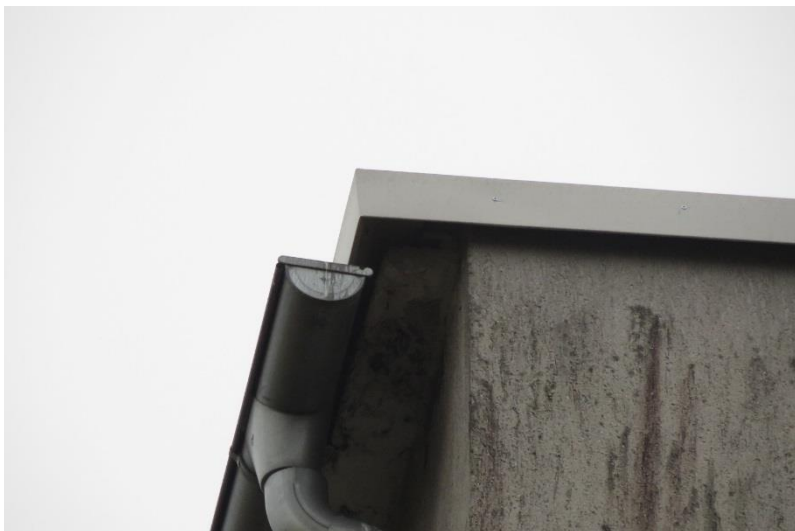
- Poz. WP20-1. Szczelina pod blaszanym opierzeniem – miejsce odpowiednie na siedlisko nietoperzy.

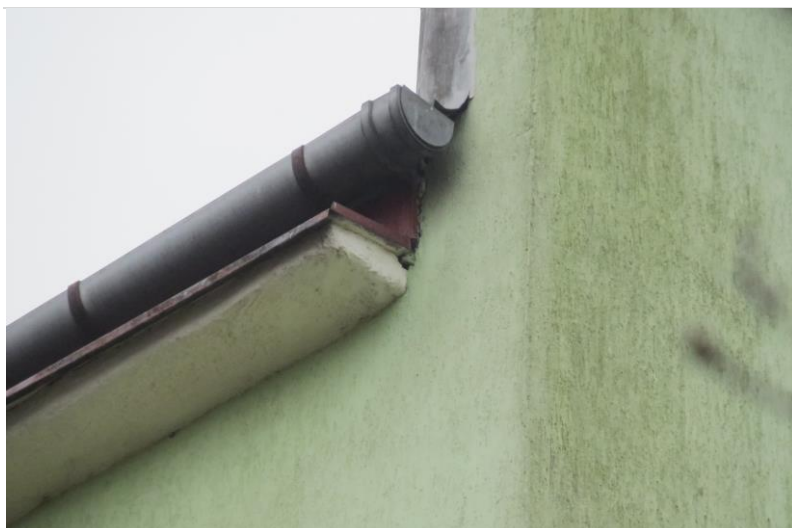
- Poz. WP21-1. Szczelina pod blaszonym opierzeniem – miejsce odpowiednie na siedlisko nietoperzy.

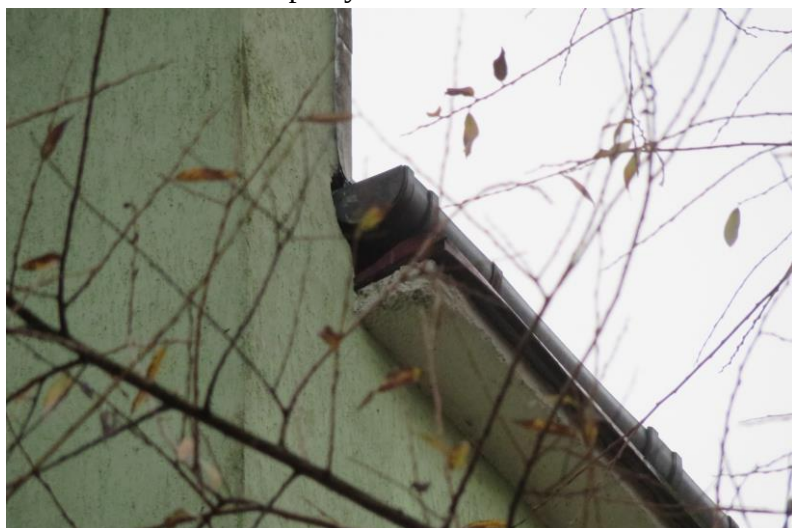
- Poz. WP21-2. Szczelina pod blaszanym opierzeniem – miejsce odpowiednie na siedlisko nietoperzy.

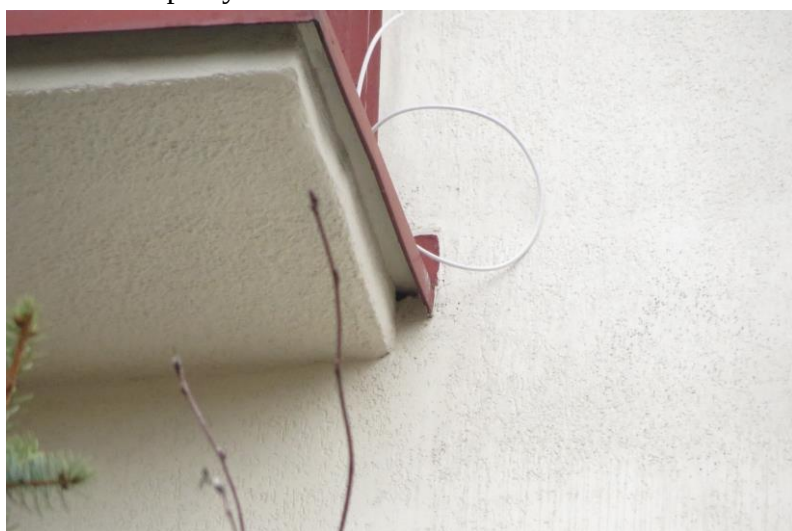
- Poz. WP21-3. Otwór pod blaszanym opierzeniem – miejsce odpowiednie na siedlisko nietoperzy.

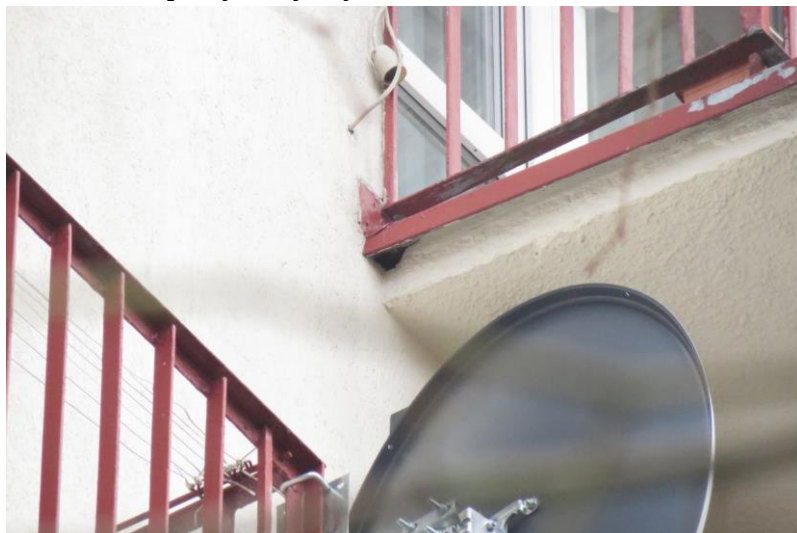
- Poz. WP21-4. 2 szczeliny pod blaszanym opierzeniem – 2 miejsca odpowiednie na siedlisko nietoperzy.
- Poz. WP21-5. Otwór pod blaszanym opierzeniem – miejsce odpowiednie na siedlisko nietoperzy lub jerzyka.

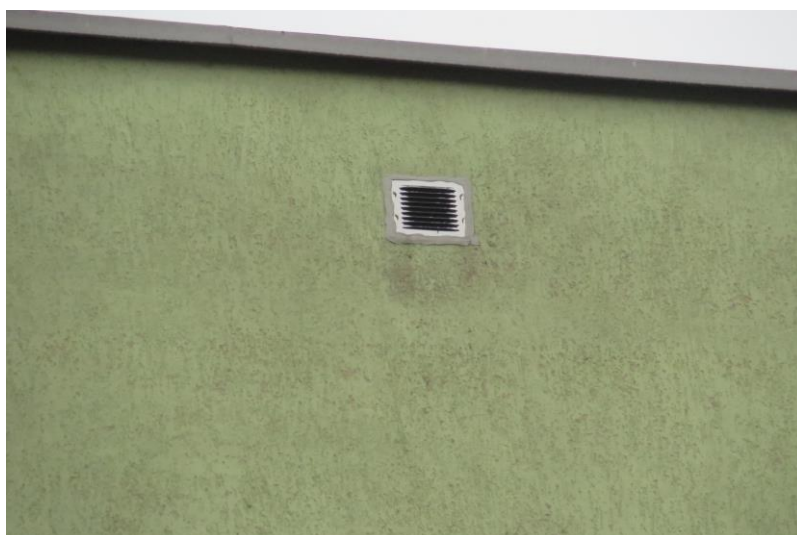
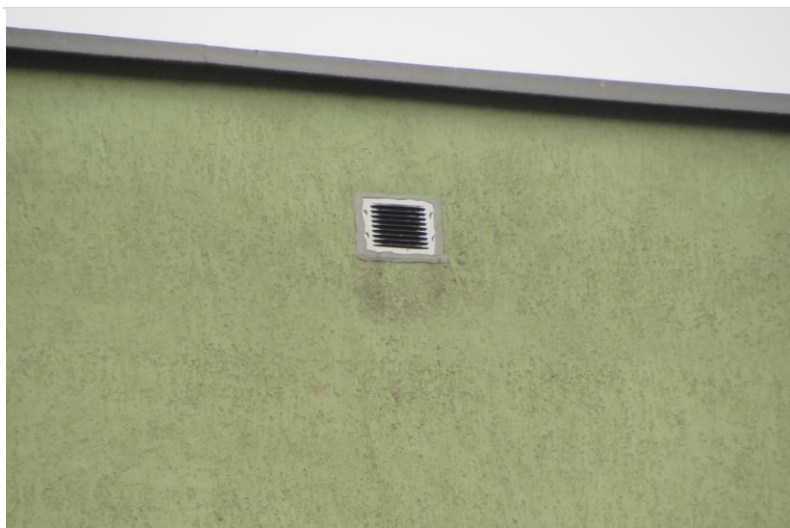
- Poz. WP21-6. 18 otworów do stropodachu zakratowane metalową kratką ze śladami zaprawy na krawędzi, pod niektórymi z nich wybrudzenia od ciał ptaków – prawdopodobnie kratki nieoryginalne, wstawione w zamian za kratki, które wypadły lub zostały usunięte przez ptaki. Istnieje prawdopodobieństwo, że były tu siedliska ptaków (zwłaszcza kawek, wróbli) i/lub nietoperzy.

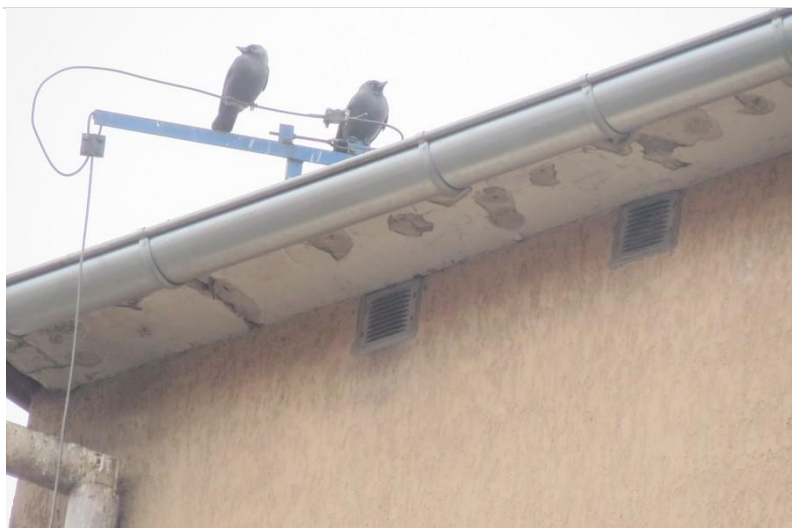
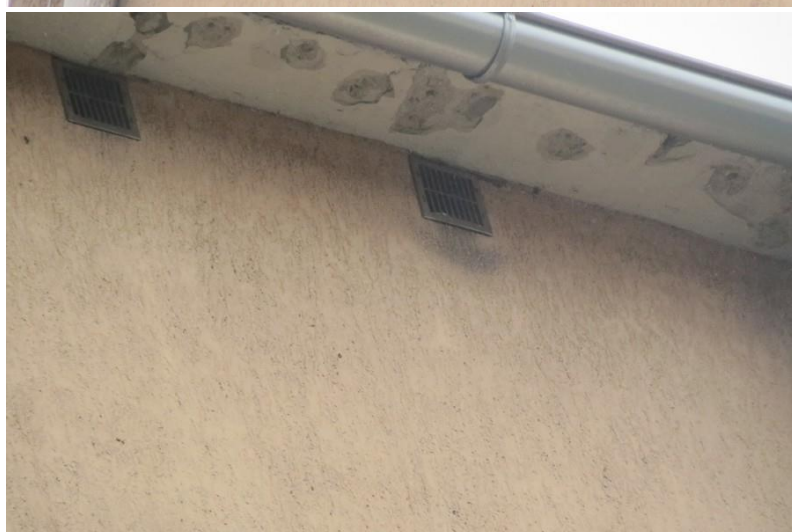
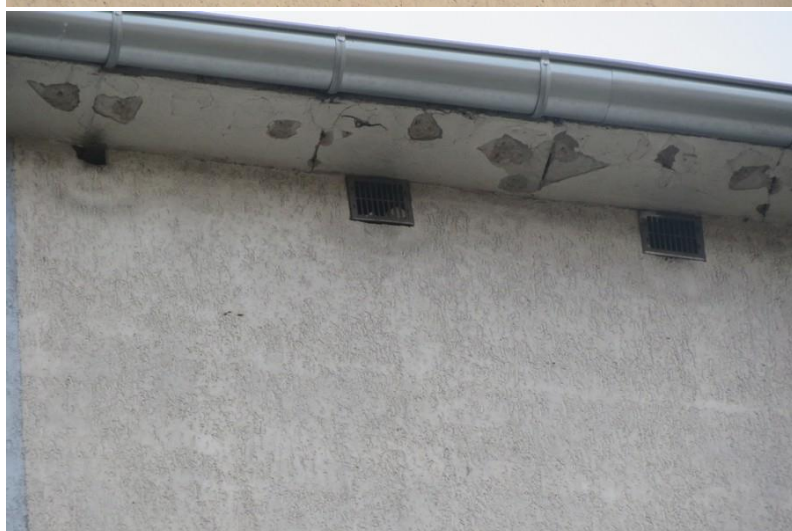
- Poz. WP95-2. 31 otworów do stropodachu od strony wschodniej budynku:
  - 18 otworów do stropodachu zakratowane metalową kratką ze śladami zaprawy na krawędzi; kratki nieoryginalne, wstawione w zamian za kratki, które wypadły lub zostały usunięte przez ptaki. Istnieje prawdopodobieństwo, że były tu siedliska ptaków (zwłaszcza kawek, wróbli) i/lub nietoperzy;
  - 6 dużych otworów do stropodachu zakratowane metalową kratką ze śladami zaprawy na krawędzi, pod nimi wybrudzenia od ciał ptaków, kratki nieoryginalne, wstawione w zamian za kratki, które wypadły lub zostały usunięte przez ptaki - istnieje prawdopodobieństwo, że były tu siedliska kawek;

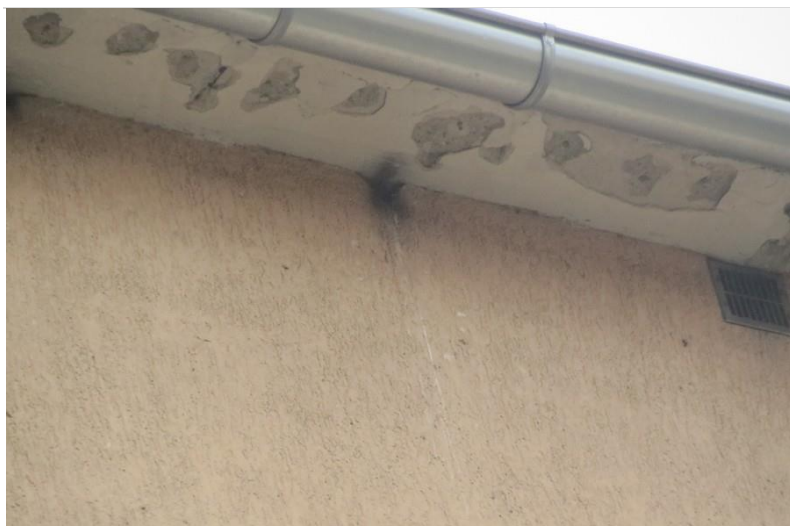
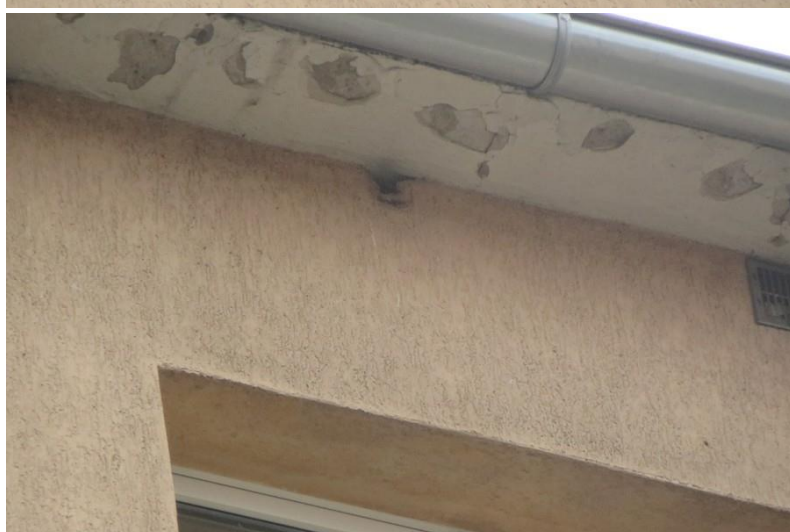
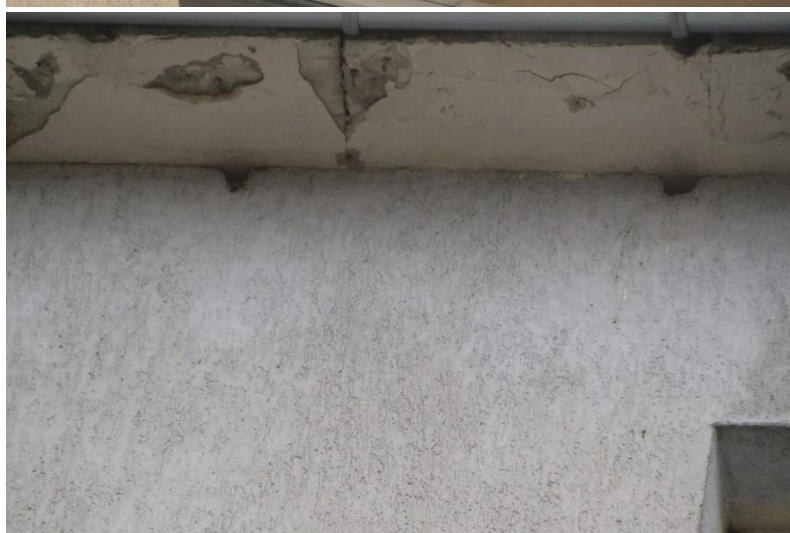
- 7 otworów do stropodachu, pod nimi wybrudzenia od ciał ptaków, czasem kał – 7 siedlisk wróbla.

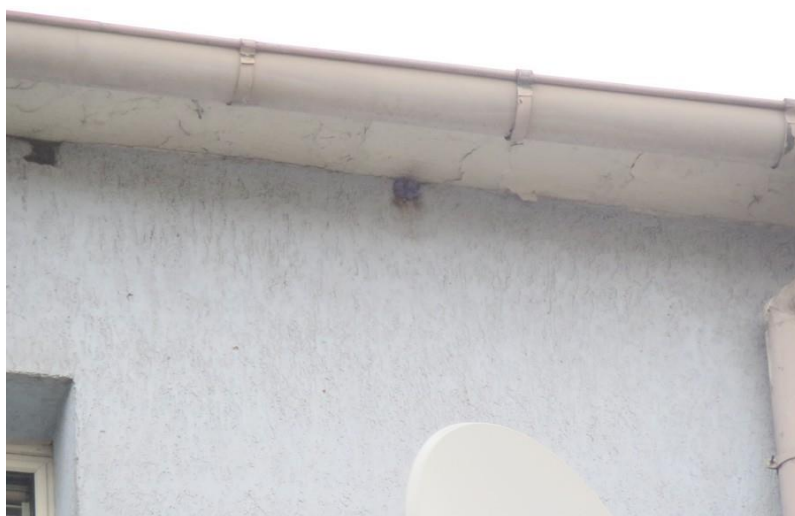
- Poz. WP95-3. 10 otworów do stropodachu od strony wschodniej budynku:
  - 1 duży otwór do stropodachu zamknięty szmatą, pod nimi wybrudzenia od ciał ptaków,
  - istnieje prawdopodobieństwo, że było tu siedlisko kawki;

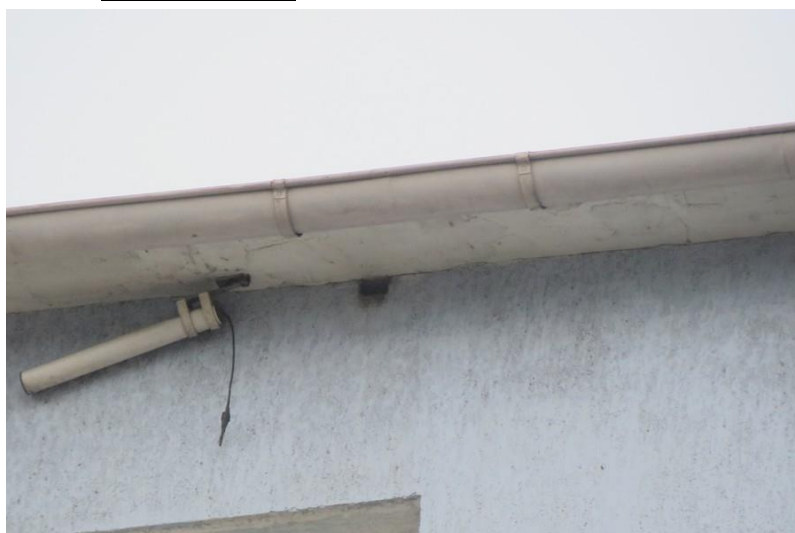
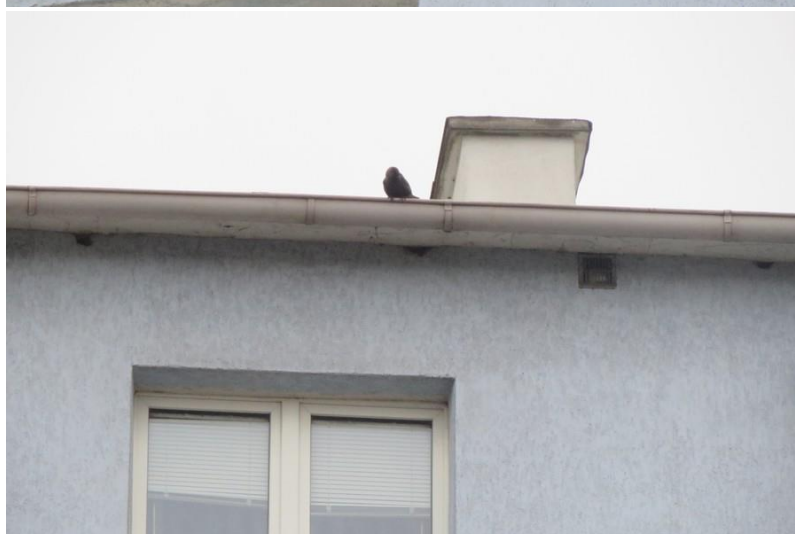
- 1 mały otwór do stropodachu i 1 duży otwór do stropodachu, bez śladu obecności zwierząt  
- siedliska odpowiednie dla odpowiednio wróbla i kawki, lub nietoperzy

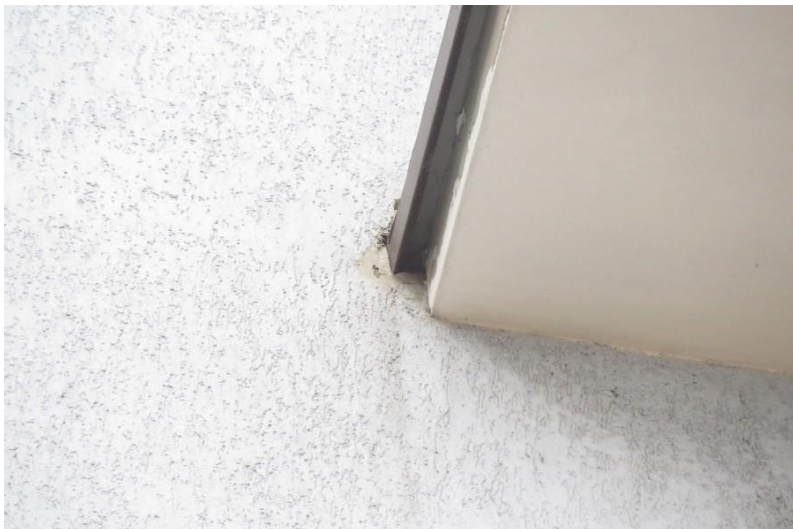
- Poz. WP95-4. Szczelina pod blaszanym opierzeniem – miejsce odpowiednie na siedlisko nietoperzy.

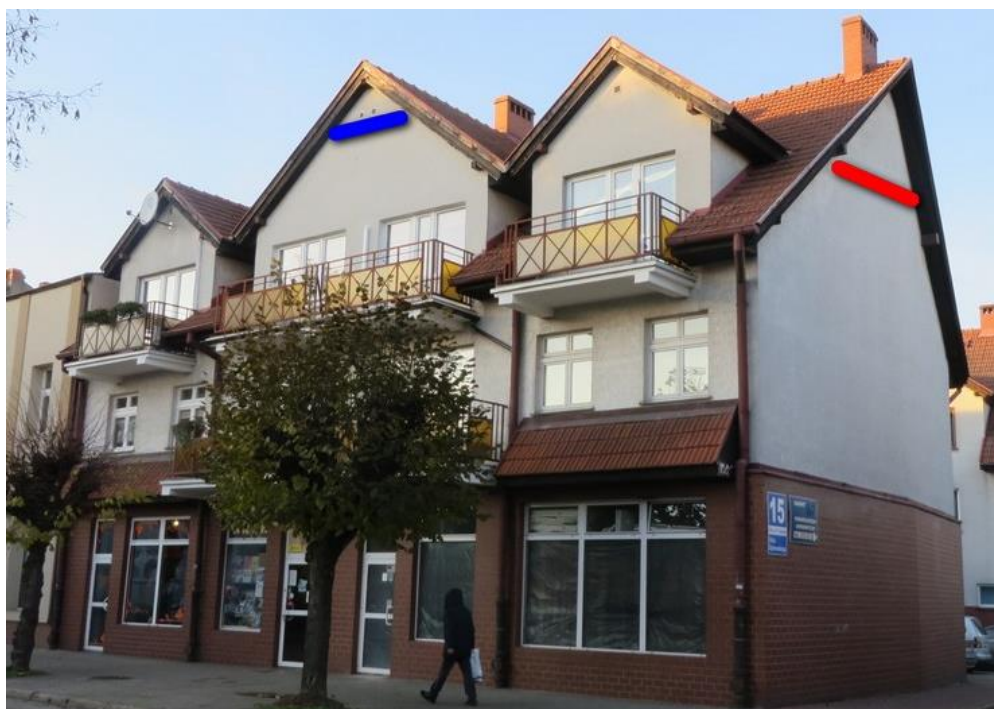
Ryc. 51. Miejsce zawieszenia skrzynek lęgowych dla jerzyka na ścianie wschodniej (czerwona linia) oraz skrzynek podtynkowych dla nietoperzy (niebieska linia) na ścianie południowej.

Zaleca się zawieszenie na budynku na ścianie wschodniej 4 skrzynek lęgowych trocinobetonowych dla jerzyka (wykorzystywane także przez wróbla), na ścianie południowej 2 skrzynek podtynkowych dla nietoperzy typu hibernakulum.

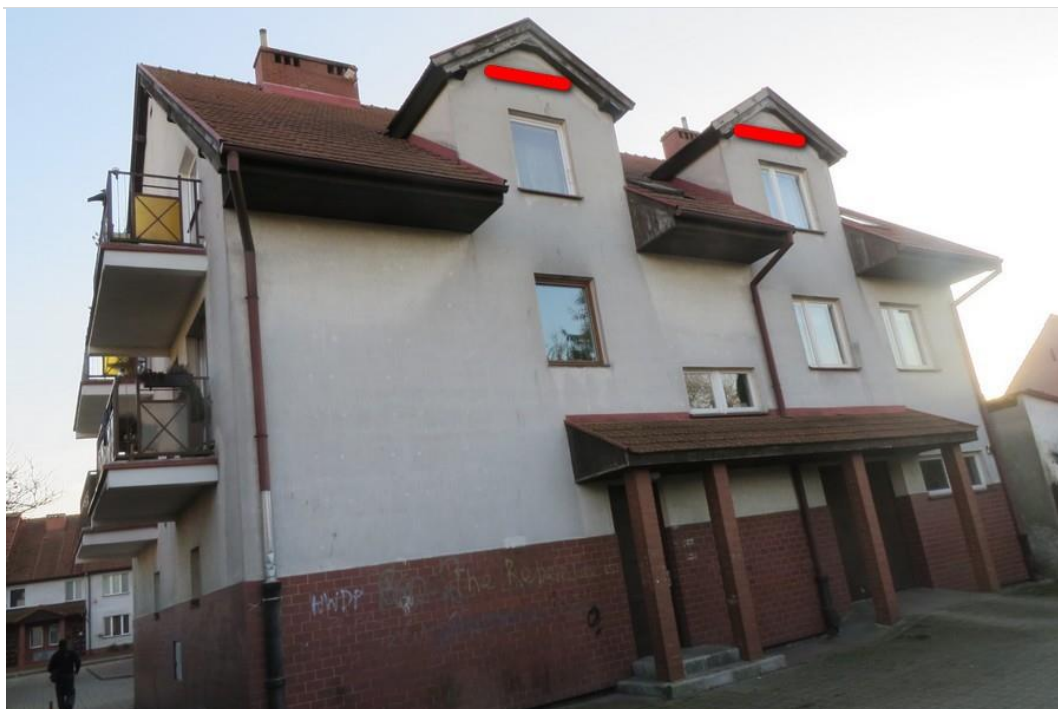
Ryc. 52. Miejsce zawieszenia skrzynek lęgowych dla jerzyka na ścianie północnej (czerwona linia).

Zaleca się zawieszenie na budynku na ścianie północnej 4 skrzynek lęgowych trocinobetonowych dla jerzyka (wykorzystywane także przez wróbla), na ścianie południowej 2 skrzynek podtynkowych dla nietoperzy typu hibernakulum.

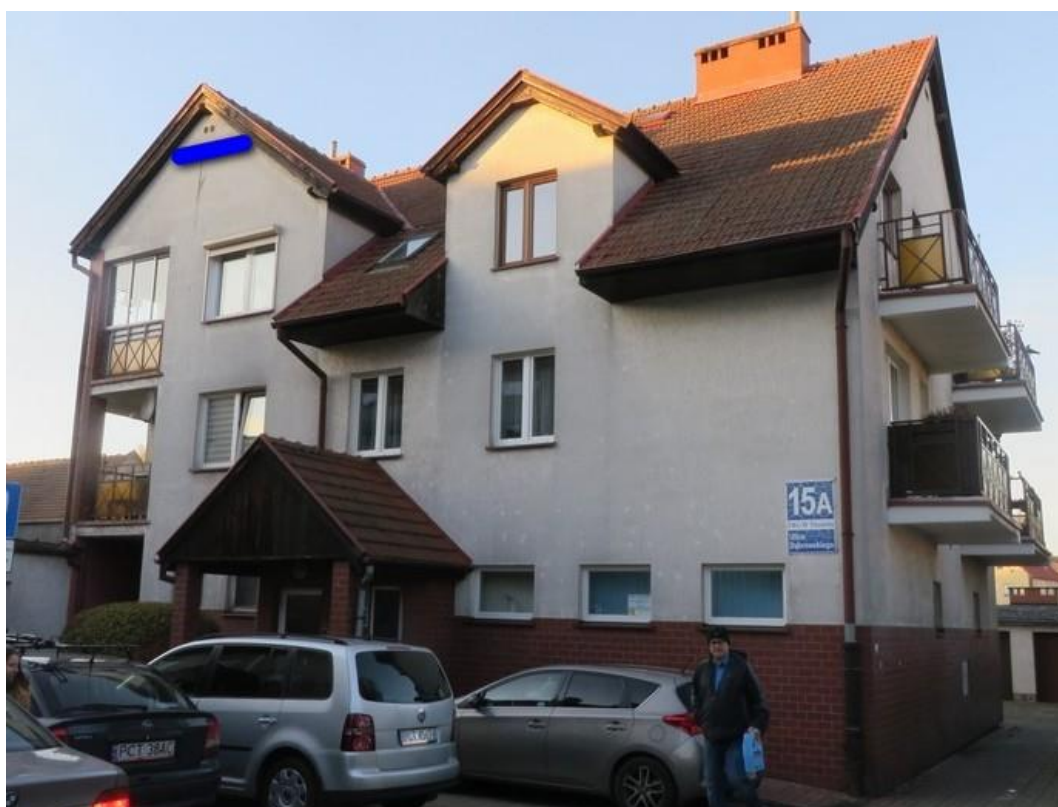
Ryc. 53. Miejsce zawieszenia skrzynek podtynkowych dla nietoperzy (niebieska linia) na ścianie południowej.

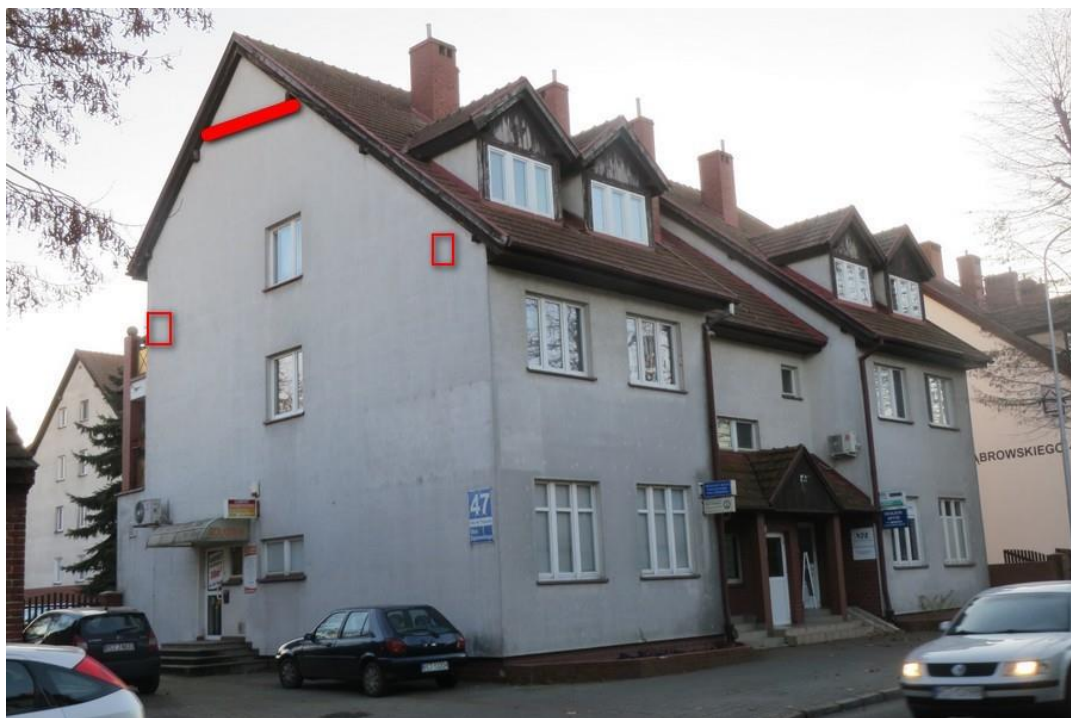
Ryc. 54. Miejsce zawieszenia skrzynek lęgowych dla jerzyka na ścianie wschodniej (czerwona linia) oraz skrzynek dla kawek (czerwone prostokąty).

Zaleca się zawieszenie na budynku na ścianie wschodniej 4 skrzynek lęgowych trocinobetonowych dla jerzyka (wykorzystywane także przez wróbla), 2 skrzynek lęgowych dla kawki, oraz na ścianie zachodniej 2 skrzynek podtynkowych dla nietoperzy typu hibernakulum.

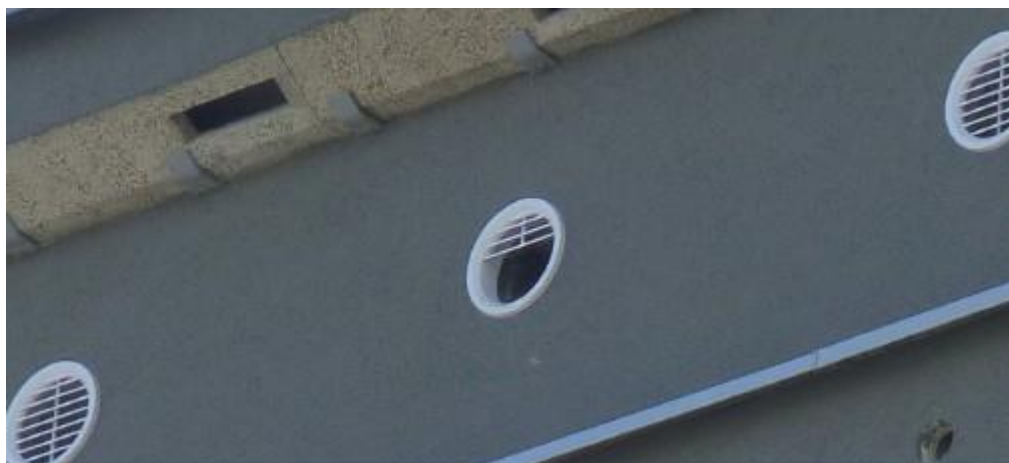
Ryc. 56. Kratka wentylacji stropodachu z wylamanymi lamelkami celem umożliwienia ptakom wejścia do stropodachu (za: Zyskowski i Zielińska 2015).

w postaci rozkładanej maty z materiału termoizolacyjnego, który powinien być poniżej lub na równi z dolną krawędzią otworu wentylacyjnego.

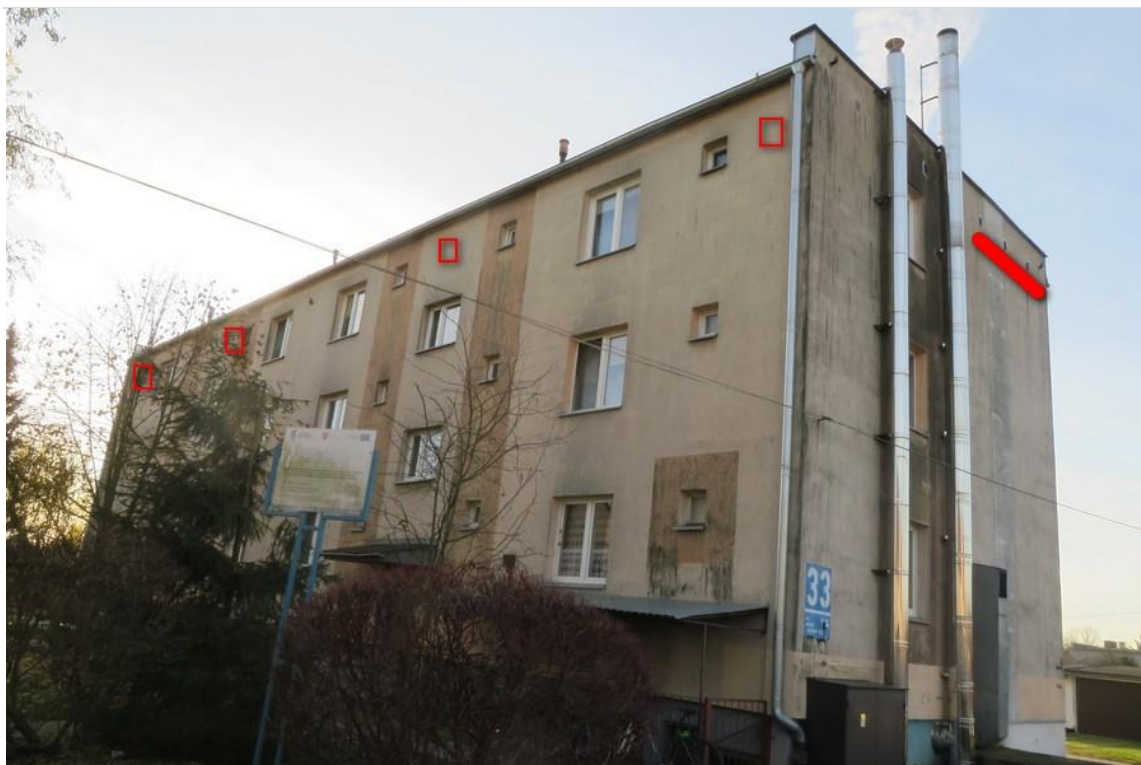
Ryc. 57. Miejsce zawieszenia skrzynek lęgowych dla jerzyka na ścianie północnej (czerwona linia) oraz skrzynek dla kawek na ścianie wschodniej (czerwone prostokąty).

Wariant alternatywny. Gdyby nie było możliwości otwarcia wlotów do stropodachów i nie będzie możliwe wykształcenie przestrzeni do zakładania siedlisk lęgowych przez ptaki tuż przy otworze jak opisano powyżej, to zaleca się zawieszenie na budynku na ścianie północnej 4 skrzynek lęgowych trocinobetonowych dla jerzyka (wykorzystywane także przez wróbla), i na ścianie wschodniej 4 skrzynek lęgowych trocinobetonowych dla kawki, a na ścianie południowej 2 skrzynek podtynkowych typu hibernakulum dla nietoperzy.

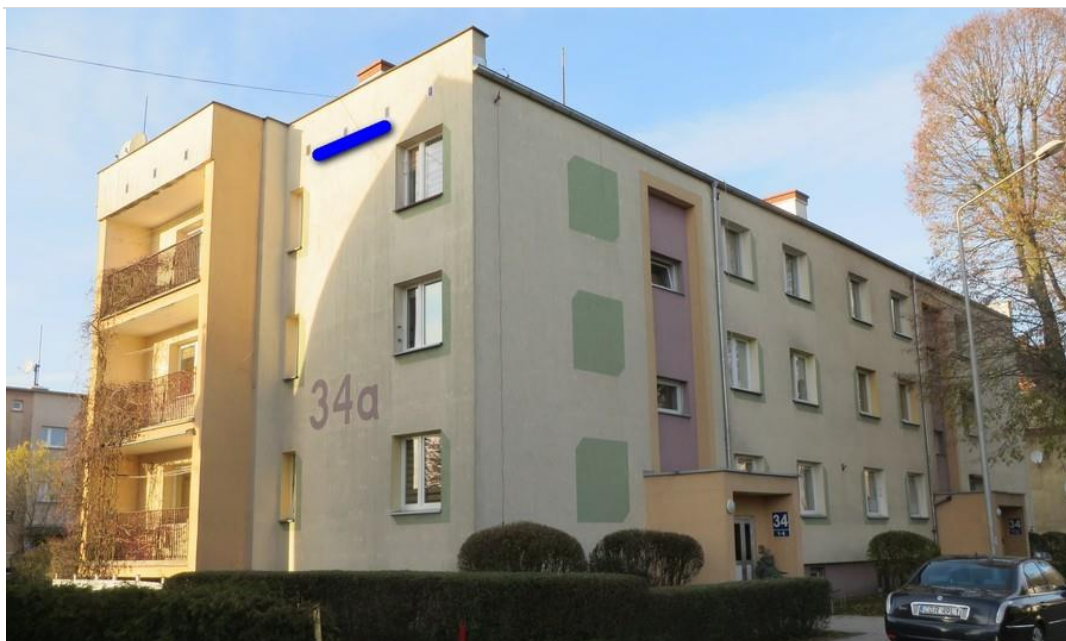
Ryc. 60. Miejsce zawieszenia skrzynek podtynkowych dla nietoperzy (niebieska linia) na ścianie południowej.

Wariant alternatywny. Gdyby nie było możliwości otwarcia wlotów do stropodachów i nie będzie możliwe wykształcenie przestrzeni do zakładania siedlisk lęgowych przez ptaki tuż przy otworze jak opisano powyżej, to zaleca się zawieszenie na budynku na ścianie północnej 4 skrzynek lęgowych trocinobetonowych dla jerzyka (wykorzystywane także przez wróbla), i na ścianie wschodniej 4 skrzynek lęgowych trocinobetonowych dla kawki, a na ścianie południowej 2 skrzynek podtynkowych typu hibernakulum dla nietoperzy.

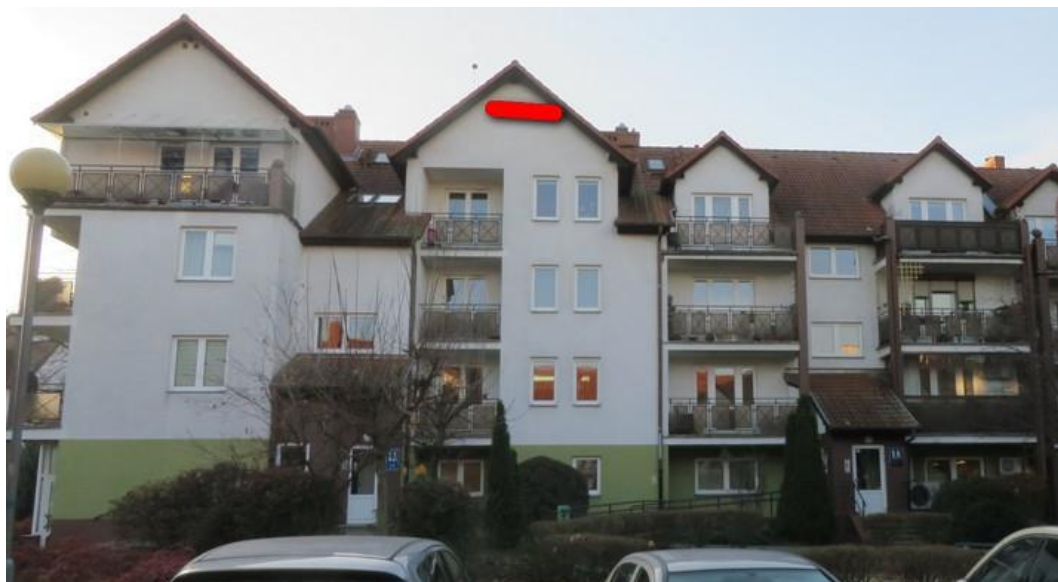
Ryc. 61. Miejsce zawieszenia skrzynek lęgowych dla jerzyka na ścianie wschodniej (czerwona linia).

Zaleca się zawieszenie na budynku na ścianie wschodniej 4 skrzynek lęgowych trocinobetonowych dla jerzyka, na ścianie zachodniej 4 skrzynek podtynkowych dla nietoperzy typu hibernakulum.

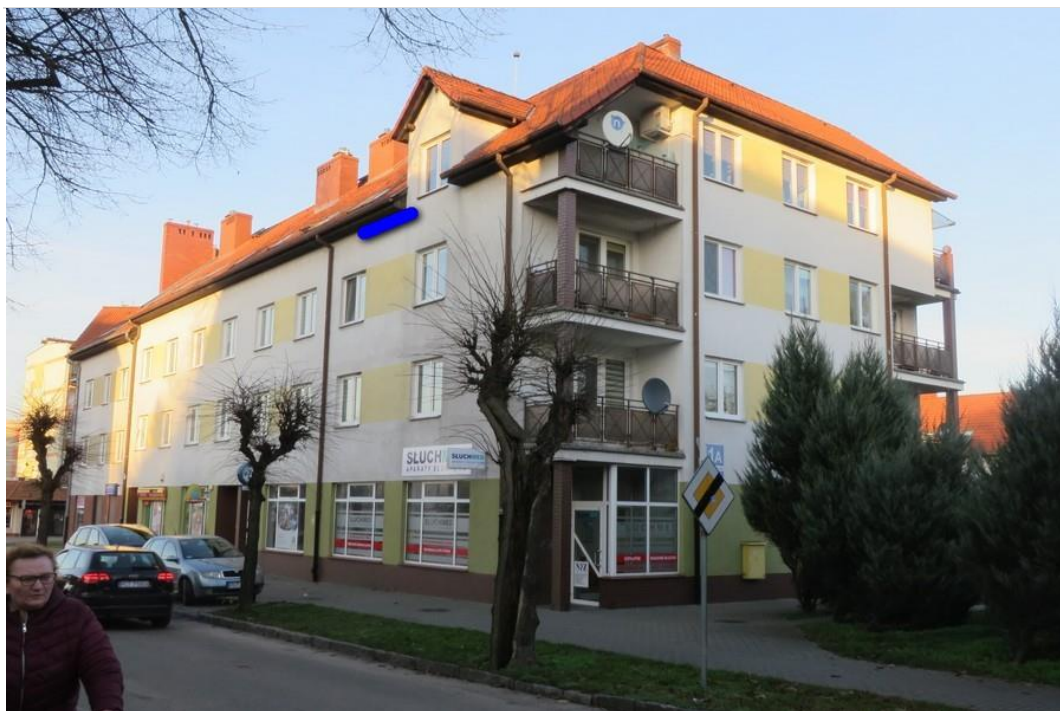
Ryc. 62. Miejsce zawieszenia skrzynek podtynkowych dla nietoperzy (niebieska linia) na ścianie zachodniej.

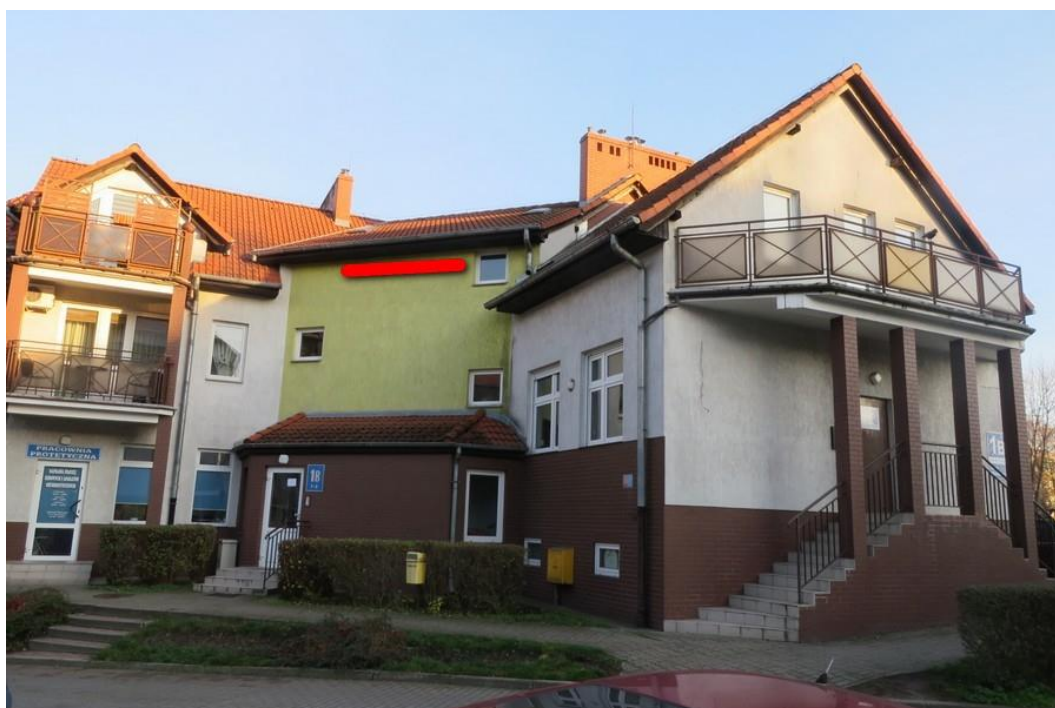
Ryc. 63. Miejsce zawieszenia skrzynek lęgowych dla jerzyka na ścianie północnej (czerwona linia).

Zaleca się zawieszenie na budynku na ścianie północnej 4 skrzynek lęgowych trocinobetonowych dla jerzyka (wykorzystywane także przez wróbla), na ścianie wschodniej 3 skrzynek podtynkowych dla nietoperzy typu hibernakulum.

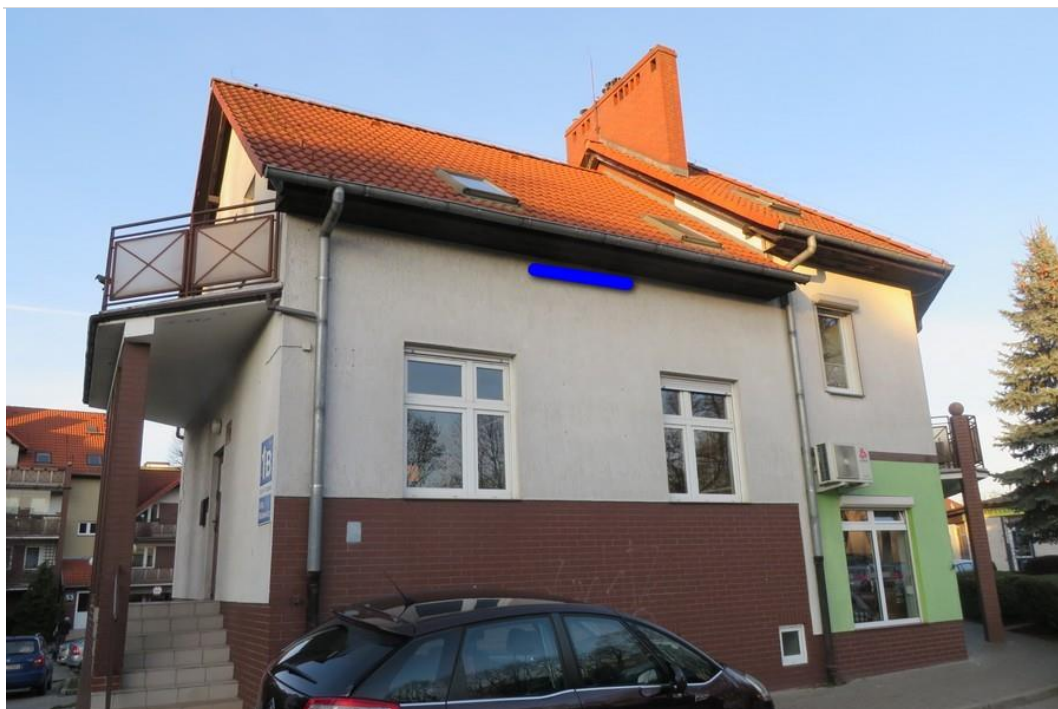
Ryc. 64. Miejsce zawieszenia skrzynek podtynkowych dla nietoperzy (niebieska linia) na ścianie południowej.

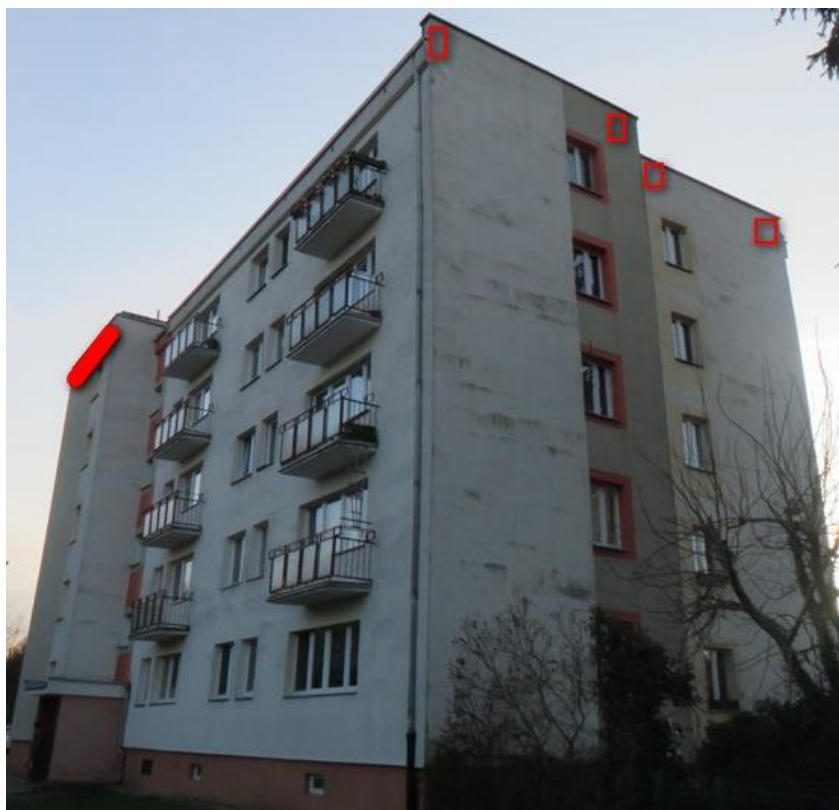
Ryc. 65. Miejsce zawieszenia skrzynek lęgowych dla jerzyka na ścianie wschodniej (czerwona linia) i skrzynek dla kawki na ścianie północnej (czerwone prostokąty)

ścianie północnej 4 skrzynek lęgowych trocinobetonowych dla kawki, a na ścianie południowej skrzynki podtynkowe typu hibernakulum (3 sztuki) dla nietoperzy.

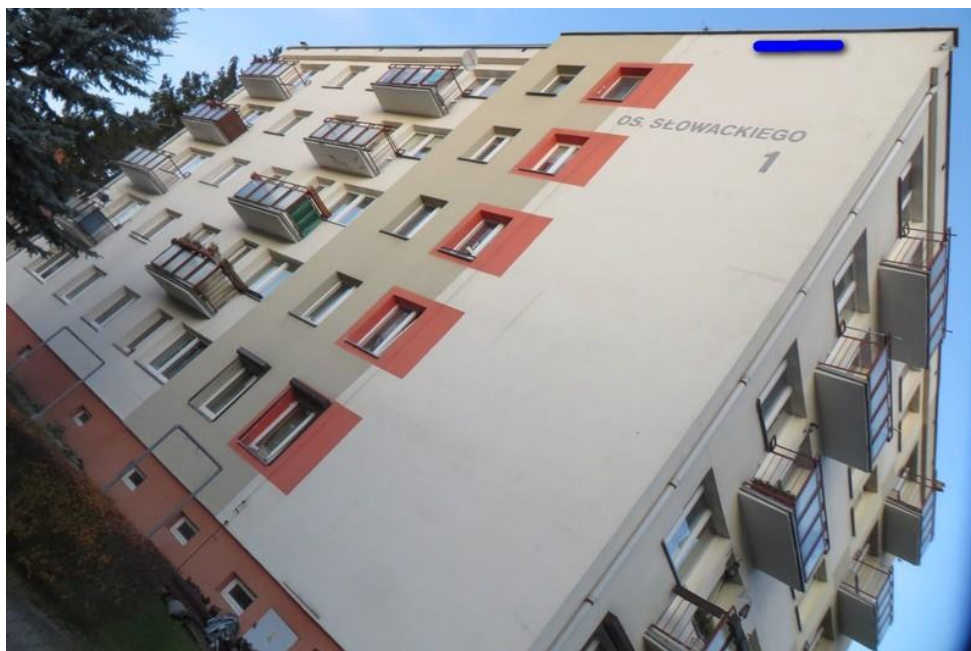
Ryc. 66. Miejsce zawieszenia skrzynek podtynkowych dla nietoperzy (niebieska linia) na ścianie zachodniej.
