Eksperyta ornitologiczna i chiropterologiczna  
dla 25 budynków położonych w Trzciance przy ul.  
Dąbrowskiego 15, 15A, 47, ul. Konopnickiej 33, 34A, ul.  
Mickiewicza 1A, 1B, na os. Słowackiego 1, 2, 4, 5, 13, 14,  
16, 17, 18, 19, 20, 21, 22  
oraz w Krzyżu Wielkopolskim przy ul. Wojska Polskiego  
20, 21, 95-97 i na os. Młodych 7, 8

dr inż. Tomasz Kniola

Poznań, luty 2020

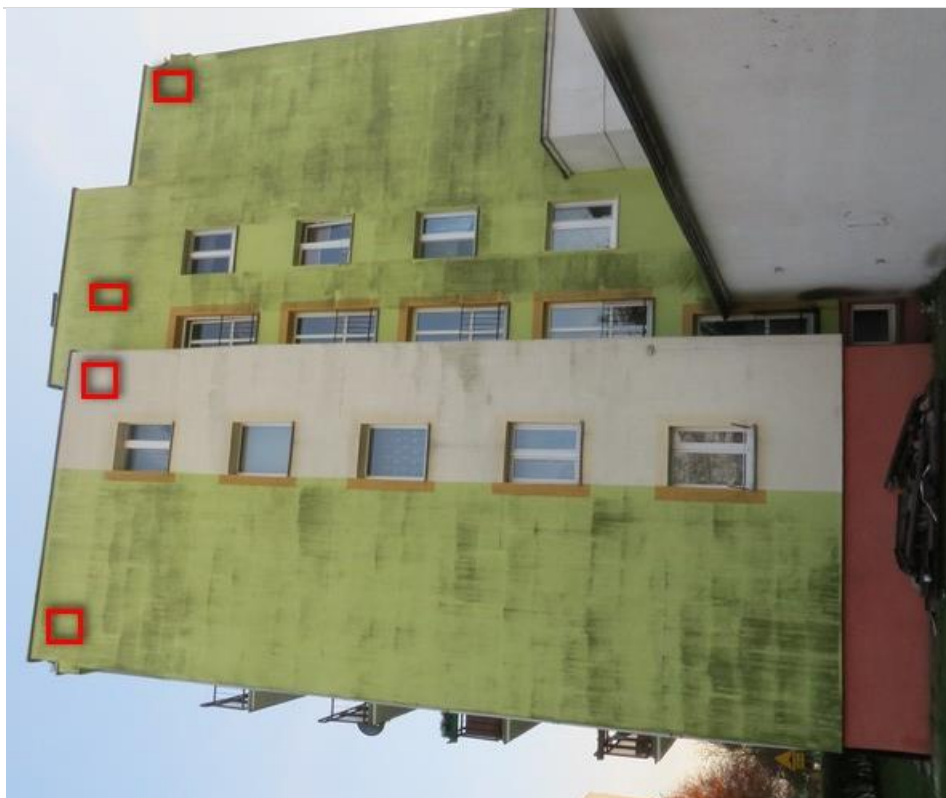
Ryc. 67. Miejsce zawieszenia skrzynek lęgowych dla kawki na ścianie północnej (czerwone prostokąty)

Wariant alternatywny. Gdyby nie było możliwości otwarcia wlotów do stropodachów i nie będzie możliwe wykształcenie przestrzeni do zakładania siedlisk lęgowych przez ptaki tuż przy otworze jak opisano powyżej, to zaleca się zawieszenie na budynku na ścianie wschodniej 10 skrzynek lęgowych trocinobetonowych dla jerzyka (wykorzystywane także przez wróbla), i na ścianie północnej 4 skrzynek lęgowych trocinobetonowych dla kawki, a na ścianie południowej skrzynki podtynkowe typu hibernakulum (3 sztuki) dla nietoperzy.

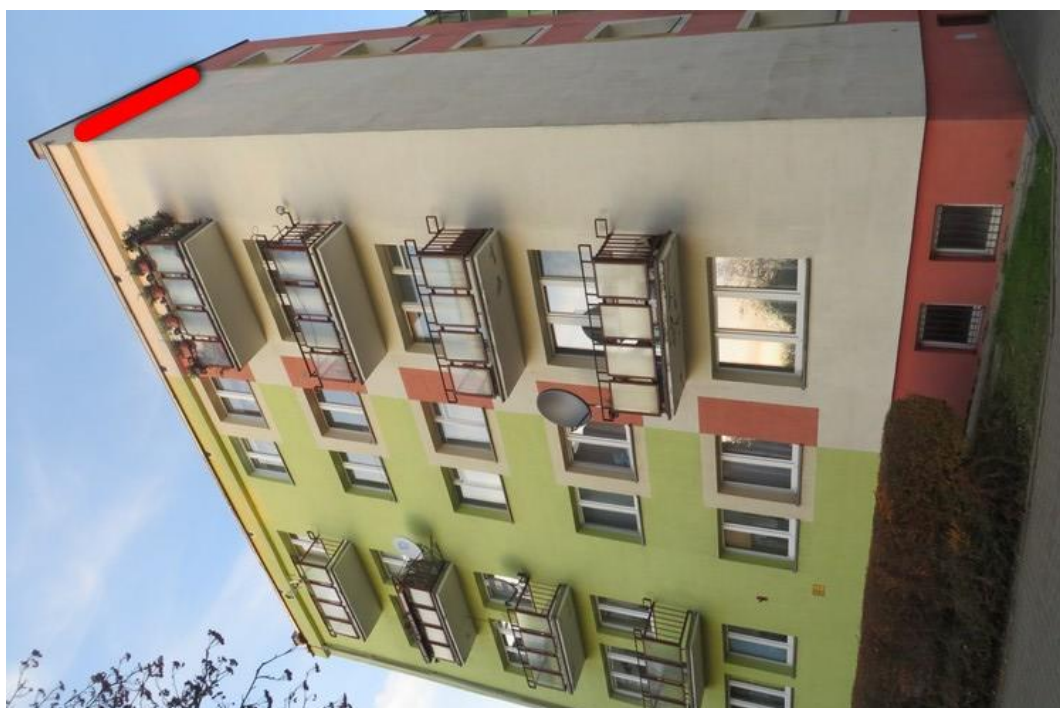
Ryc. 68. Miejsce zawieszenia skrzynek lęgowych dla jerzyków na ścianie wschodniej (czerwona linia)

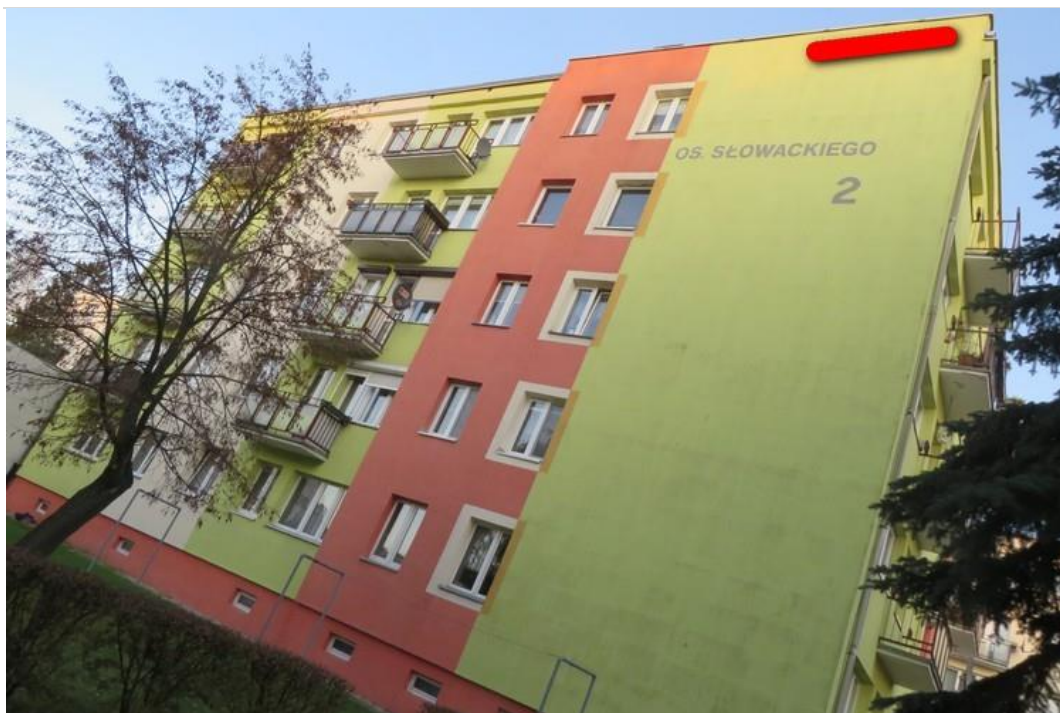
Ryc. 69. Miejsce zawieszenia skrzynek podtynkowych dla nietoperzy (czerwona linia) na ścianie zachodniej.

Ponadto należy zamontować skrzynki podtynkowe dla nietoperzy (3 sztuki) na ścianie zachodniej lub południowej budynku.

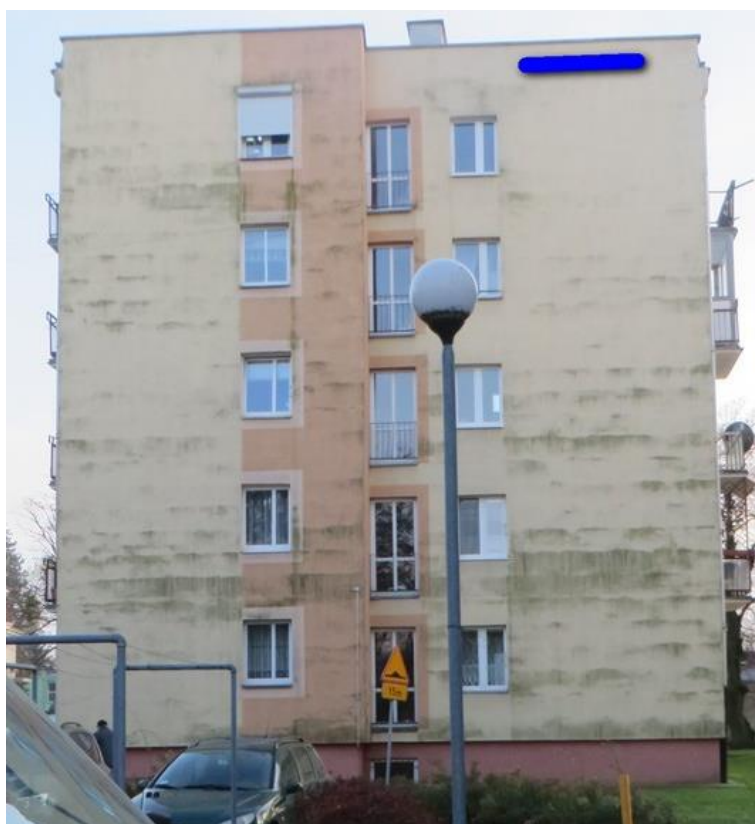
Ryc. 60. Miejsce zawieszenia skrzynek podtynkowych dla nietoperzy (niebieska linia) na ścianie południowej.

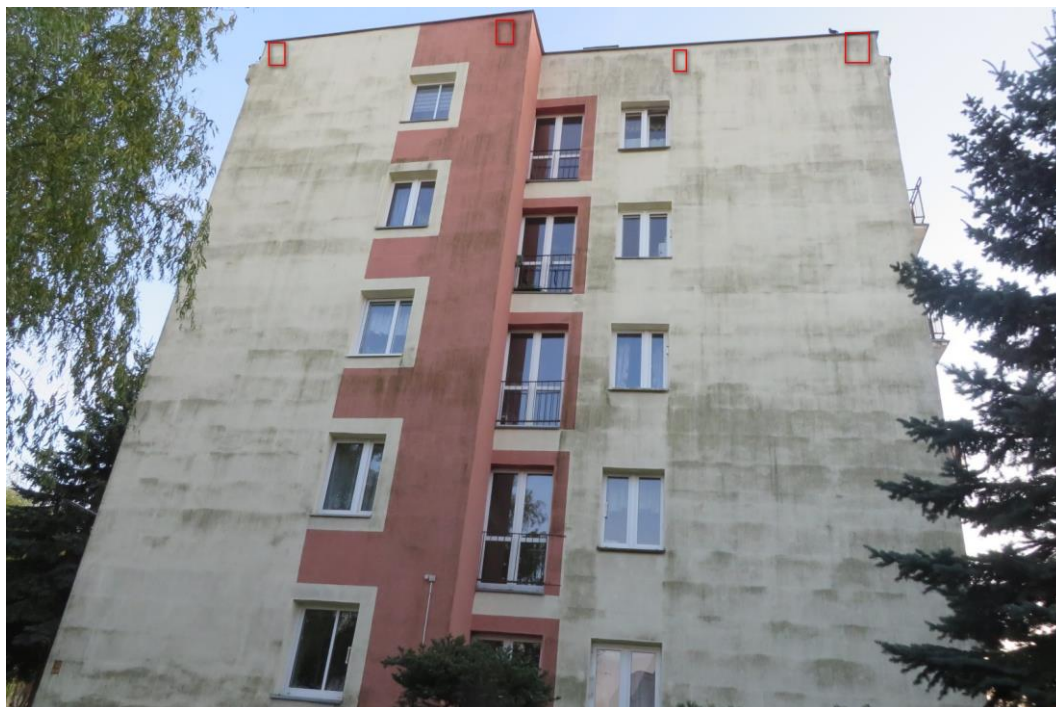
Ryc. 70. Miejsce zawieszenia skrzynek lęgowych dla kawki na ścianie północnej (czerwone prostokąty)

Wariant alternatywny. Gdyby nie było możliwości otwarcia wlotów do stropodachów i nie będzie możliwe wykształcenie przestrzeni do zakładania siedlisk lęgowych przez ptaki tuż przy otworze jak opisano powyżej, to zaleca się zawieszenie na budynku na ścianie wschodniej 10 skrzynek lęgowych trocinobetonowych dla jerzyka (wykorzystywane także przez wróbla), i na ścianie północnej 4 skrzynek lęgowych trocinobetonowych dla kawki, a na ścianie południowej skrzynki podtynkowe typu hibernakulum (3 sztuki) dla nietoperzy.

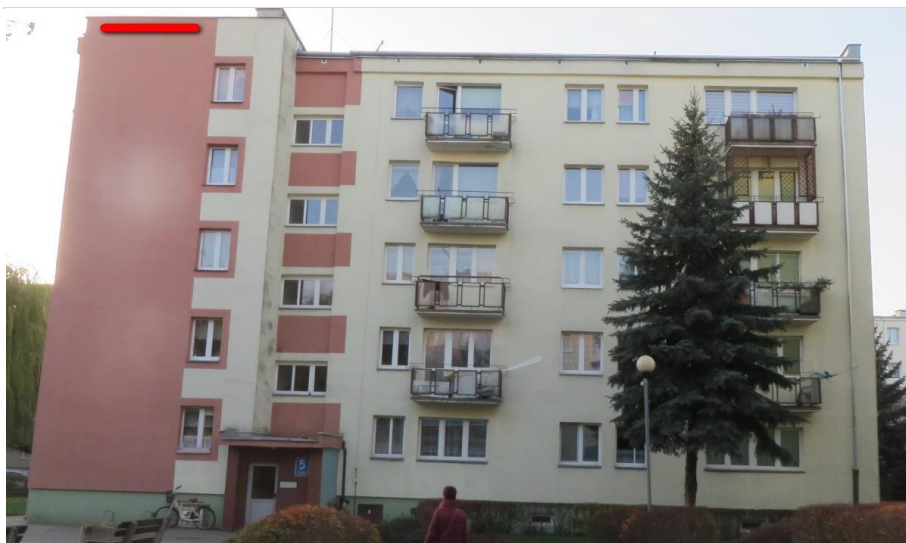
Ryc. 56. Miejsce zawieszenia skrzynek lęgowych dla jerzyka na ścianie wschodniej (czerwona linia).

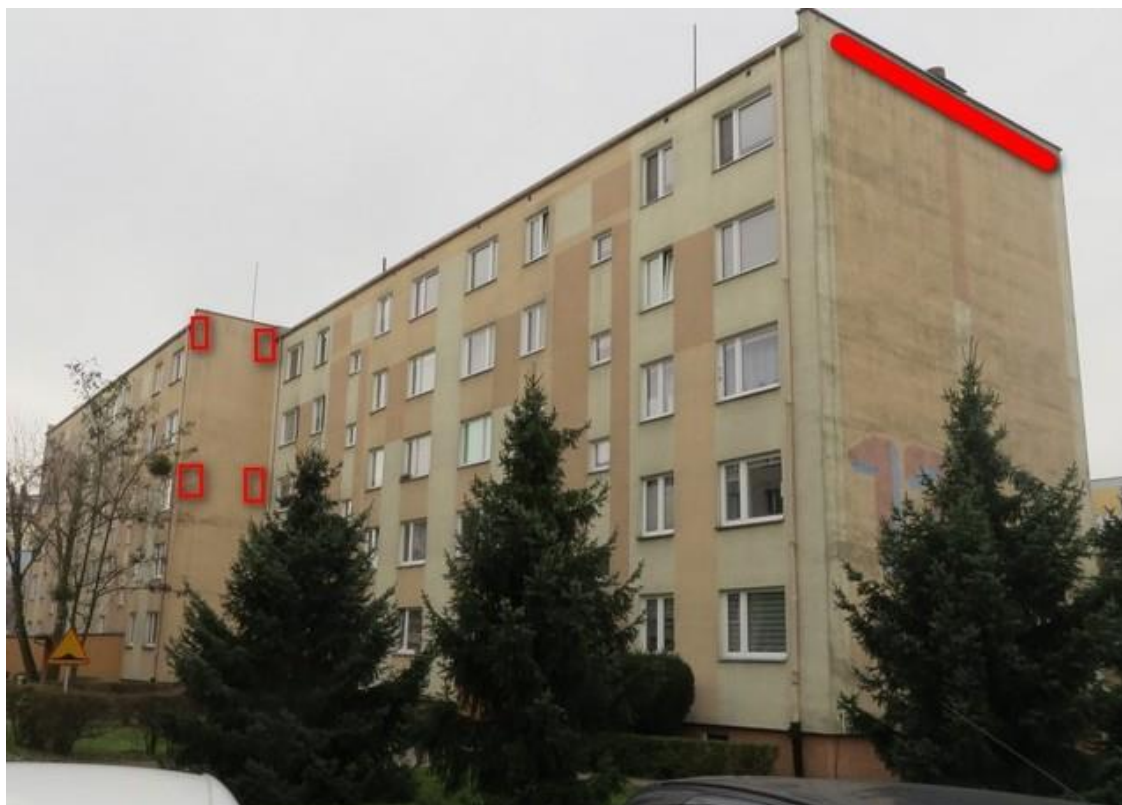
Ryc. 71. Miejsce zawieszenia skrzynek lęgowych dla kawki (czerwone prostokąty) oraz jerzyka (czerwona linia) na ścianie północnej.

Wariant alternatywny. Gdyby nie było możliwości otwarcia wlotów do stropodachów i nie będzie możliwe wykształcenie przestrzeni do zakładania siedlisk lęgowych przez ptaki tuż przy otworze jak opisano powyżej, to zaleca się zawieszenie na budynku na ścianie północnej 10 skrzynek lęgowych trocinobetonowych dla jerzyka (wykorzystywane także przez wróbla), i na innej niż powyższa ścianie północnej 4 skrzynek lęgowych trocinobetonowych dla kawki, a na ścianie południowej skrzynki podtynkowe typu hibernakulum (3 sztuki) dla nietoperzy.

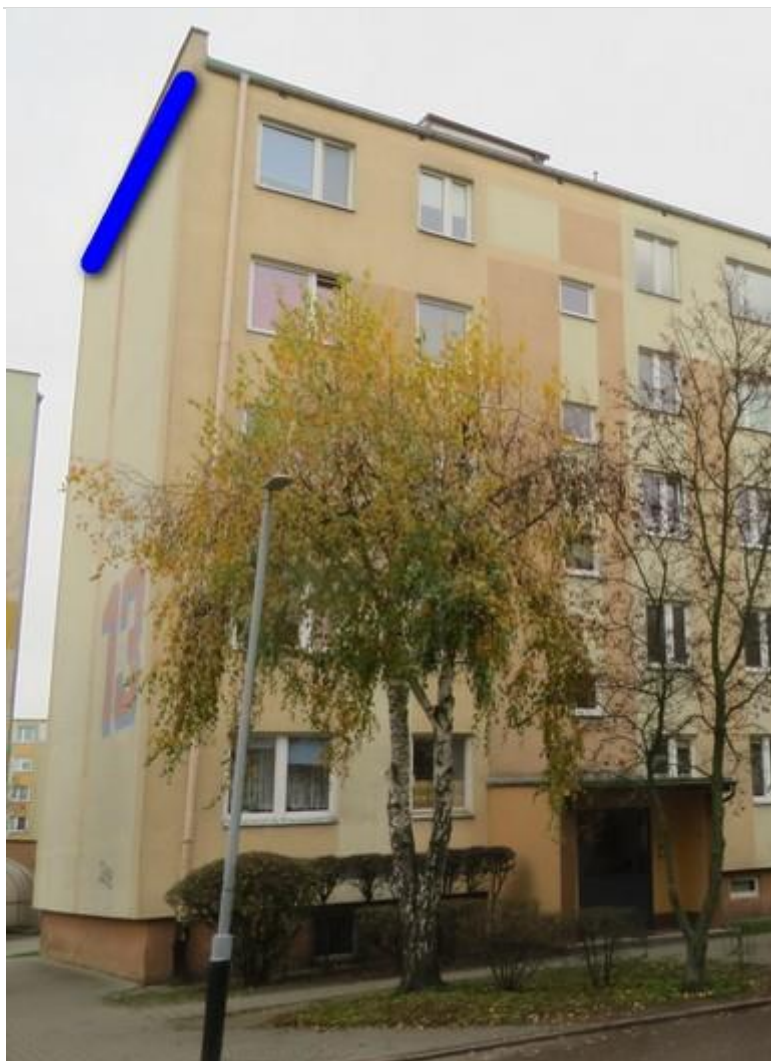
Ryc. 60. Miejsce zawieszenia skrzynek podtynkowych dla nietoperzy (niebieska linia) na ścianie południowej.

Ponadto należy zamontować skrzynki podtynkowe dla nietoperzy (3 sztuki) na ścianie zachodniej lub południowej budynku.

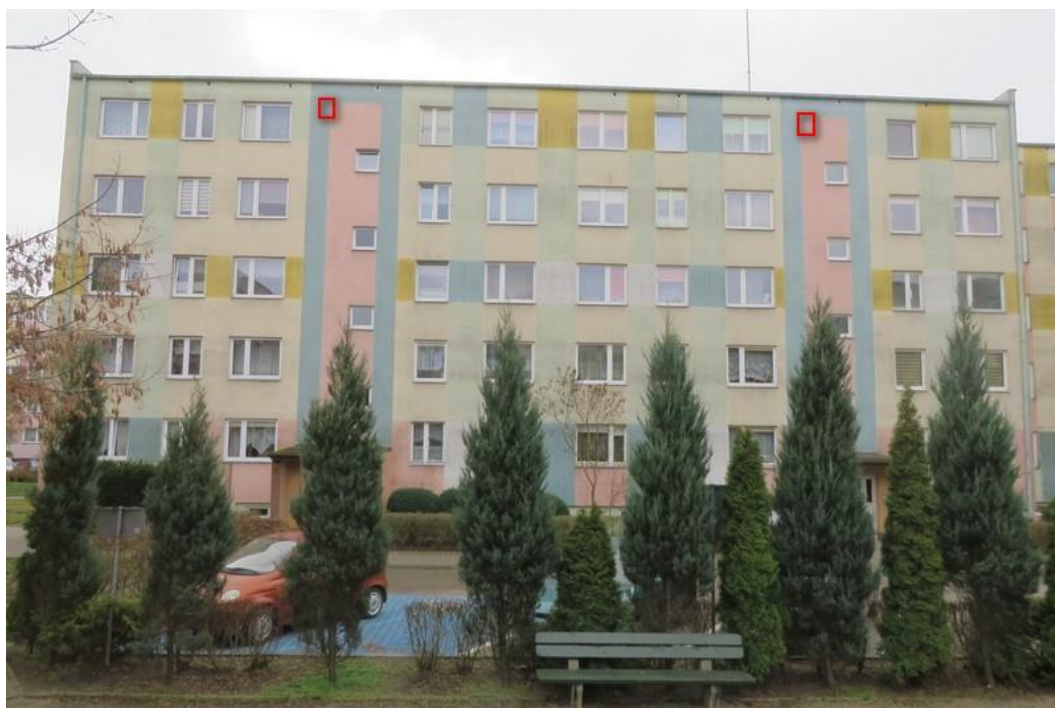
Ryc. 63. Miejsce zawieszenia skrzynek lęgowych dla kawki (czerwone prostokąty) na ścianie północnej.

Wariant alternatywny. Gdyby nie było możliwości otwarcia wlotów do stropodachów i nie będzie możliwe wykształcenie przestrzeni do zakładania siedlisk lęgowych przez ptaki tuż przy otworze jak opisano powyżej, to zaleca się zawieszenie na budynku na ścianie północnej 10 skrzynek lęgowych trocinobetonowych dla jerzyka (wykorzystywane także przez wróbla), i na innej niż powyższa ścianie północnej 4 skrzynek lęgowych trocinobetonowych dla kawki, a na ścianie południowej skrzynki podtynkowe typu hibernakulum (3 sztuki) dla nietoperzy.

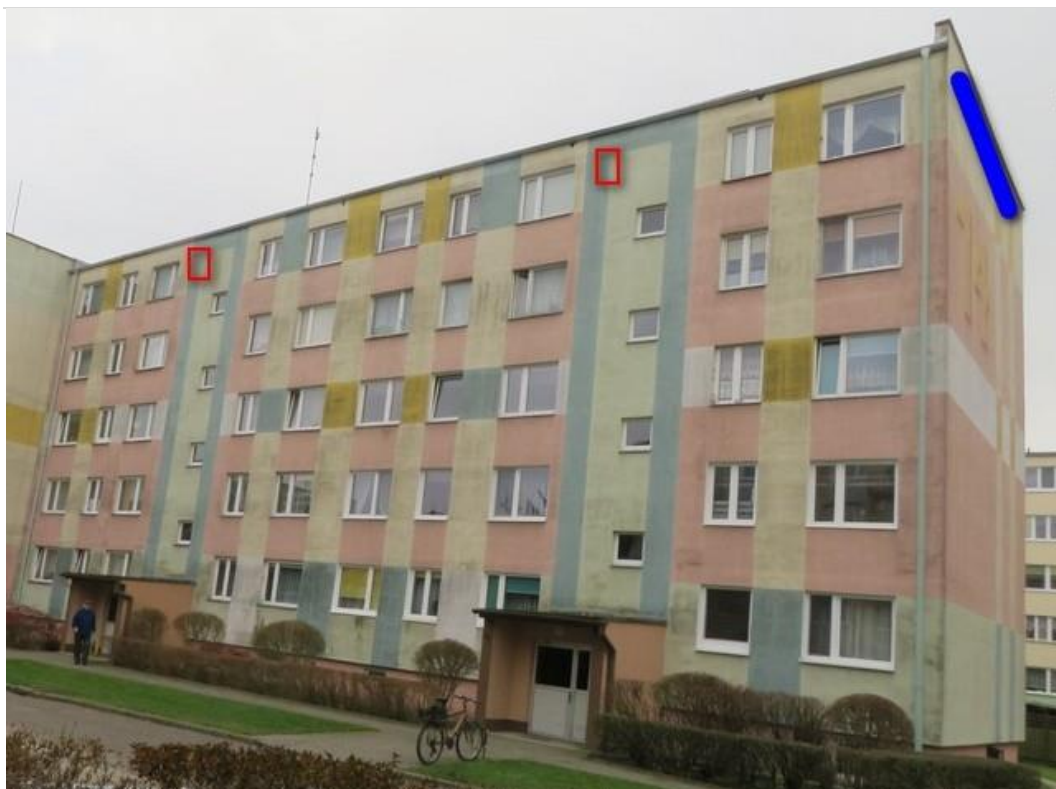
Ryc. 63. Miejsce zawieszenia skrzynek lęgowych dla kawki (czerwone prostokąty) na ścianie północnej oraz skrzynek podtynkowych dla nietoperzy (niebieska linia) na ścianie zachodniej.

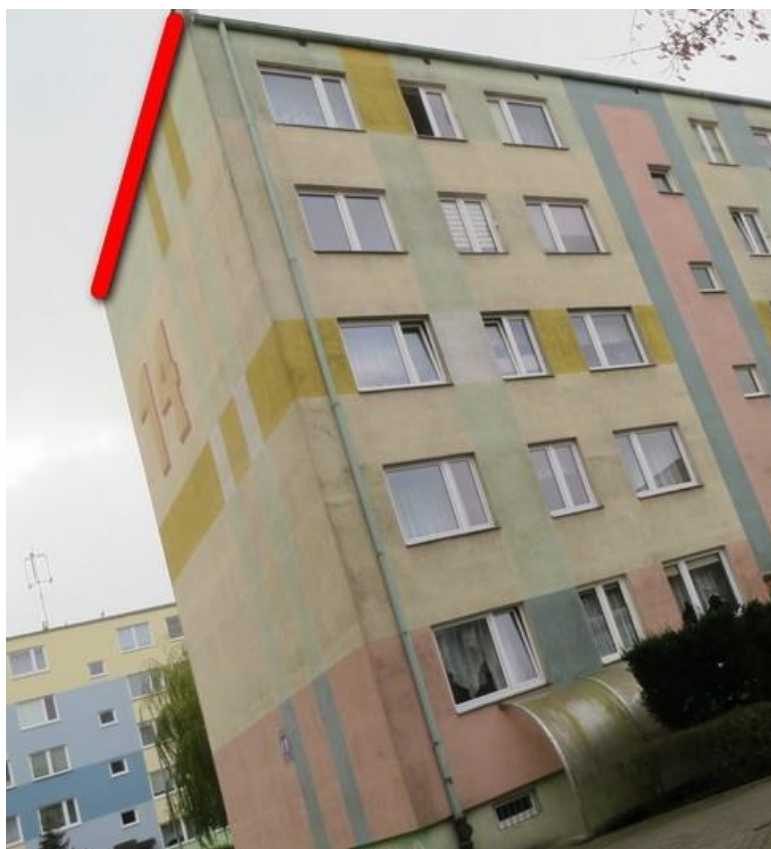
Ryc. 60. Miejsce zawieszenia skrzynek dla jerzyków (czerwona linia) na ścianie wschodniej.

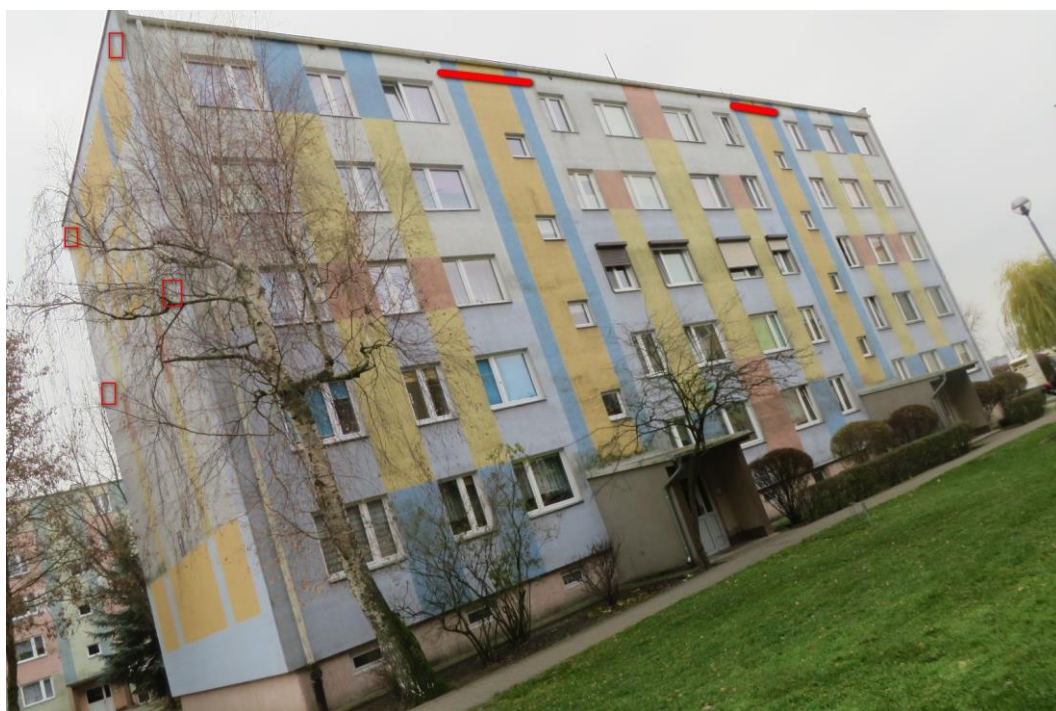
Ryc. 72. Miejsce zawieszenia skrzynek lęgowych dla kawki (czerwone prostokąty) na ścianie wschodniej i jerzyków (czerwone linie) na ścianie północnej.

Wariant alternatywny. Gdyby nie było możliwości otwarcia wlotów do stropodachów i nie będzie możliwe wykształcenie przestrzeni do zakładania siedlisk lęgowych przez ptaki tuż przy otworze jak opisano powyżej, to zaleca się zawieszenie na budynku na ścianie północnej 10 skrzynek lęgowych trocinobetonowych dla jerzyka (wykorzystywane także przez wróbla), i na ścianie wschodniej 4 skrzynek lęgowych trocinobetonowych dla kawki, a na ścianie zachodniej skrzynki podtynkowe typu hibernakulum (3 sztuki) dla nietoperzy.

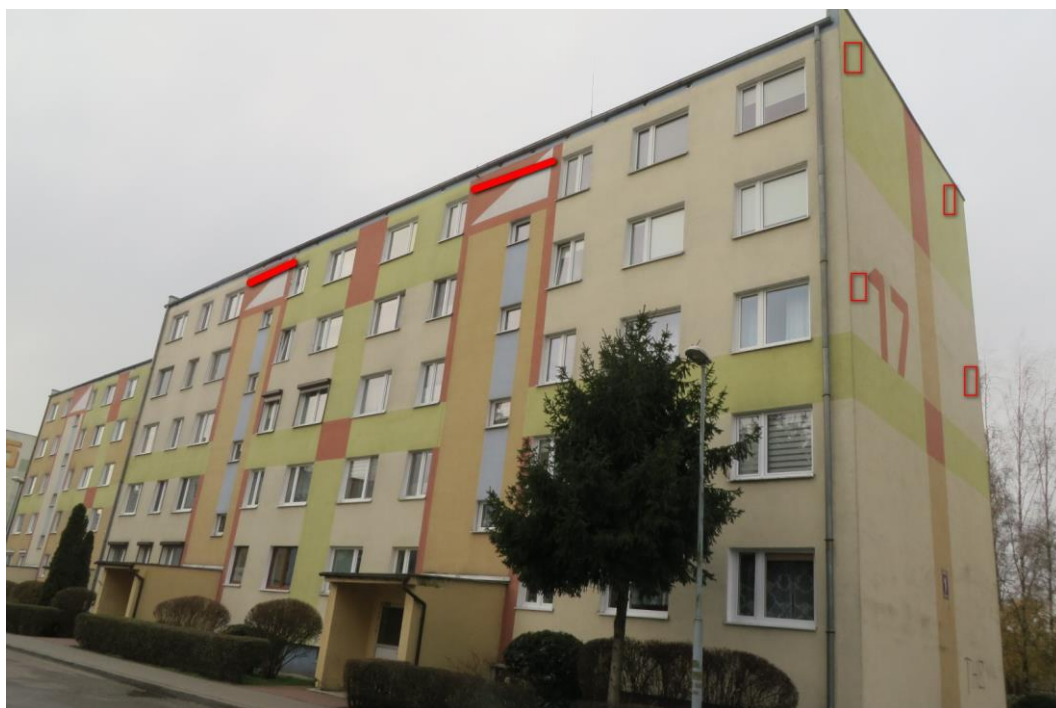
Ryc. 63. Miejsce zawieszenia skrzynek lęgowych dla kawki (czerwone prostokąty) na ścianie północnej i jerzyków (czerwone linie) na ścianie wschodniej.

Wariant alternatywny. Gdyby nie było możliwości otwarcia wlotów do stropodachów i nie będzie możliwe wykształcenie przestrzeni do zakładania siedlisk lęgowych przez ptaki tuż przy otworze jak opisano powyżej, to zaleca się zawieszenie na budynku na ścianie wschodniej 10 skrzynek lęgowych trocinobetonowych dla jerzyka (wykorzystywane także przez wróbla), i na ścianie północnej 4 skrzynek lęgowych trocinobetonowych dla kawki, a na ścianie południowej skrzynki podtynkowe typu hibernakulum (3 sztuki) dla nietoperzy.

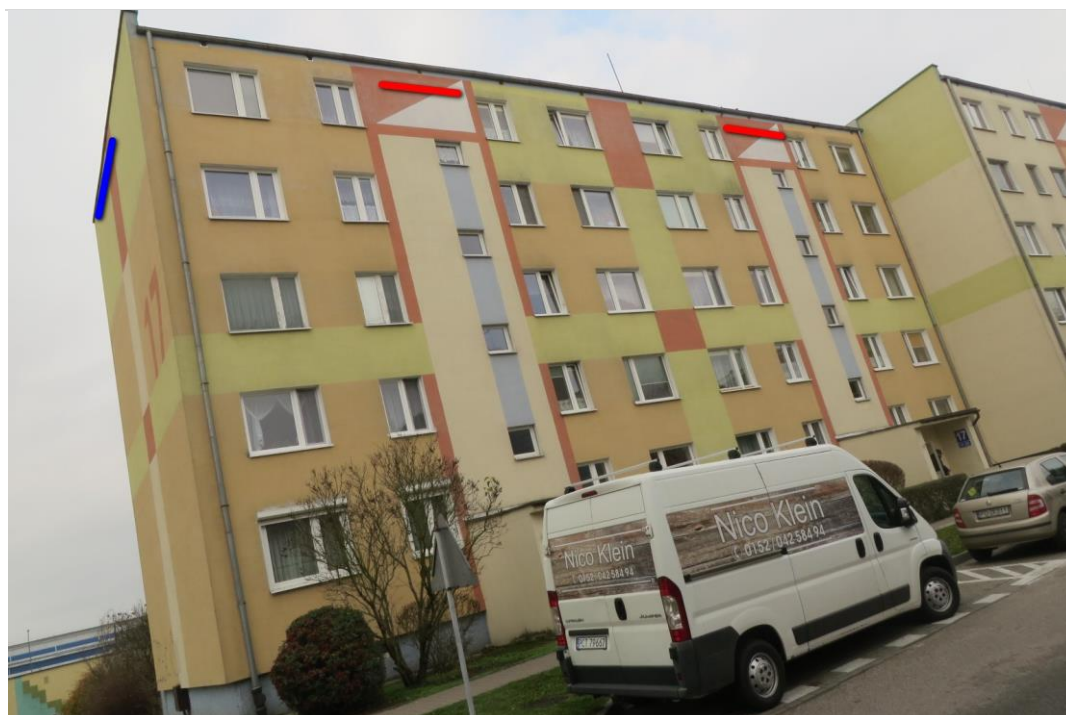
Ryc. 73. Miejsce zawieszenia skrzynek lęgowych jerzyków (czerwone linie) na ścianie wschodniej i skrzynek podtynkowych dla nietoperzy na ścianie południowej.

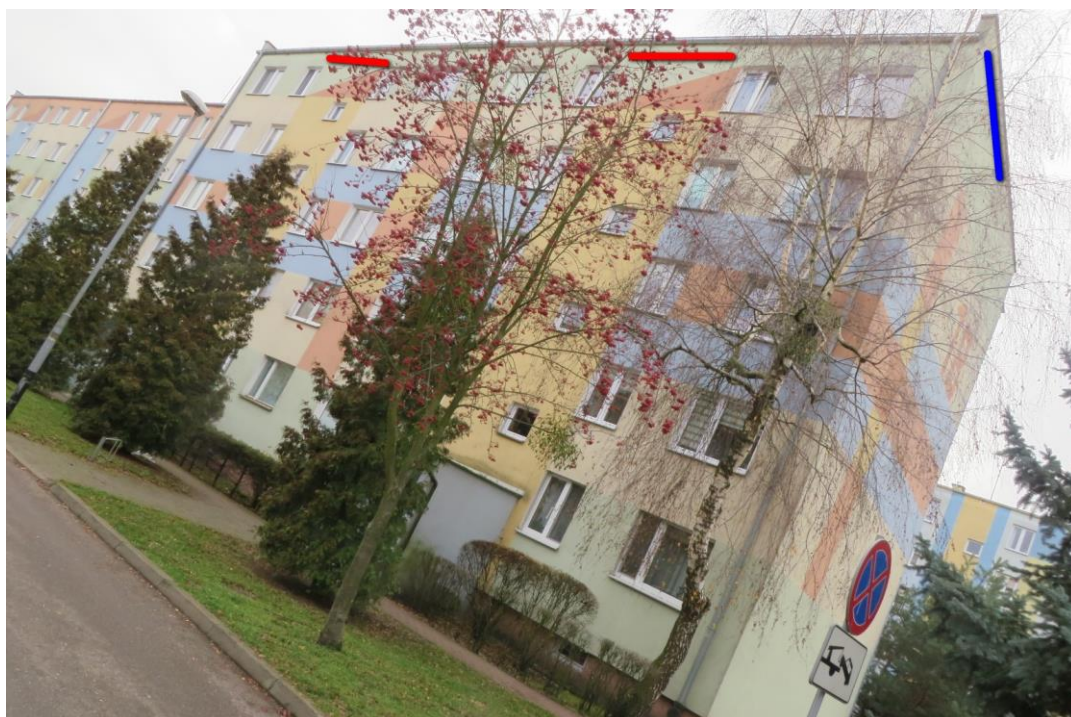
Ryc. 63. Miejsce zawieszenia skrzynek lęgowych dla jerzyka (czerwone linie) na ścianie północnej oraz skrzynek podtynkowych dla nietoperzy (niebieska linia) na ścianie zachodniej.

Wariant alternatywny. Gdyby nie było możliwości otwarcia wlotów do stropodachów i nie będzie możliwe wykształcenie przestrzeni do zakładania siedlisk lęgowych przez ptaki tuż przy otworze jak opisano powyżej, to zaleca się zawieszenie na budynku na ścianie północnej 12 skrzynek lęgowych trocinobetonowych dla jerzyka (wykorzystywane także przez wróbla), i na

ścianie wschodniej 8 skrzynek lęgowych trocinobetonowych dla kawki, a na ścianie zachodniej skrzynki podtynkowe typu hibernakulum (3 sztuki) dla nietoperzy.

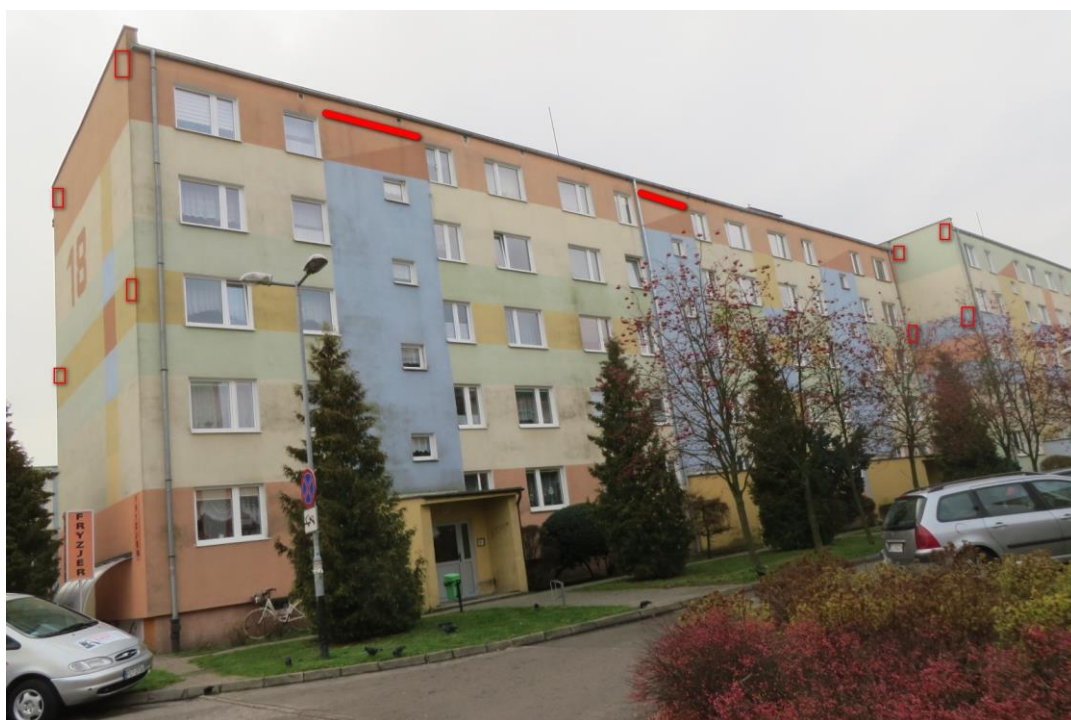
Ryc. 66. Miejsce zawieszenia skrzynek lęgowych dla kawki na ścianach wschodnich (czerwone prostokąty) oraz skrzynek dla jerzyka na ścianie północnej (czerwone linie).

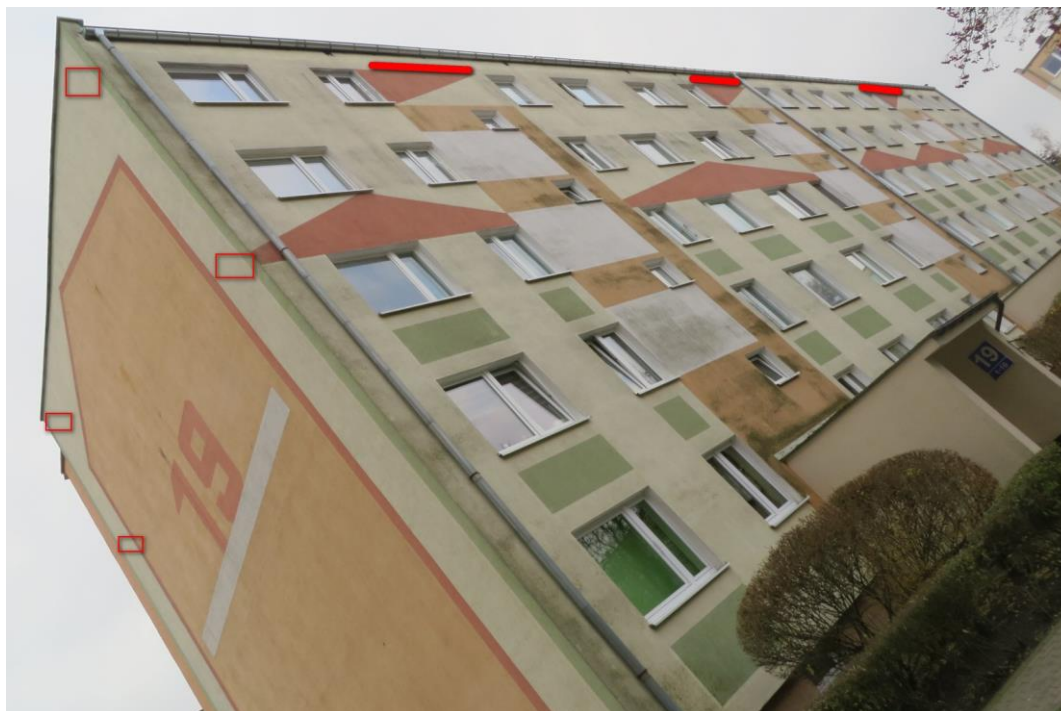
Ryc. 63. Miejsce zawieszenia skrzynek lęgowych dla kawki (czerwone prostokąty) na ścianie wschodniej oraz skrzynek dla jerzyka na ścianie północnej (czerwone linie).

Wariant alternatywny. Gdyby nie było możliwości otwarcia wlotów do stropodachów i nie będzie możliwe wykształcenie przestrzeni do zakładania siedlisk lęgowych przez ptaki tuż przy otworze jak opisano powyżej, to zaleca się zawieszenie na budynku na ścianie północnej 10 skrzynek lęgowych trocinobetonowych dla jerzyka (wykorzystywane także przez wróbla), i na ścianie wschodniej 4 skrzynek lęgowych trocinobetonowych dla kawki, a na ścianie zachodniej skrzynki podtynkowe typu hibernakulum (3 sztuki) dla nietoperzy.

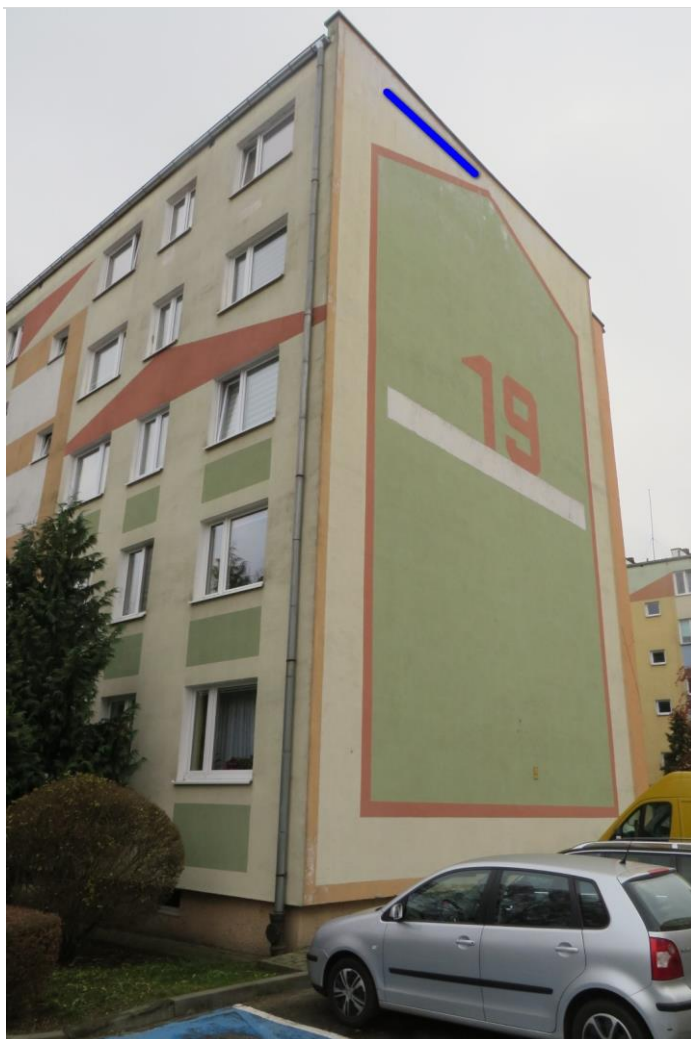
Ryc. 66. Miejsce zawieszenia skrzynek dla nietoperzy (niebieska linia) na ścianie zachodniej.

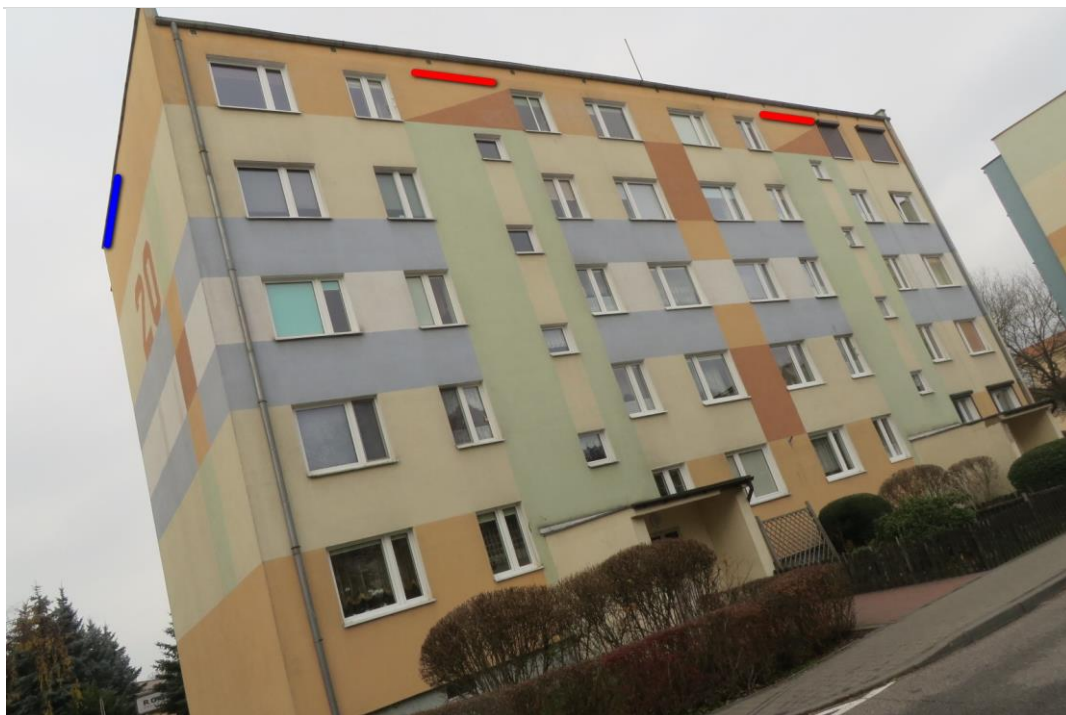
Ryc. 63. Miejsce zawieszenia skrzynek lęgowych dla jerzyka na ścianie wschodniej (czerwone linie) i skrzynek dla nietoperzy (niebieska linia) na ścianie zachodniej.

Zaleca się zawieszenie na budynku na ścianie wschodniej 8 skrzynek lęgowych trocinobetonowych dla jerzyka (wykorzystywane także przez wróbla), na ścianie południowej 2 skrzynki podtynkowe typu hibernakulum dla nietoperzy.

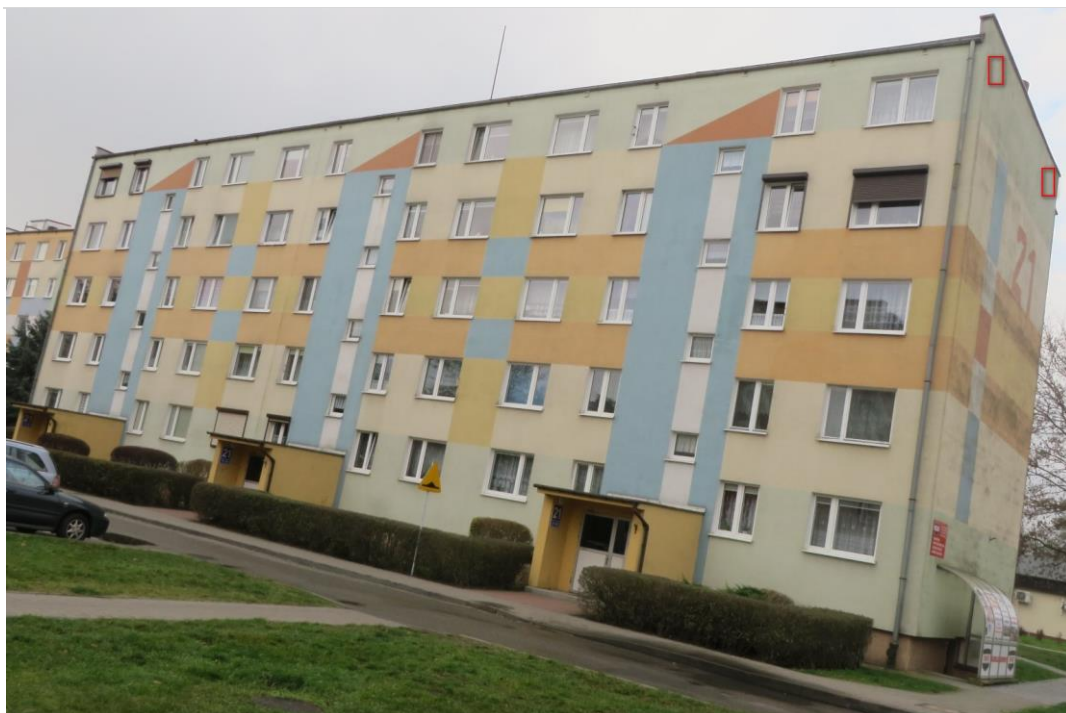
Ryc. 63. Miejsce zawieszenia skrzynek lęgowych dla kawki (czerwone prostokąty) na ścianie północnej.

Zaleca się zawieszenie na budynku na ścianie wschodniej 8 skrzynek lęgowych trocinobetonowych dla jerzyka (wykorzystywane także przez wróbla), na ścianie północnej 2 skrzynek lęgowych trocinobetonowych dla kawki oraz na ścianie południowej 2 skrzynki podtynkowe dla nietoperzy.

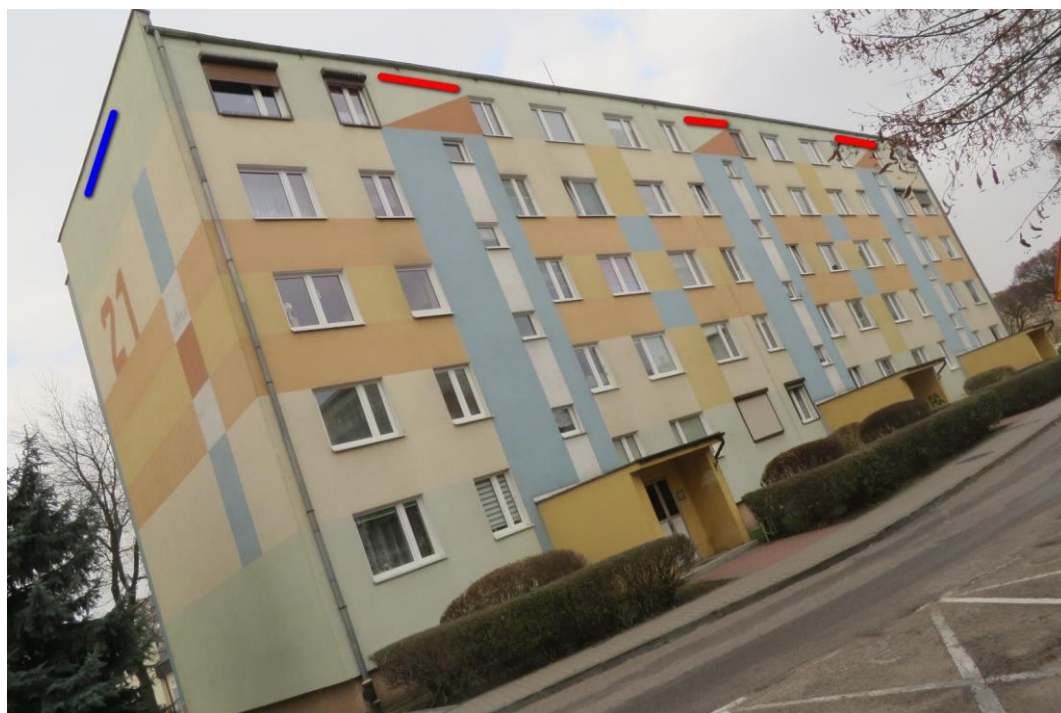
Ryc. 66. Miejsce zawieszenia skrzynek dla jerzyka na ścianie wschodniej (czerwone linie) oraz skrzynek podtynkowych dla nietoperzy (niebieska linia) na ścianie południowej.

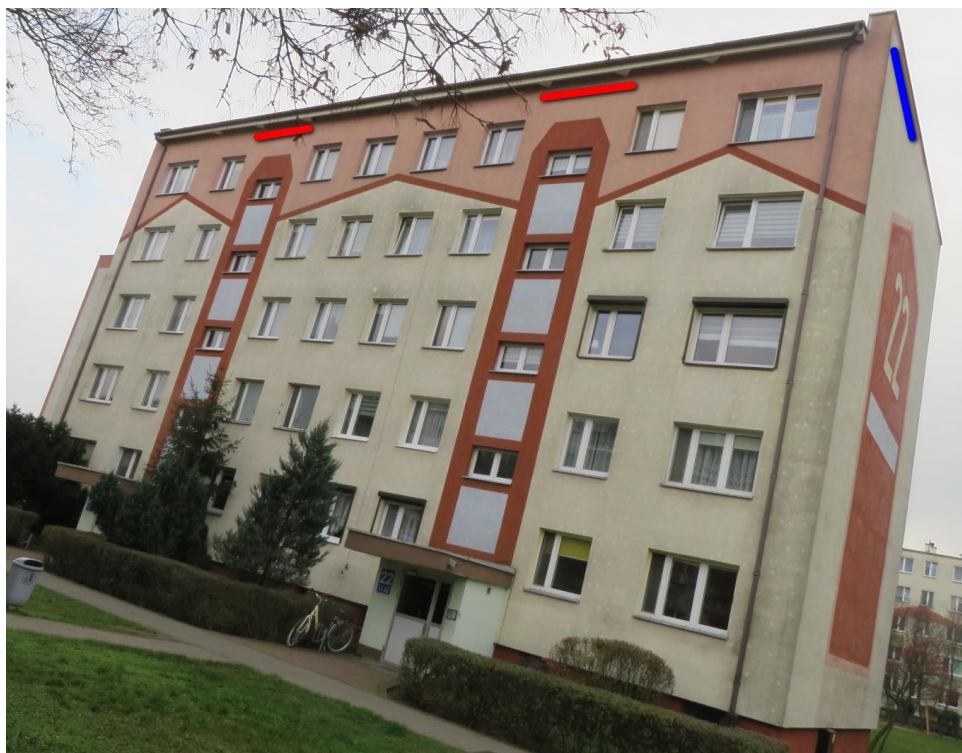
Ryc. 63. Miejsce zawieszenia skrzynek lęgowych dla jerzyka na ścianie północnej (czerwone linie) oraz skrzynek podtynkowych dla nietoperzy (niebieska linia) na ścianie zachodniej.

Zaleca się zawieszenie na budynku na ścianie północnej 10 skrzynek lęgowych trocinobetonowych dla jerzyka (wykorzystywane także przez wróbla), na ścianie wschodniej 6

skrzynek lęgowych trocinobetonowych dla kawki oraz na ścianie zachodniej 2 skrzynki podtynkowe typu hibernakulum dla nietoperzy.

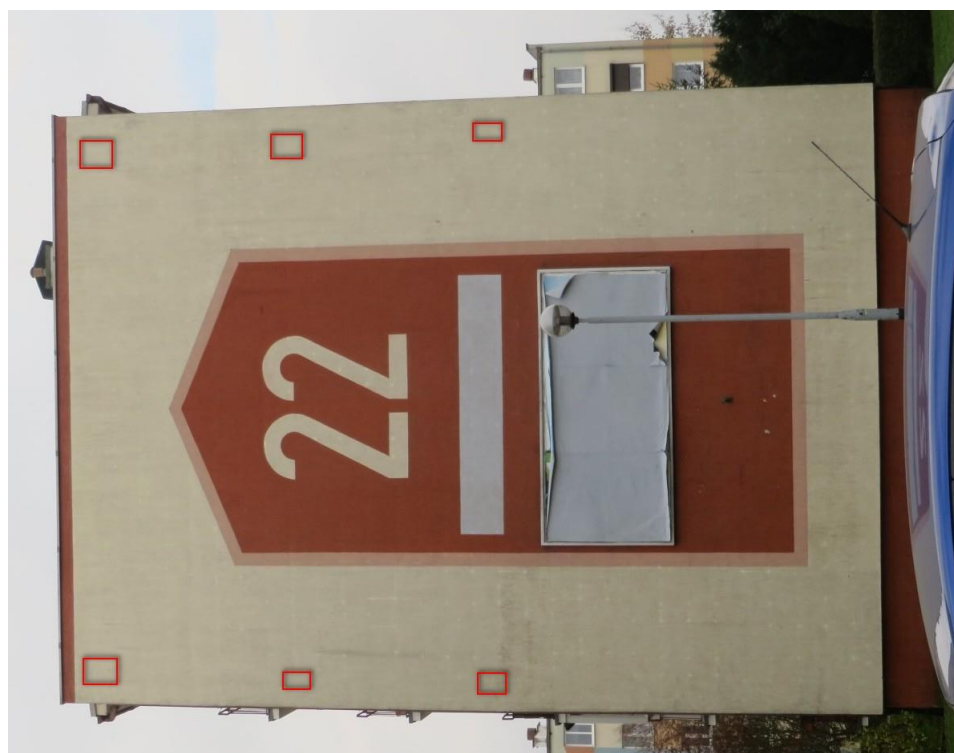
Ryc. 63. Miejsce zawieszenia skrzynek lęgowych dla kawki na ścianie wschodniej (czerwone prostokąty).

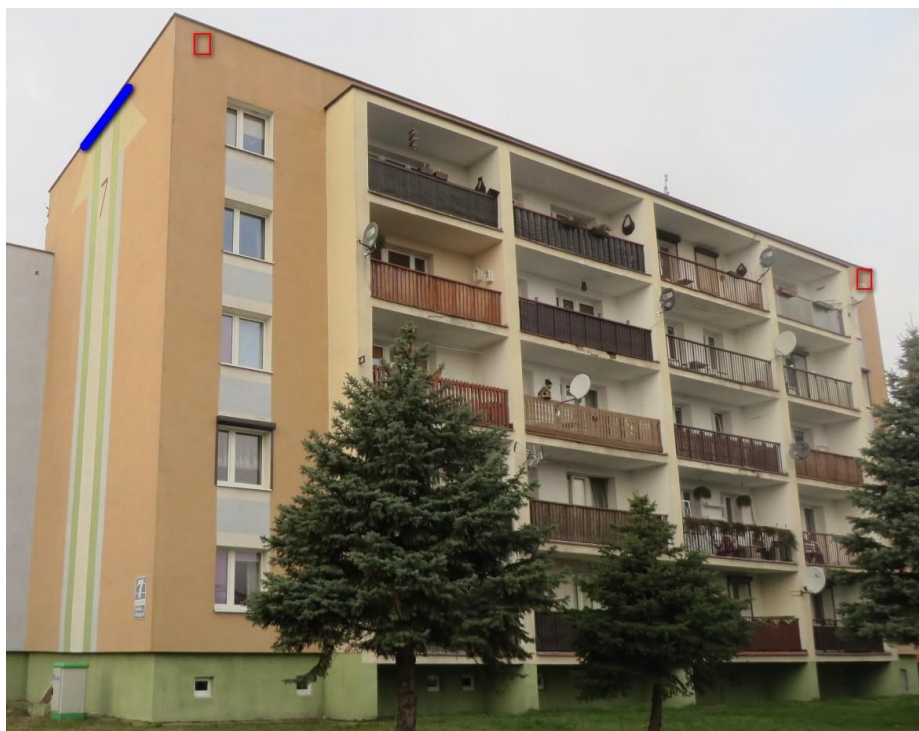
Ryc. 63. Miejsce zawieszenia skrzynek lęgowych dla kawki (czerwone prostokąty) na ścianie wschodniej oraz skrzynek podtynkowych dla nietoperzy na ścianie południowej (niebieskie linie).

Zaleca się zawieszenie na budynku na ścianie północnej 6 skrzynek lęgowych trocinobetonowych dla jerzyka (wykorzystywane także przez wróbla), na ścianie wschodniej 2 skrzynek trocinobetonowych dla kawki, na ścianie południowej 2 skrzynek podtynkowych typu hibernakulum dla nietoperzy.

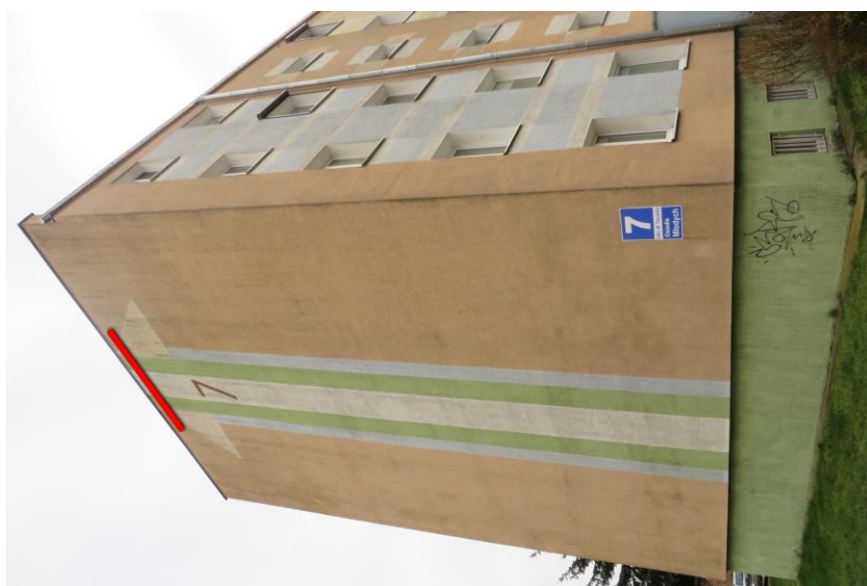
Ryc. 63. Miejsce zawieszenia skrzynek dla jerzyka na ścianie północnej (czerwona linia).

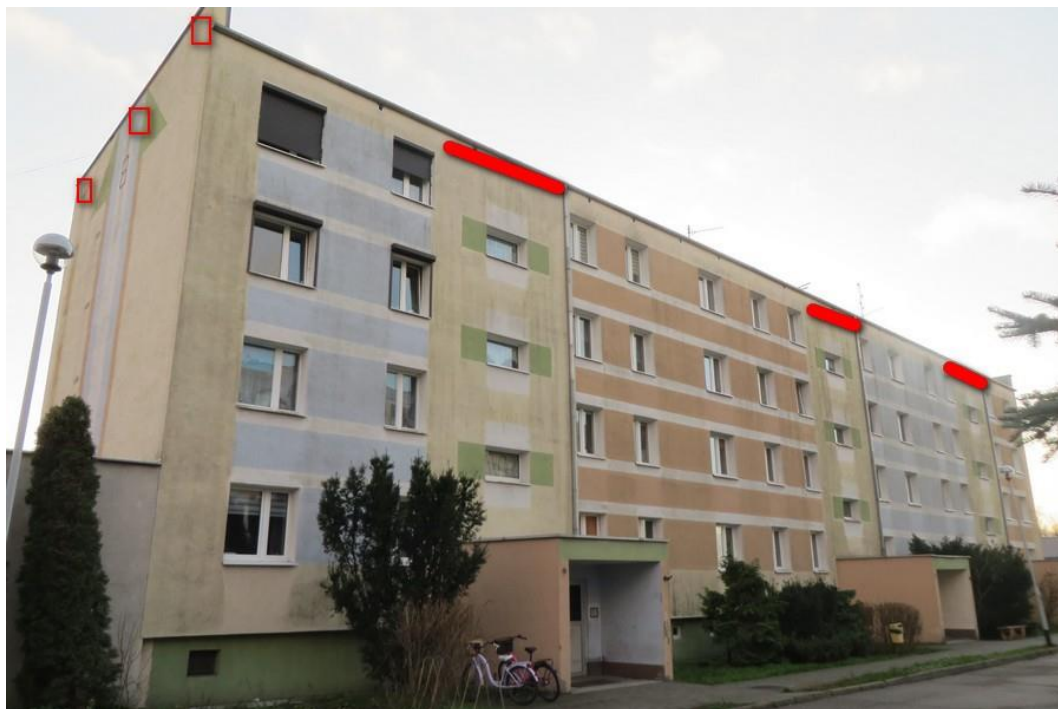
Ryc. 63. Miejsce zawieszenia skrzynek lęgowych dla kawki (czerwone prostokąty) na ścianie wschodniej oraz skrzynek dla jerzyka na ścianie północnej (czerwone linie).

Wariant alternatywny. Gdyby nie było możliwości otwarcia wlotów do stropodachów i nie będzie możliwe wykształcenie przestrzeni do zakładania siedlisk lęgowych przez ptaki tuż przy otworze jak opisano powyżej, to zaleca się zawieszenie na budynku na ścianie północnej 10 skrzynek lęgowych trocinobetonowych dla jerzyka (wykorzystywane także przez wróbla), i na ścianie wschodniej 4 skrzynek lęgowych trocinobetonowych dla kawki, a na ścianie zachodniej 2 skrzynek podtynkowych typu hibernakulum dla nietoperzy.

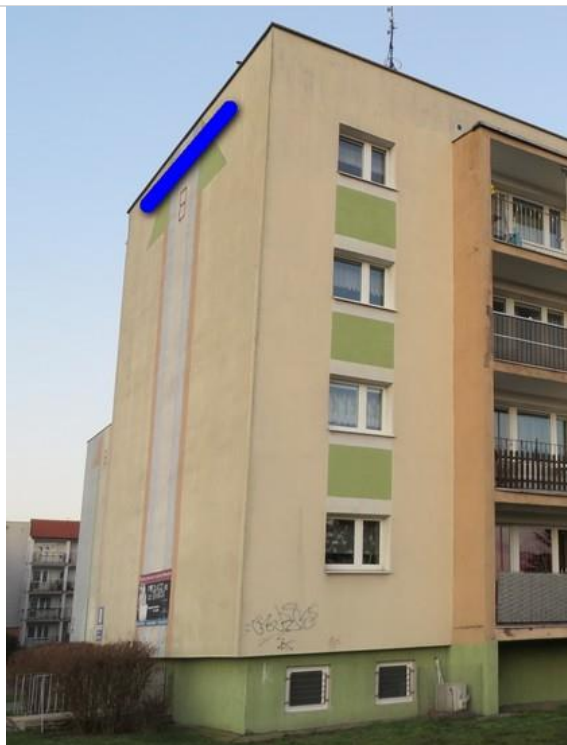
Ryc. 66. Miejsce zawieszenia skrzynek lęgowych dla nietoperzy (niebieska linia) na ścianie zachodniej.

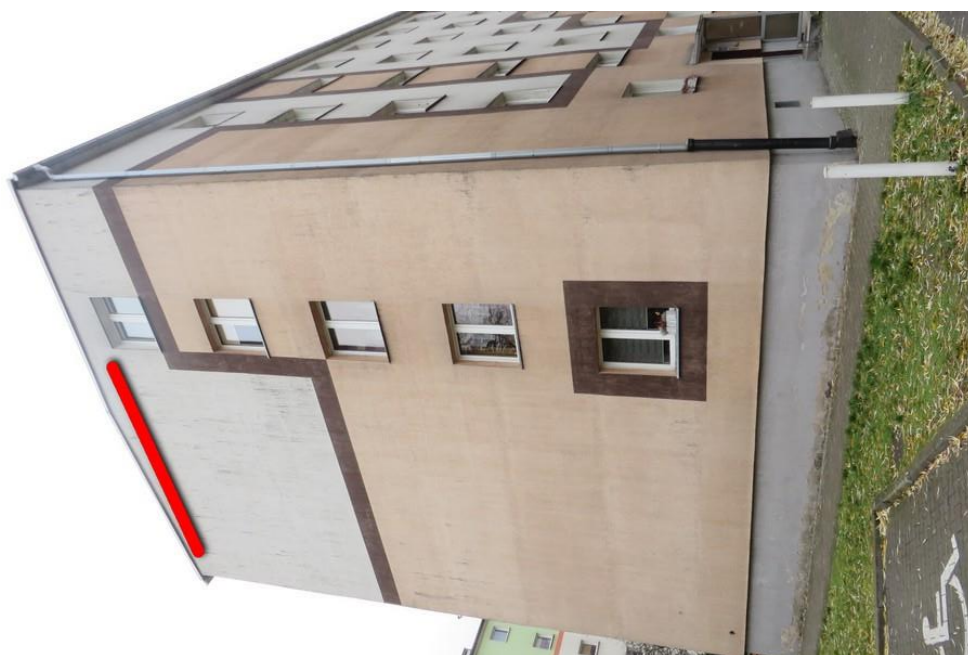
Ryc. 63. Miejsce zawieszenia skrzynek lęgowych dla jerzyka na ścianie północnej (czerwona linia).

Zaleca się zawieszenie na budynku na ścianie północnej 6 skrzynek lęgowych trocinobetonowych dla jerzyka (wykorzystywane także przez wróbla), na ścianie południowej 2 skrzynek podtynkowych dla nietoperzy.
