Eksperyta ornitologiczna i chiropterologiczna  
dla 25 budynków położonych w Trzciance przy ul.  
Dąbrowskiego 15, 15A, 47, ul. Konopnickiej 33, 34A, ul.  
Mickiewicza 1A, 1B, na os. Słowackiego 1, 2, 4, 5, 13, 14,  
16, 17, 18, 19, 20, 21, 22  
oraz w Krzyżu Wielkopolskim przy ul. Wojska Polskiego  
20, 21, 95-97 i na os. Młodych 7, 8

dr inż. Tomasz Kniola

Poznań, luty 2020

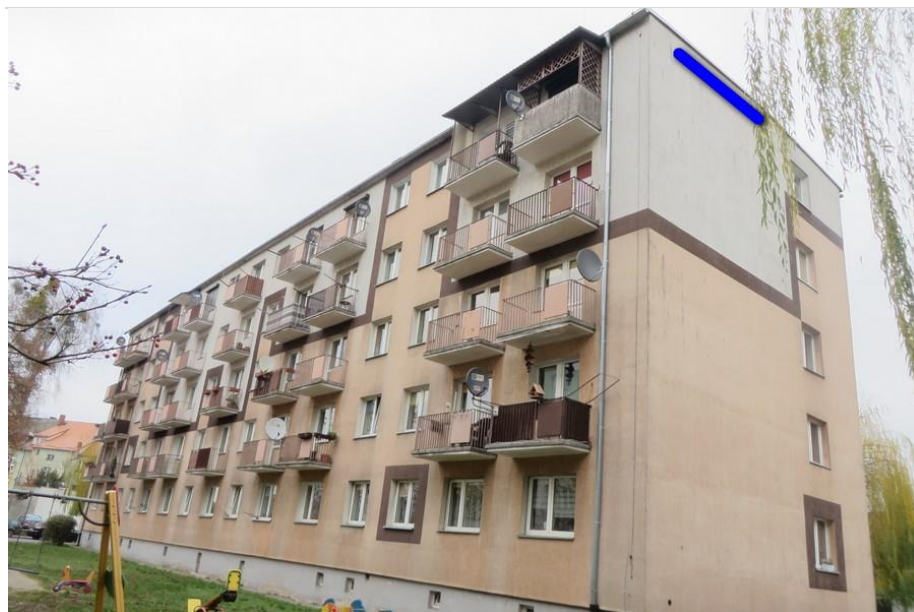
Ryc. 66. Miejsce zawieszenia skrzynek lęgowych dla nietoperzy (niebieska linia) na ścianie południowej.

Zaleca się zawieszenie na budynku na ścianie północnej 6 skrzynek lęgowych trocinobetonowych dla jerzyka (wykorzystywane także przez wróbla), na ścianie południowej 2 skrzynek podtynkowych dla nietoperzy.

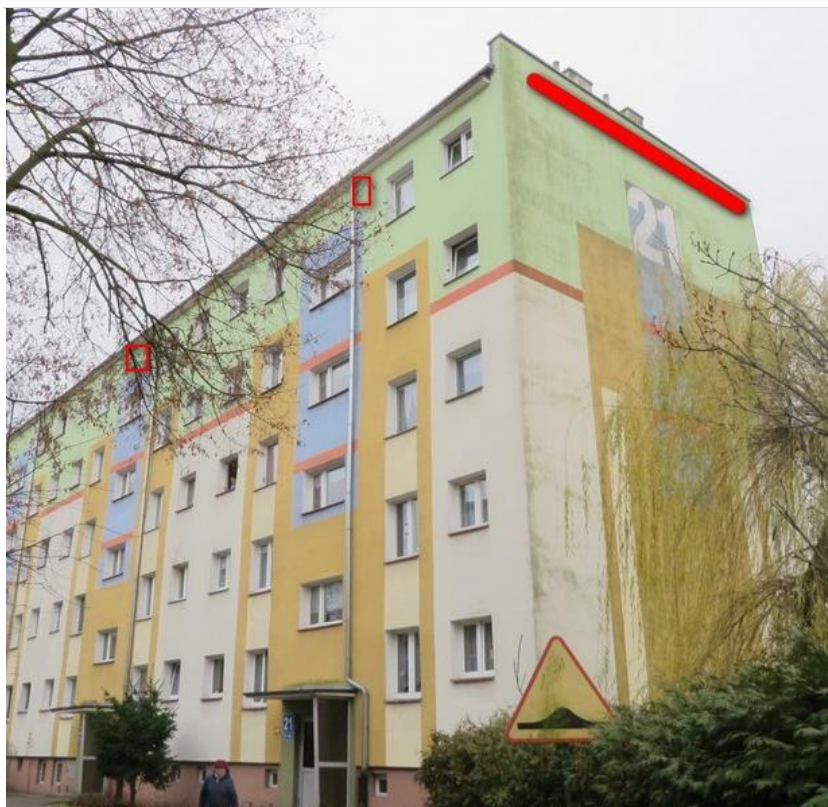
Ryc. 63. Miejsce zawieszenia skrzynek lęgowych dla jerzyka na ścianie północnej (czerwona linia) i skrzynek lęgowych dla kawki (czerwone prostokąty) na ścianie wschodniej.

Wariant alternatywny. Gdyby nie było możliwości otwarcia wlotów do stropodachów i nie będzie możliwe wykształcenie przestrzeni do zakładania siedlisk lęgowych przez ptaki tuż przy otworze jak opisano powyżej, to zaleca się zawieszenie na budynku na ścianie północnej 10 skrzynek lęgowych trocinobetonowych dla jerzyka (wykorzystywane także przez wróbla), i na ścianie wschodniej 4 skrzynek lęgowych trocinobetonowych dla kawki, a na ścianie południowej skrzynki podtynkowe typu hibernakulum (3 sztuki) dla nietoperzy.

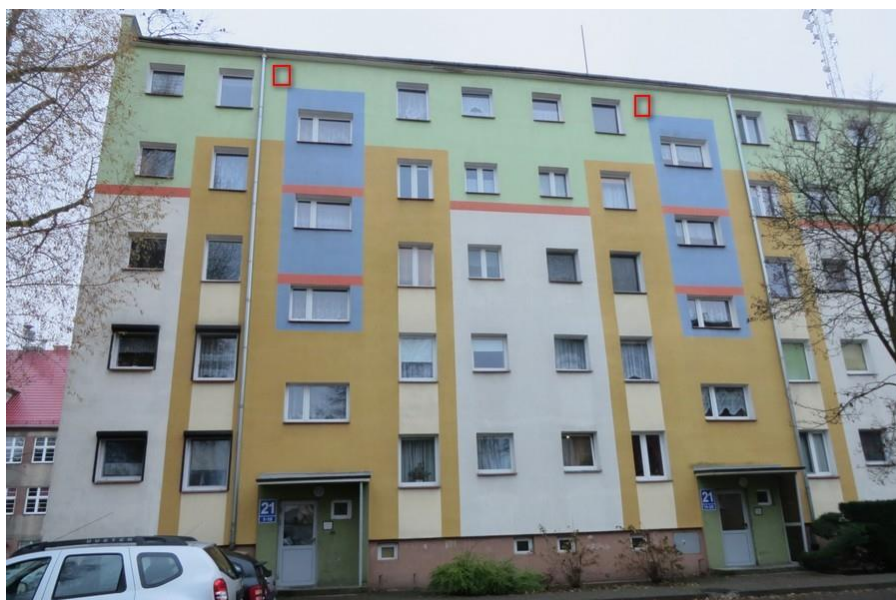
Ryc. 63. Miejsce zawieszenia skrzynek lęgowych dla kawki (czerwone prostokąty) na ścianie wschodniej.

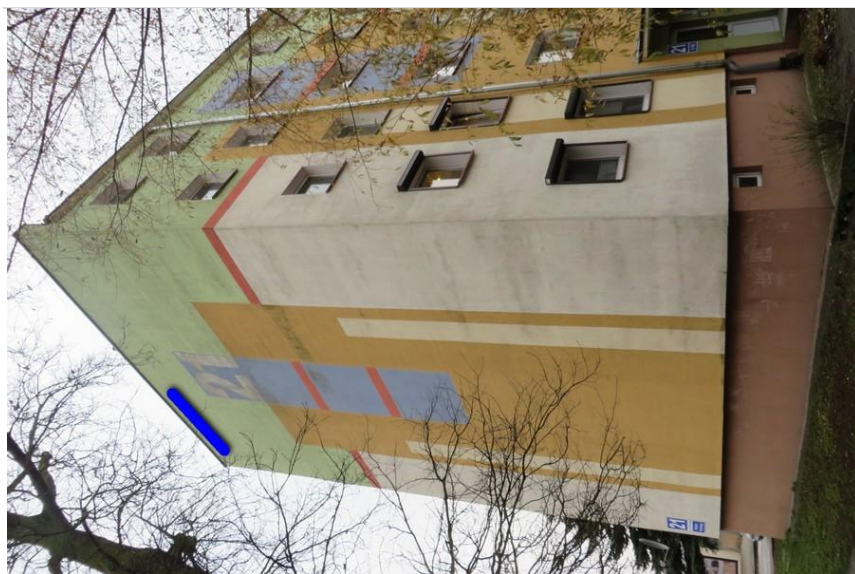
Ryc. 66. Miejsce zawieszenia skrzynek podtynkowych dla nietoperzy (niebieska linia) na ścianie południowej.

Ponadto należy zamontować skrzynki podtynkowe dla nietoperzy (3 sztuki) na ścianie zachodniej lub południowej budynku.

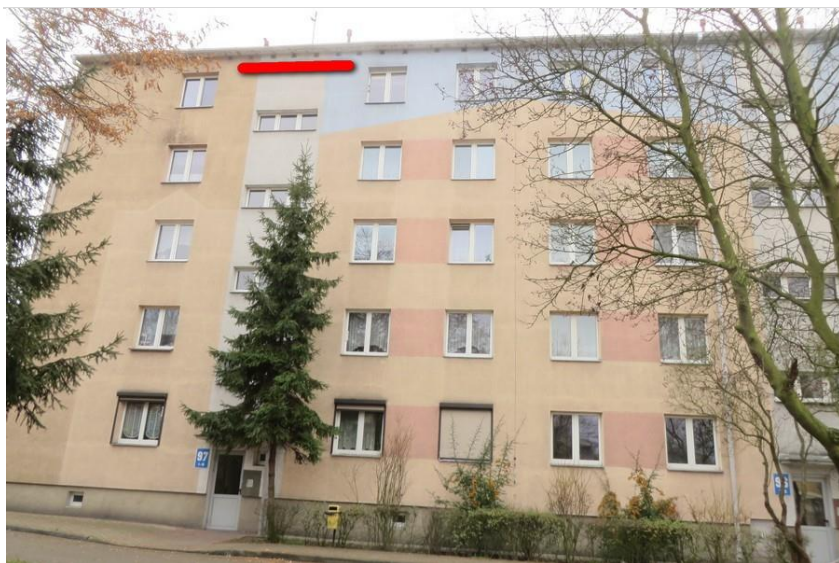
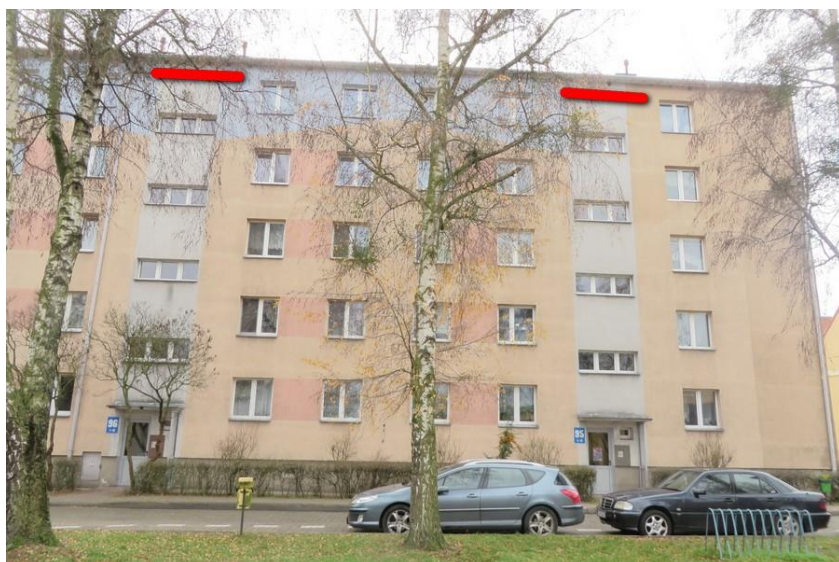
Ryc. 63. Miejsce zawieszenia skrzynek lęgowych dla jerzyka na ścianie wschodniej (czerwone linie).

Wariant alternatywny. Gdyby nie było możliwości otwarcia wlotów do stropodachów i nie będzie możliwe wykształcenie przestrzeni do zakładania siedlisk lęgowych przez ptaki tuż przy otworze jak opisano powyżej, to zaleca się zawieszenie na budynku na ścianie wschodniej 10 skrzynek lęgowych trocinobetonowych dla jerzyka (wykorzystywane także przez wróbla), i na ścianie północnej 6 skrzynek lęgowych trocinobetonowych dla kawki, a na ścianie południowej skrzynki podtynkowe typu hibernakulum (3 sztuki) dla nietoperzy.

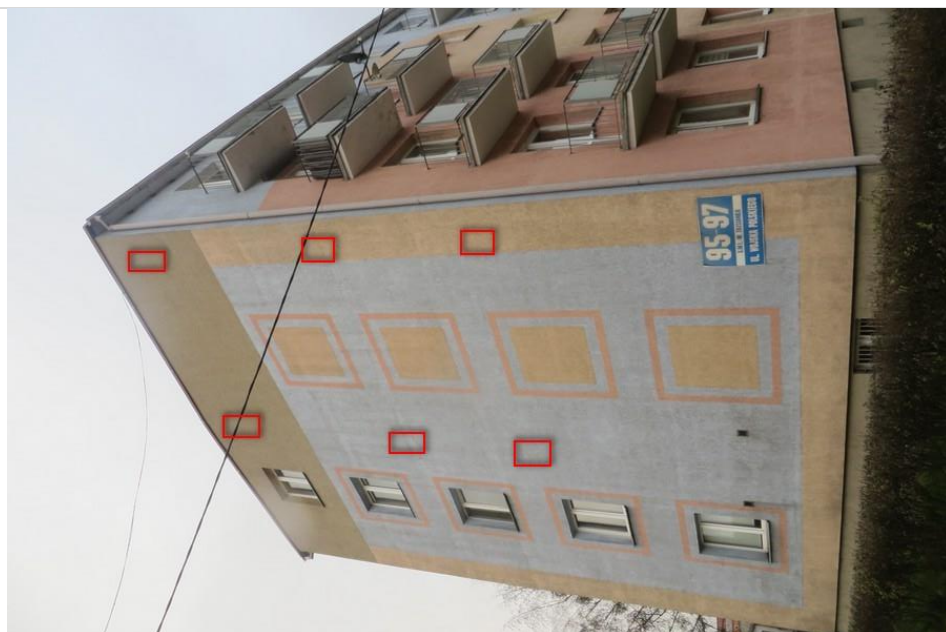
Ryc. 63. Miejsce zawieszenia skrzynek lęgowych dla kawki (czerwone prostokąty) północnej.

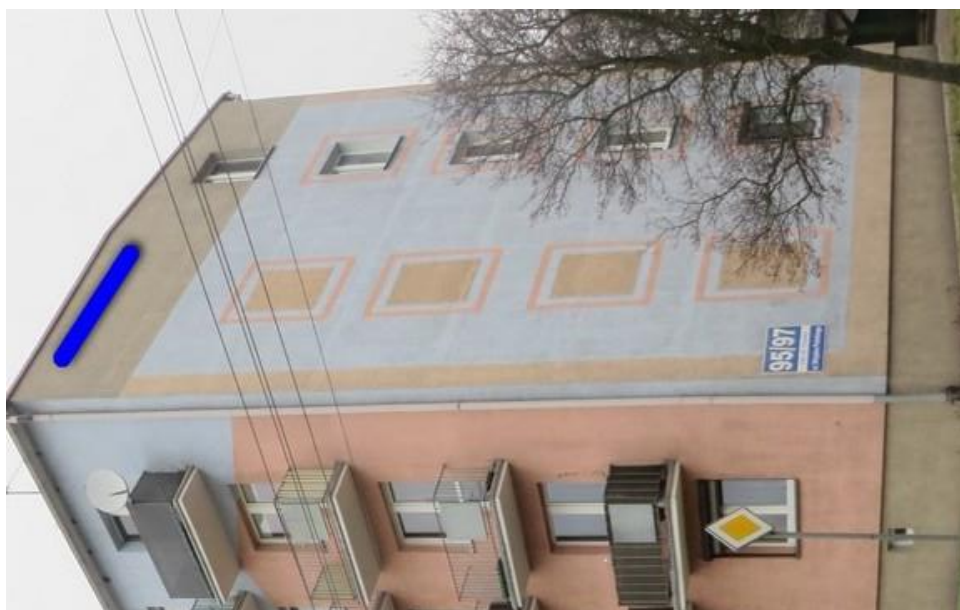
Ryc. 66. Miejsce zawieszenia skrzynek lęgowych dla nietoperzy (niebieska linia) na ścianie południowej.

Ponadto należy zamontować skrzynki podtynkowe dla nietoperzy (3 sztuki) na ścianie zachodniej lub południowej budynku.

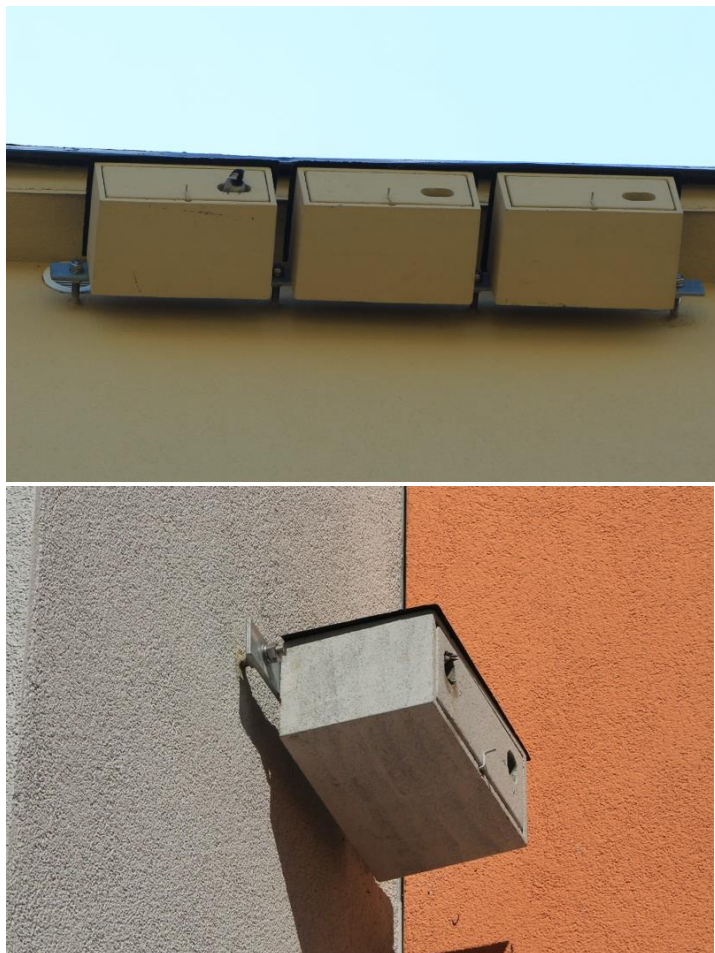
Ryc. 74. Przykładowy sposób zamocowania budek trocinobetonowych do budynku – za pomocą płaskownika i prętów. Pierwsza od lewej budka dla jeryzka oraz dolna lewa budka zajęta jest przez wróbla.

Budki mogą być mocowane do ścian nośnych na przykład za pomocą prętów gwintowanych wklejonych w otwory wywiercone uprzednio w ścianie (nie należy mocować ich do warstwy termoizolacyjnej) (Ryc. 74). Pręty powinny być na tyle długie by wystawały poza warstwę termoizolacyjną. Do prętów należy przymocować stalowy płaskownik, a dopiero do płaskownika śrubami budki.

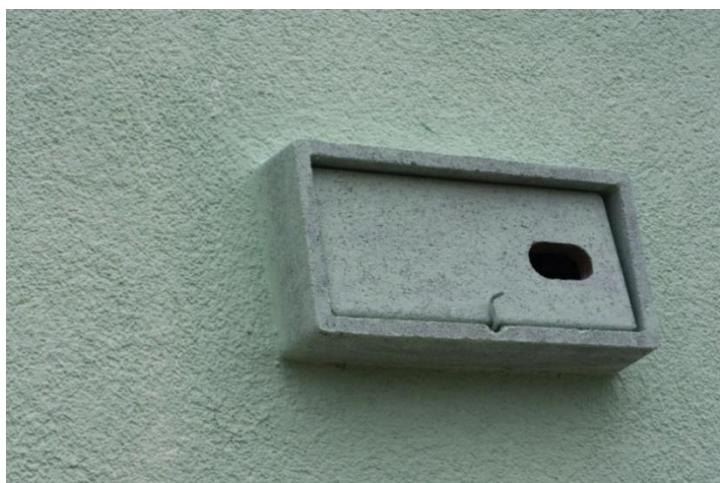
Ryc. 75. Przykładowa budka trocinobetonowa dla jerzyka, tu – wklejona w warstwę termoizolacyjną budynku na wysokości stropodachu (źródło: <http://budkilegowe.com/>).

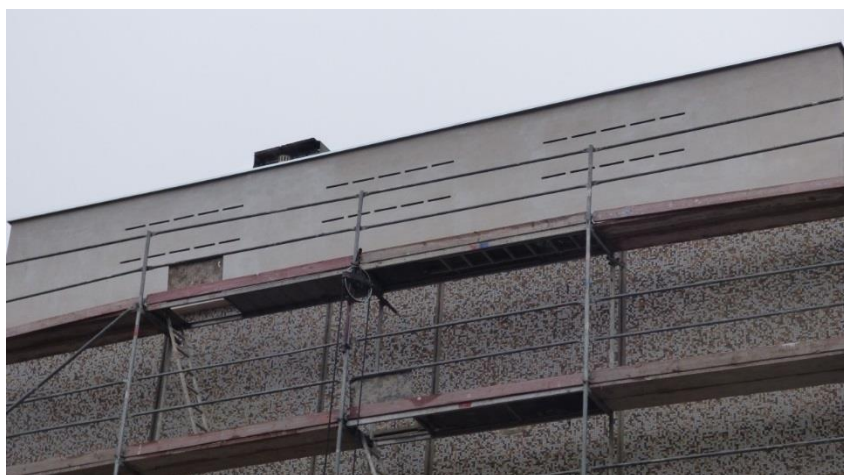
Ryc. 76. Budki podtynkowe dla nietoperzy – przykład ściany bloku z 30 dużymi budkami dla nietoperzy.

W ramach kompensacji należy stworzyć siedliska zastępcze skutecznie kompensujące wszystkie niszczone rzeczywiste miejsca występowania/ rozrodu jak i siedliska potencjalne. Zaleca się umieszczanie w warstwie izolacyjnej podtynkowych schronów trocinobetonowych dla nietoperzy (Ryc. 76).

Schrony należy umieścić na wysokości ostatniej kondygnacji lub ponad nią. Budki powinny znajdować się w oddaleniu od okien na dowolnej ścianie budynku. Przy czym najbardziej optymalne są wystawy południowa, zachodnia i wschodnia. Budki mogą wisieć obok siebie. Zawieszenia budek najlepiej dokonać w trakcie prac termomodernizacyjnych.

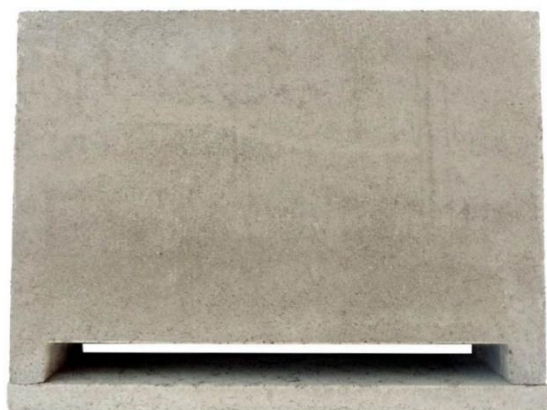
Ryc. 77. Przykładowa budka trocinobetonowa dla nietoperzy typ ANS-3 (źródło: <http://budkilegowe.com/>)
