# Ekspertyza ornitologiczna i chiropterologiczna budynku Spółdzielni Mieszkaniowej Lokatorsko- Własnościowej w Trzciance

Poznań, grudzień 2021

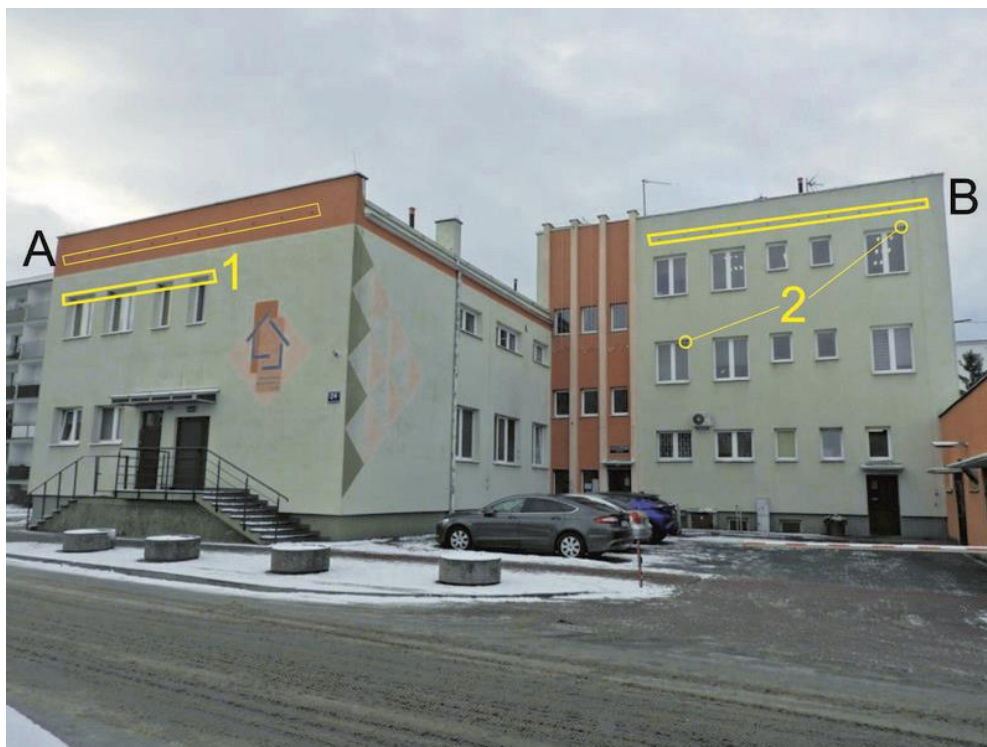
Ryc. 8. Widok na budynek główny od strony wschodniej z zaznaczeniem pozycji stwierdzonych siedlisk zwierząt.

- Poz. 1. Wnęki okienne, w nich pozostałości 3 gniazd jaskółki oknówki (*Delichon urbicum*), które odpadły lub zostały usunięte oraz 4 miejsca, w którym istnieją pojedyncze kulki gliny sygnalizujące początek budowy gniazd - 7 siedlisk oknówki.
- Poz. 2. Wnęki okienne, w nich pozostałości 2 gniazd oknówki, które odpadły lub zostały usunięte oraz 1 miejsce, w którym istnieją pojedyncze kulki gliny sygnalizujące początek budowy gniazda - 2 siedliska oknówki.

W związku z obecnością pewnych siedlisk na budynku (opisane w rozdziale 3 i wskazane na Ryc. 8 - Ryc. 10) istnieje przed inwestycją konieczność zwrócenia się do Regionalnej Dyrekcji Ochrony Środowiska z *wnioskiem o wydanie zezwolenia na odstąpienie od zakazów w stosunku do gatunków dziko występujących zwierząt roślin lub grzybów objętych ochroną gatunkową* na podstawie art. 56 ust. 2 pkt 1 i 2 ustawy z dnia 16 kwietnia 2004 r. o ochronie przyrody.

Po otrzymaniu ww. zezwolenia i przed rozpoczęciem prac termomodernizacyjnych (w okresie 16. październik – koniec lutego, a w razie konieczności w innym okresie pod nadzorem ornitologicznym) należy usunąć pozostałości gniazd jaskółek i zabezpieczyć te miejsca przed gniazdowaniem jaskółek. Bezpośrednio przed przystąpieniem do prac budowlanych (zwłaszcza

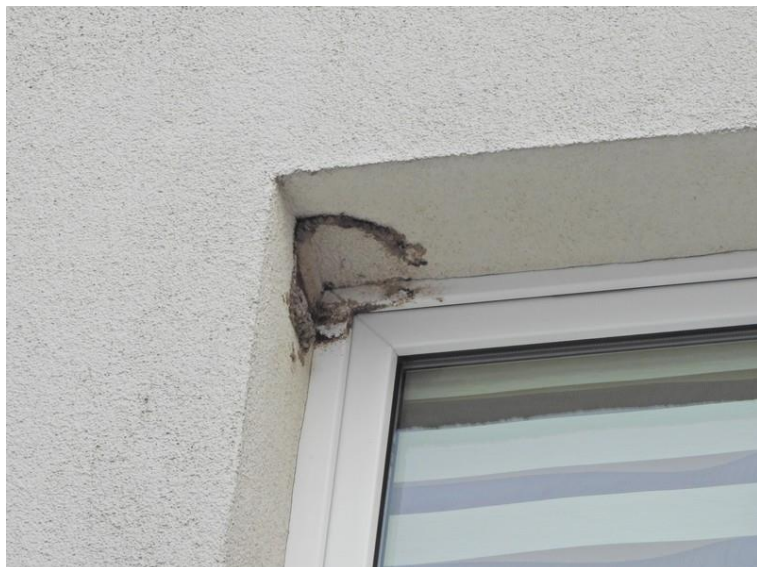
- Poz. 3. Wnęka okienna, w niej pozostałości 1 gniazda oknówki, które odpadło lub zostało usunięte - 1 siedlisko oknówki

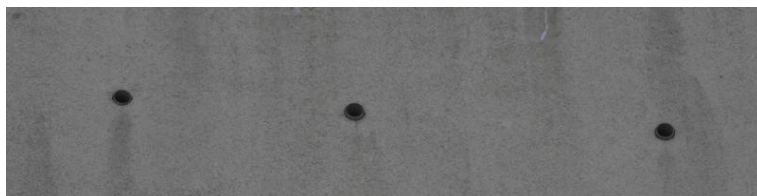
- (Poz. C). 12 otworów wentylacyjnych do stropodachu wykonanych z wystających przed elewację rurek o średnicy około 4 do 5 cm, bez wybrudzeń – prawdopodobnie nie stanowią wejścia do siedliska ptaków lub nietoperzy, ze względu na wystawanie przed elewację i małą średnicę.

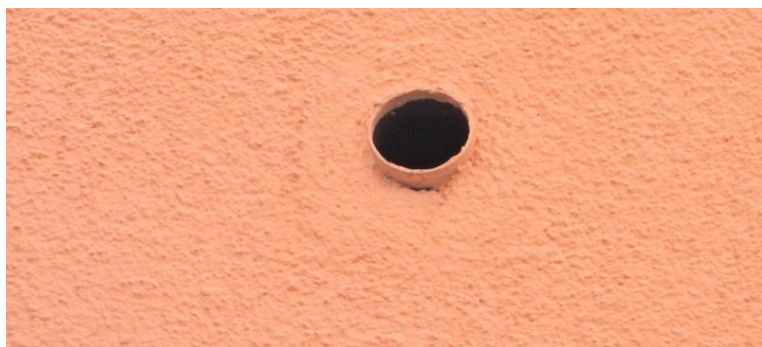
- (Poz. D). 11 otworów wentylacyjnych do stropodachu wykonanych z wystających przed elewację rurek o średnicy około 4 do 5 cm, bez wybrudzeń – prawdopodobnie nie stanowią wejścia do siedliska ptaków lub nietoperzy, ze względu na wystawanie przed elewację i małą średnicę.
